วัดวรเชตุเทพบารุง แบบอย่างงานช่างของอยุธยาในพุทธศตวรรษที่ 22

วิทยานิพนธ์นี้เป็นส่วนหนึ่งของการศึกษาตามหลักสูตรปรัชญาดุษฎีบัณฑิต

WAT VORACHET THEPBAMRUNG :
A MODEL OF AYUTTHAYA ART IN 17th CENTURY A.D

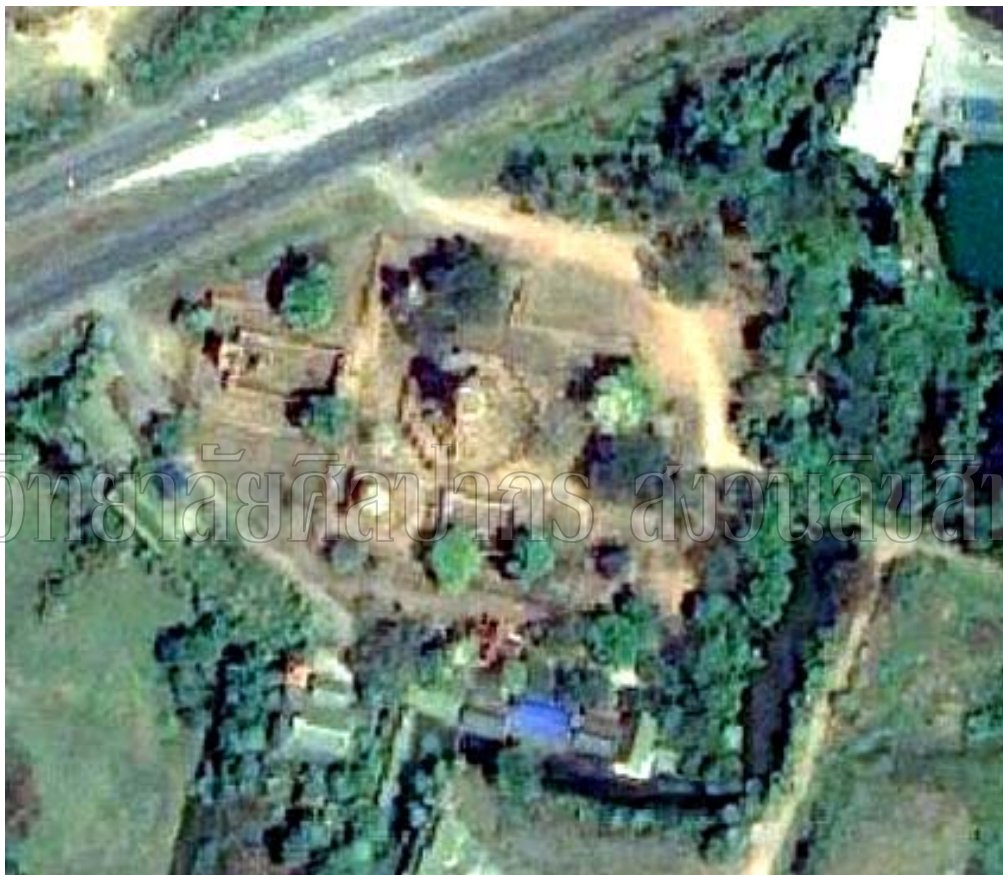
ภาพที่ 1 วัดวรเชตุเทพบำรุง ภาพถ่ายจากดาวเทียม
เห็นว่าบริเวณของวัดเป็นเนินดินรูปเกือบสี่เหลี่ยม มีคูน้ำล้อมรอบ ปรางค์ขนาดใหญ่เป็นประธานของวัด และมีอาคารอื่นๆตั้งอยู่ในแนวแกนทิศหลักคือตะวันออก-ตะวันตก พื้นที่บางส่วนของวัดคงถูกทางหลวงสร้างทับไปทางทิศเหนือ-ตะวันตก⁴

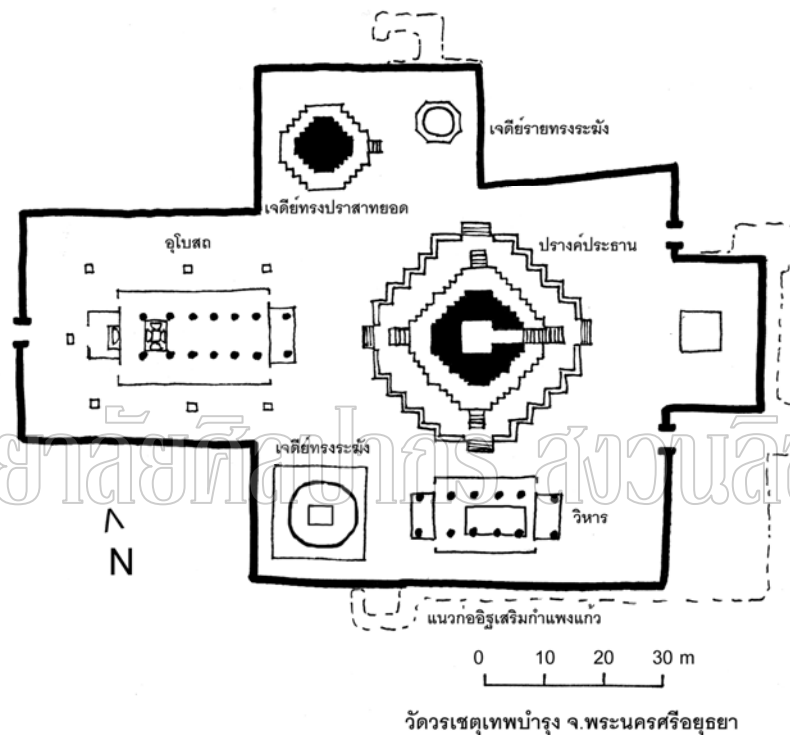
แผนผังที่ 1 วัดวรเชตุเทพบารุง

แกนทิศของวัดวรเชตุเทพบารุงวางตามแนวตะวันออก-ตะวันตก โดยเบี่ยงไปจากแนวทิศจริงเล็กน้อย สิ่งก่อสร้างหลักของวัด ได้แก่ปราสาทประธานขนาดใหญ่ซึ่งตั้งอยู่ใจกลางบริเวณของวัด องค์ปราสาทมีแผนผังแบบจัตุรมุข คือมีบันไดทางขึ้นสู่เรือนธาตุสี่ทิศ แต่มีทางเข้าสู่คูหาภายในองค์ปราสาททางทิศตะวันออกทางเดียว เบี่ยงไปทิศตะวันตกเฉียงเหนือได้แก่เจดีย์ทรงปราสาทยอดซึ่งก็มีบันไดทางขึ้นสู่ลานประทักษิณทางทิศตะวันออกเช่นกัน ส่วนเจดีย์ทรงระฆังขนาดใหญ่ตั้งอยู่ทางทิศตะวันตกเฉียงใต้ ตรงกันกับแนวของเจดีย์ทรงปราสาทยอด อุโบสถตั้งอยู่ทิศตะวันตกของปราสาทประธาน วิหารตั้งอยู่ทางทิศตะวันออกของเจดีย์ทรงระฆัง (ภาพที่ 2)

จากการขุดแต่งทางโบราณคดี ทำให้ทราบถึงขอบเขตและรูปแบบของแผนผังวัดวรเชตุเทพบารุงได้ชัดเจนมากยิ่งขึ้น โดยเฉพาะหลักฐานของสิ่งก่อสร้างที่ถูกเปิดให้เห็นรูปแบบที่ถูกฝังกลบอยู่ใต้ดิน (แผนผังที่ 1)

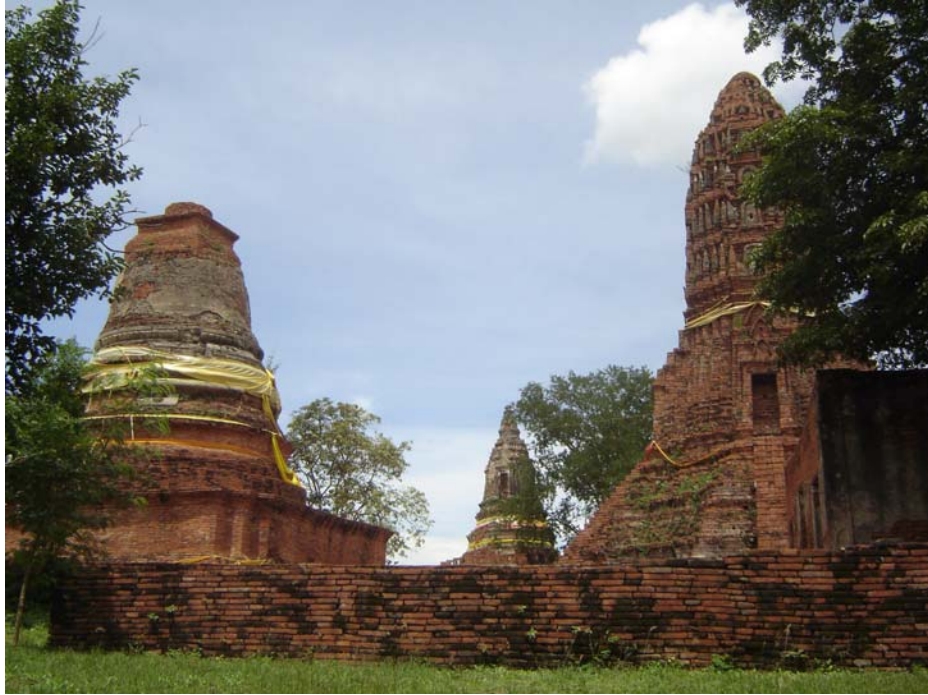
ภาพที่ 2 วัดวรเชตุเทพบารุงหลังการขุดแต่งบูรณะประกอบด้วยสิ่งก่อสร้างหลัก คือ
ปราสาทประธาน เจดีย์ทรงปราสาทยอดและเจดีย์ทรงระฆัง

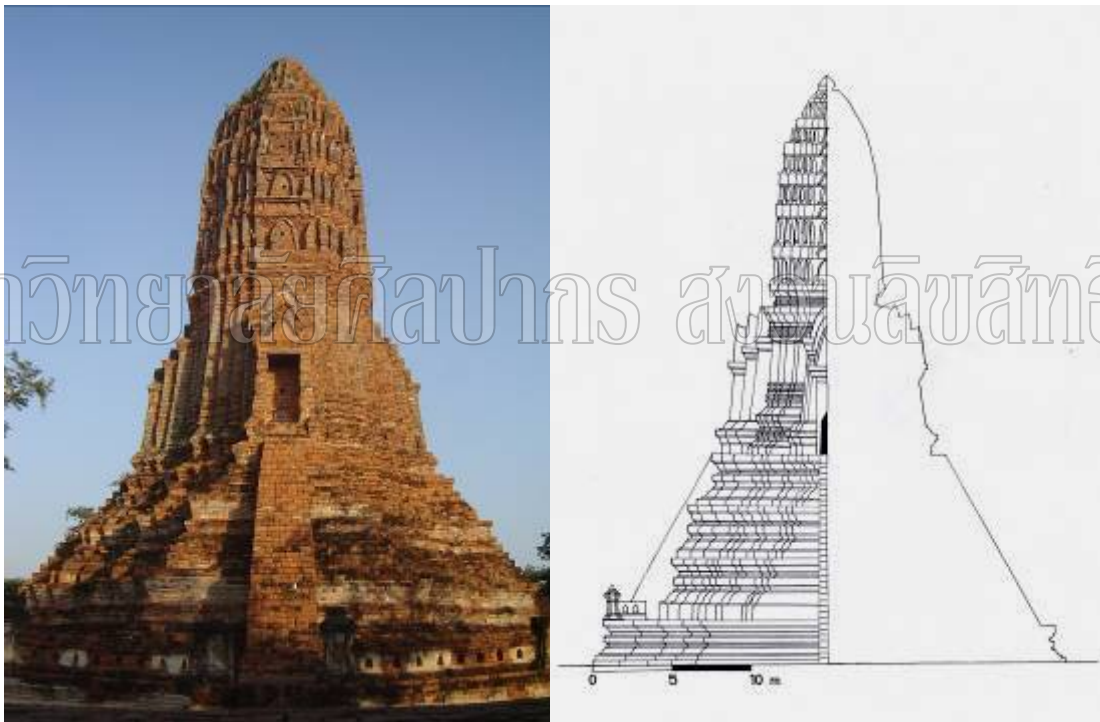
ภาพที่ 3 ปราสาทประธาน วัดวรมหาเจดีย์บูรพบุรี

ปราสาทประธานมีความสำคัญในฐานะสิ่งก่อสร้างหลักของวัดวรมหาเจดีย์บูรพบุรี (ภาพที่ 3 ลายเส้นที่ 1) อาจหมายถึงเจดีย์ที่บรรจุพระบรมสารีริกธาตุเช่นเจดีย์ประธานภายในวัดอื่นๆ หรืออาจสื่อถึงพระเจดีย์จุฬามณีอันเป็นเจดีย์บนสวรรค์ชั้นดาวดึงส์อันเป็นที่บรรจุพระเกศาและพระทันตธาตุของพระพุทธเจ้าและยังหมายถึงความเป็นศูนย์กลางจักรวาลอีกด้วย

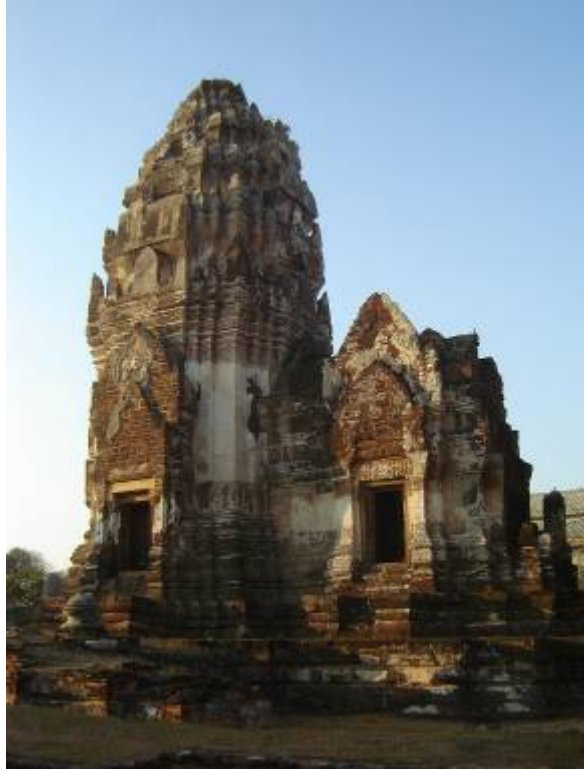
ภาพที่ 4 ปรากฏประธานวัดพระศรีรัตนมหาธาตุ ลพบุรี

เจดีย์ทรงปราสาทที่เชื่อกันว่ามีอายุเก่าแก่ที่สุดที่พบในปัจจุบันน่าจะได้แก่ปราสาทประธานของวัดพระศรีรัตนมหาธาตุ ลพบุรี (ภาพที่ 4) นักวิชาการหลายท่านได้ให้ข้อคิดเห็นตรงกันว่ารูปแบบทางสถาปัตยกรรมรวมทั้งลวดลายปูนปั้นประดับอาจกำหนดอายุให้เก่ากว่าการสถาปนากรุงศรีอยุธยาราว 100 ปี ดังนั้น ปราสาทประธานองค์นี้จึงมีอายุตกอยู่ในราวปลายพุทธศตวรรษที่ 18 จนถึงต้นพุทธศตวรรษที่ 19¹

ปรากฏประธานของวัดพระศรีรัตนมหาธาตุ ลพบุรี มีแผนผังประกอบด้วยครรภคฤหะหรือห้องที่ประดิษฐานรูปเคารพซึ่งต่อมาจะเรียกกันว่า “เรือนธาตุ” มีมุขยื่นออกมาด้านหน้าทางทิศตะวันออกหรือที่เรียกกันว่ามณฑป มีทางเข้าสามทางทำให้เรียกส่วนนี้ว่า “ตรีมุข” อันเป็นรูปแบบสำคัญของแผนผังปราสาทขอมมาก่อน สอดคล้องกับส่วนทางเข้าตรีมุขด้านทิศใต้ที่ยังปรากฏการประดับทับหลังซึ่งได้ถูกเปลี่ยนแปลงแก้ไขจากเดิมแล้วเล็กน้อย²

ระเบียบสำคัญเริ่มจากฐานเชิงเตี้ยๆและชุดฐานบัวลูกฟักจำนวนสามฐานซ้อนลดหลั่นกันเพื่อรองรับเรือนธาตุ โดยมีฐานชั้นสุดท้ายคือชั้น “เชิงบาตร” ที่เป็นชั้นฐานผายออกด้านบนคล้ายที่วางบาตรพระ เชิงบาตรนี้รองรับส่วนเรือนธาตุอันประกอบไปด้วยแนวชั้นประดับลวดลายที่เป็นแถบคิ้วนูนที่เรียกว่า “ลวดบัวเชิง” ประดับอยู่ที่ส่วนล่างและ “ลวดบัวรดเกล้า” ที่ประดับอยู่ที่ส่วนบนของเรือนธาตุ ลวดบัวดังกล่าวเกิดจากการถากศิลาแลงที่ใช้ก่อองค์ปรางค์ให้เป็นเส้นคิ้วก่อนที่จะฉาบปูนปิดทับ ด้วยกรรมวิธีเช่นนี้ส่วนลวดบัวเชิงและลวดบัวรดเกล้าจึงไม่อาจเปลี่ยนแปลงหรือเพิ่มเติมได้ในสมัยหลังจากการสร้างเพราะใช้วัสดุก่อเป็นโคลนถาวร (ภาพที่ 5)

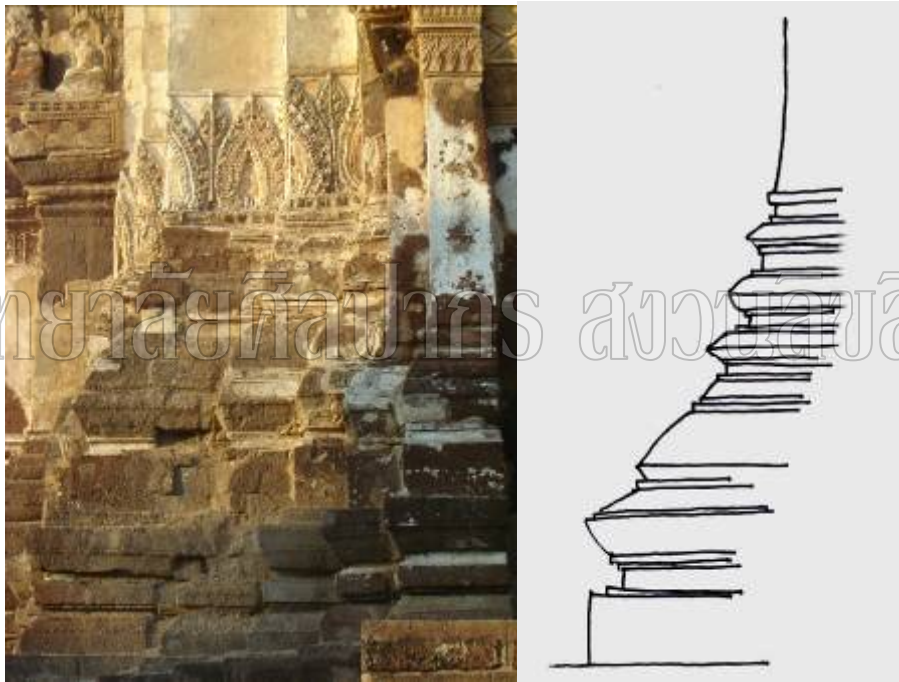
ภาพที่ 5 ลวดบัวเชิงและลวดบัวรดเกล้าของปรางค์ประธานวัดพระศรีรัตนมหาธาตุ ลพบุรี สันคิ้วลวดบัวที่นูนหนาเกิดจากการถากศิลาแลงที่ใช้ก่อสร้างให้เป็นเส้นก่อนที่จะฉาบปูน

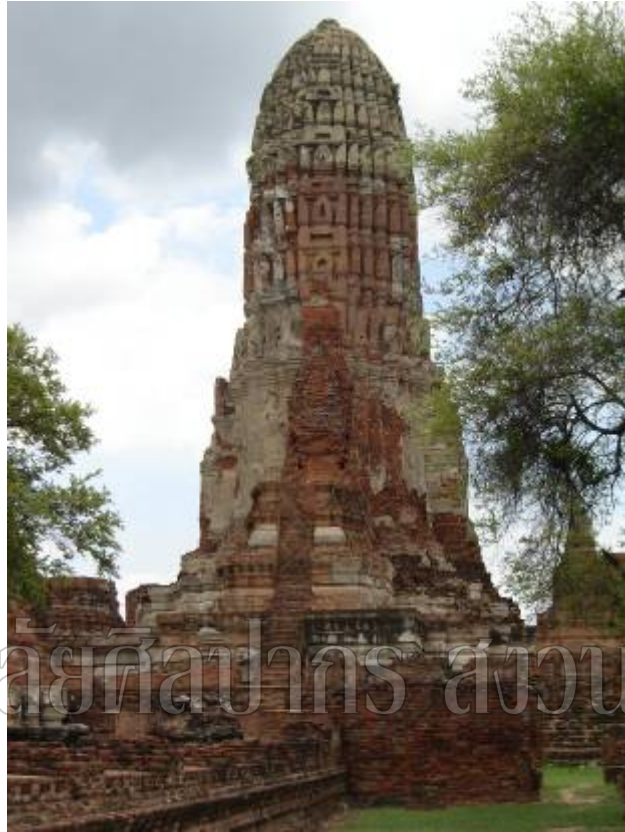
ภาพที่ 6 ปรามค์ประธานวัดพระราม อโยธยา

คงสร้างขึ้นในช่วงครึ่งแรกของพุทธศตวรรษที่ 20 แผนผังของวัดที่มีความคล้ายคลึงกับ
วัดพระศรีรัตนมหาธาตุลพบุรี โดยมีปรางค์คือปรางค์ขนาดเล็กที่ขนาดข้างด้านทิศเหนือ - ใต้
ของปรางค์ประธาน (ปัจจุบันทลายลงแล้ว) เป็นแบบอย่างที่เราเห็นได้ชัดว่าสร้างขึ้นในสมัยอยุธยา
ตอนต้น

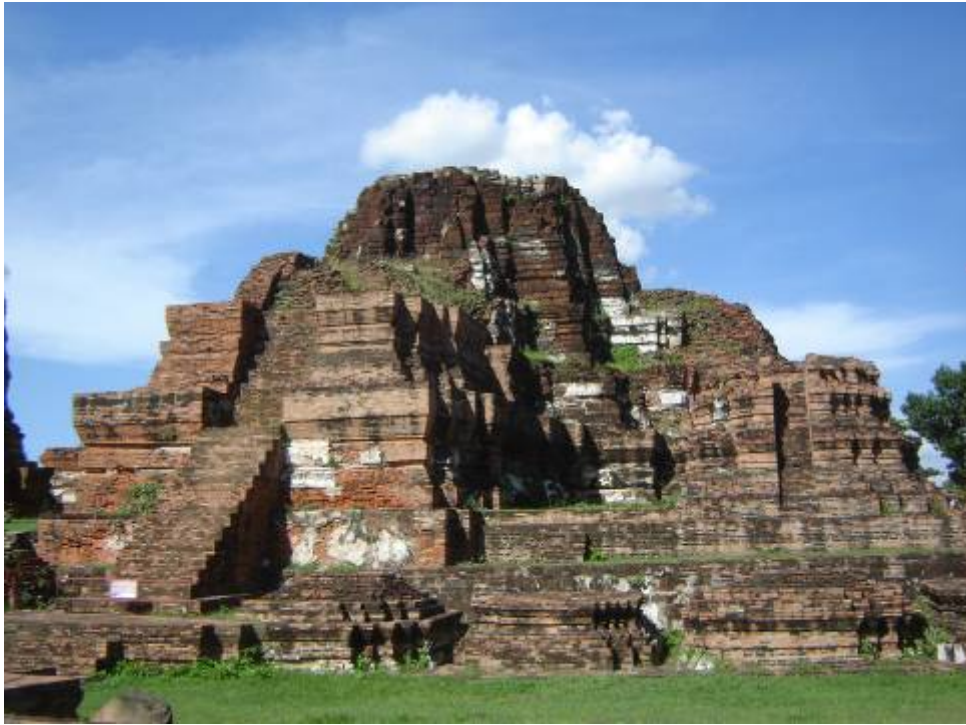
ภาพที่ 7 ปรากฏประธานวัดมหาธาตุ อโยธยา
สร้างใน พ.ศ. 1917 พังทลายลงและได้รับการสร้างใหม่หมดทั้งองค์ในรัชกาลสมเด็จพระเจ้า
ปราสาททองจนกระทั่งพังทลายอีกครั้งในสมัยรัชกาลที่ 6 และมีสภาพดังปัจจุบัน คือเหลือเพียง
ชุดฐานบัวลูกฟักและส่วนล่างของเรือนธาตุ

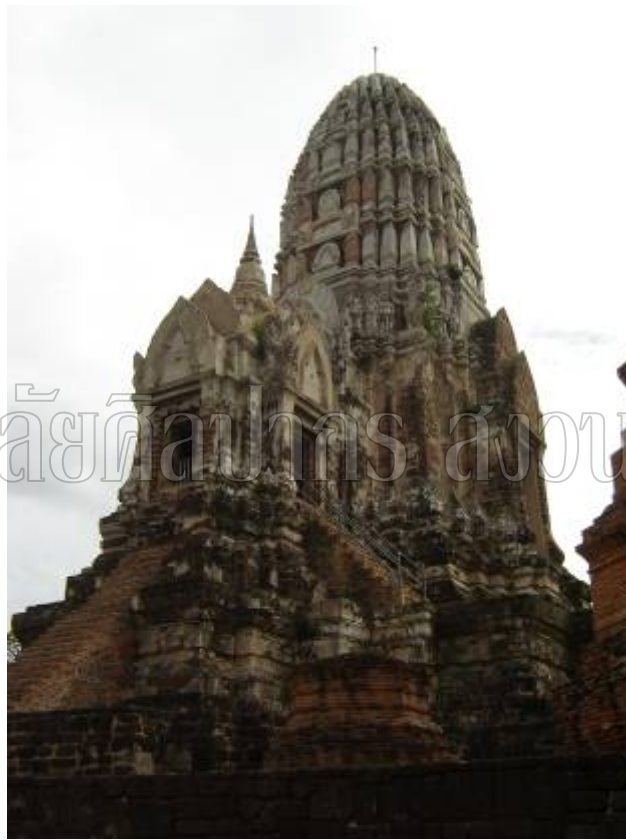
ภาพที่ 8 ปราสาทประธานวัดราชบูรณะ อยุธยา

ปรากฏประธานของวัดราชบูรณะ อโยธยา (ภาพที่ 8) เอกสารพงศาวดารระบุปีสร้าง
พ.ศ. 1967⁸ ตรงกับรัชสมัยสมเด็จพระบรมราชาที่ 2 (เจ้าสามพระยา) เชื่อกันว่าเป็นปรากฏ
ประธานขนาดใหญ่ที่ยังคงรูปแบบเดิมในสมัยแรกสร้างเอาไว้โดยได้รับการเปลี่ยนแปลงโดยการ
ปฏิสังขรณ์ในสมัยหลังการสร้างน้อยมาก ระเบียบดั้งเดิมที่สืบทอดจากปราสาทแบบขอม ได้แก่
ชุดฐานบัวลูกฟักซ้อนลดหลั่นกันรองรับเรือนธาตุในผังเพิ่มมุมคือยังมีมุมประธานขนาดใหญ่และ
แตกมมย่อขนาดเล็กออกไปด้านข้าง มุมประธานคือมุมของห้องเรือนธาตุส่วนมมย่อเกิดจาก
การประดับเสาและซุ้มลดหลั่นกันออกไปเพื่อแสดงแนวคิดของเรือนซ้อนชั้น อันจะรับกับส่วนยอด
หรือชั้นวัดประดับที่ทำจำลองเรือนธาตุให้เล็กลงและซ้อนลดหลั่นกัน ส่วนที่ด้านทั้งสี่ประดับด้วย
บันแถลงเป็นสัญลักษณ์ของอาคารจำลองที่ซ้อนลดหลั่นกันขึ้นไป

ตรีมุขหรือมุขที่มีทางเข้าสามทางยื่นออกทางด้านทิศตะวันออกของเรือนธาตุมีส่วน
สันหลังคาที่ประดับด้วยเจดีย์ขนาดเล็ก เรียกว่า “เจดีย์ยอด” ซึ่งไม่ปรากฏอยู่ในประเพณีของ
ปราสาทขอมที่เป็นต้นแบบของปราสาทสมัยอยุธยา แต่เข้าใจว่าคงได้รับแรงบันดาลใจจากอาคารที่
เรียกว่าเจดีย์วิหารในศิลปะพุกามของพม่าซึ่งพบการประดับเจดีย์ขนาดเล็กบนสันหลังคาเช่นกัน
รูปแบบเช่นนี้ยังคงเคยปรากฏให้เห็นในปราสาทประธานในสมัยอยุธยาตอนต้นหลายองค์ เช่น
ปราสาทประธานวัดพระราม อยุธยา⁹

สร้าง พ.ศ.1967 ทรวดทรงที่ยังป้อมเตี้ยเป็นรูปแบบสำคัญของปราสาทในสมัยอยุธยาตอนต้น
ที่สันหลังคาของตรีมุขมีการประดับด้วยเจดีย์ยอด

กลีบขนุนและบันแถลงที่เริ่มแนบชิดกับชั้นรัดประคดทำให้ทรวดทรงของยอดปราสาท
ประธานวัดราชบูรณะสูงเพรียวขึ้นกว่าปราสาทประธานวัดพระศรีรัตนมหาธาตุ ลพบุรี อันสอดคล้อง
กับแนววิวัฒนาการของเจดีย์ทรงปราสาทที่สร้างต่อมาในศิลปะอยุธยาซึ่งมีทรวดทรงผอมเพรียวขึ้น
ตามลำดับ อย่างไรก็ตาม ทรวดทรงของยอดที่เป็นพุ่มป้อมเตี้ยบ่งว่าเป็นแบบอย่างของปราสาทใน
สมัยอยุธยาตอนต้นที่ยังไม่ถูกเปลี่ยนแปลงไปจากเดิม

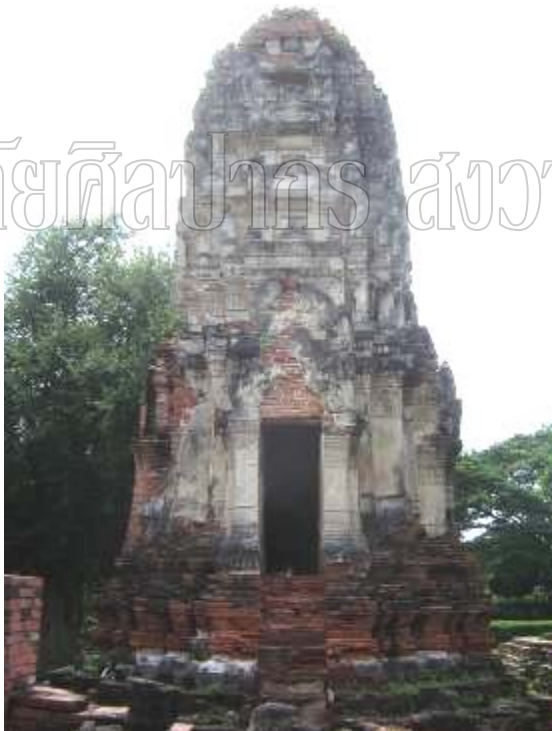
ภาพที่ 9 ปราสาทประธานวัดส้ม อยุธยา

ปราสาทขนาดเล็กที่อาจกำหนดอายุในสมัยอยุธยาตอนต้นมีตัวอย่างอยู่มากกว่า
ปราสาทขนาดใหญ่ ที่สำคัญ เช่นปราสาทวัดส้ม อยุธยา (ภาพที่ 9) ซึ่งมีระเบียบทางสถาปัตยกรรม
และลวดลาย

รูปทรงค่อนข้างอ้วนป้อม ส่วนยอดยังมีกลีบขนุนและบันแถลงที่ตั้งอยู่แยกห่างออกจากชั้น
รัดประคดและลวดลายปูนปั้นประดับที่กำหนดอายุได้ในสมัยอยุธยาตอนต้น พุทธศตวรรษที่ 20

ปูนปั้นกำหนดอายุได้ในชวงนั้น¹⁰ ลวดลายสำคัญได้แก่ลายประดับเรือนธาตุด้านบนและด้านล่าง เป็นรูปสามเหลี่ยมเรียงสลับฟันปลา กัน หากประดับส่วนล่างของเรือนธาตุและที่ปลายแหลมขึ้น เรียก “ลายกรวยเชิง” ประดับที่ส่วนบนเรือนธาตุที่ปลายแหลมลงเรียกว่า “ลายเฟื้องอุบะ” ลายกรวยเชิงและเฟื้องอุบะของปราสาทวัดส้มแบ่งเป็นแม่ลายที่เป็นรูปสามเหลี่ยมขนาดใหญ่สลักด้วยลายแทรกขนาดเล็ก (ภาพที่ 10) เป็นระเบียบที่เคยพบในการประดับปราสาทแบบขอมสมัยบายน (พุทธศตวรรษที่ 18) จึงอาจกำหนดอายุลวดลายปูนปั้นไว้ในสมัยอยุธยาตอนต้นได้ ที่น่าสนใจคือปราสาทองค์นี้ยังเหลือร่องรอยการประดับทับหลังเป็นปูนปั้นประดับส่วนใต้หน้าบันในเค้าโครงของทับหลัง (ภาพที่ 11) จึงไม่ใช่ทับหลังรองรับน้ำหนักเช่นปราสาทแบบขอมและหลังจากปราสาทวัดส้มนี้ก็ไม่ปรากฏการประดับทับหลังในปราสาทของศิลปะไทยอีกต่อไป¹¹

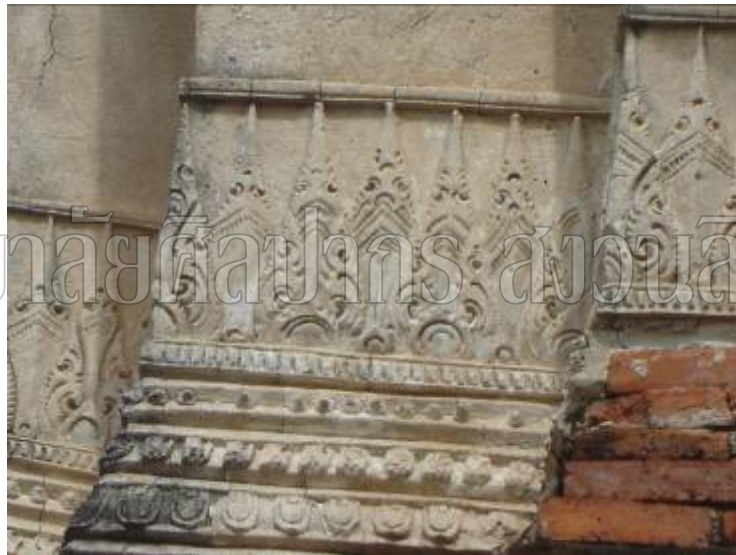
ภาพที่ 10 ลายกรวยเชิง ปราสาทประธานวัดส้ม
ระเบียบของลายที่สลักเป็นฟันปลาอย่างต่อเนื่องเป็นระเบียบที่พบในสมัยอยุธยาตอนต้น

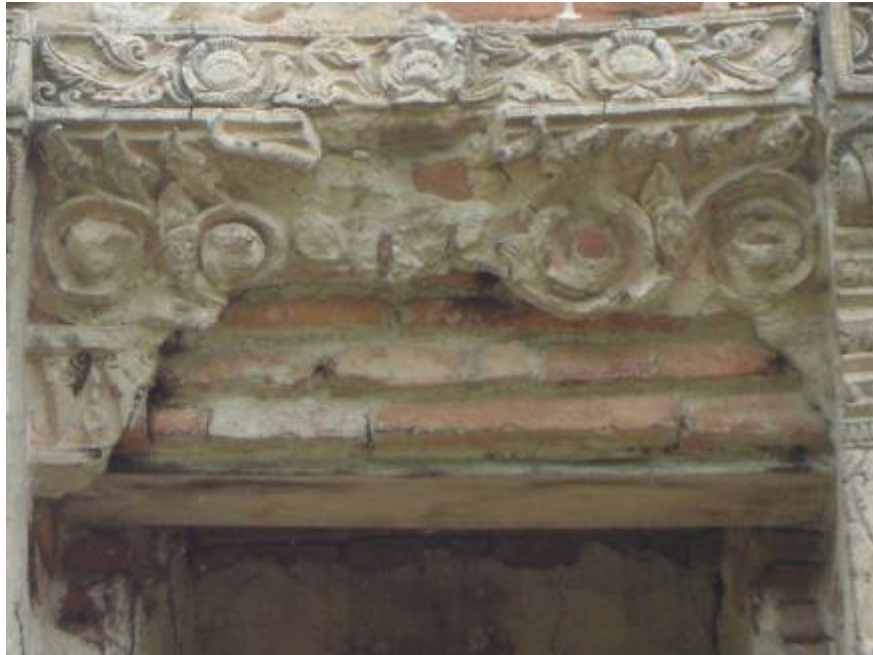
ภาพที่ 11 ทับหลังปูนปั้น ชุ่มจะนำด้านทิศเหนือ ปรางค์ประธานวัดส้ม

แสดงให้เห็นธรรมเนียมของการประดับปราสาทเขมรที่ติดลงมากับเจดีย์ทรงปรางค์ในสมัยอยุธยาตอนต้น ในขณะที่ทับหลังนี้ไม่มีส่วนในการรองรับน้ำหนักใดๆ แล้วและไม่ปรากฏทับหลังในปรางค์ที่สร้างต่อลงมาอีกเลย

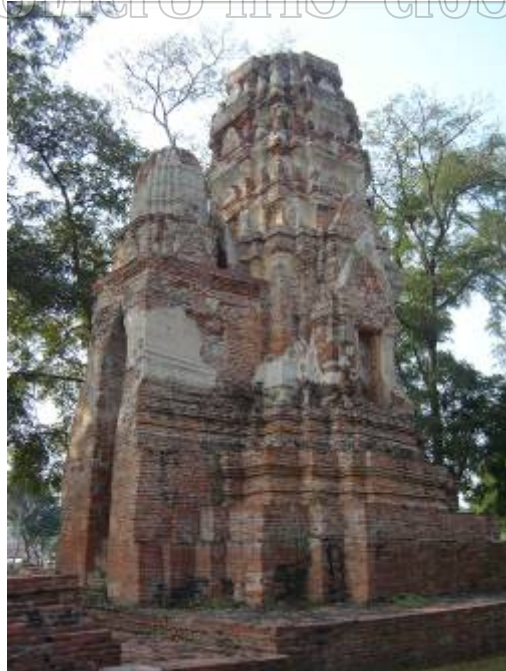
ภาพที่ 13 ปรากฏประธานวัดนก อโยธยา

ปรางค์ประธานวัดลังกา อยุธยา (ภาพที่ 12) ปรางค์ประธานวัดนก อยุธยา (ภาพที่ 13) มีทรงป้อมเตี้ย พิจารณาร่วมกับองค์ประกอบทางสถาปัตยกรรมคือชุดฐานบัวลูกฟักและลวดลายประดับที่เป็นลายกรวยเชิงซึ่งมีรูปแบบใกล้เคียงกับลายแบบเดียวกันของปรางค์ประธานวัดส้ม จึงอาจกล่าวได้ว่าเป็นแบบอย่างของปรางค์ในศิลปะอยุธยายุคต้นเช่นกัน โดยเฉพาะที่ปรางค์ประธานวัดนกกนั้นยังปรากฏการสร้างเจดีย์ยอดทรงปรางค์เหนือมุขทางเข้าอันบ่งบอกว่าเป็นรูปแบบที่นิยมกันอยู่ในสมัยอยุธยาตอนต้นด้วย นอกจากนี้ยังมีปรางค์ขนาดย่อมเป็นปรางค์รายในวัดมหาธาตุ (ภาพที่ 14) และวัดราชบูรณะ อยุธยา (ภาพที่ 15) ที่มีรูปแบบสอดคล้องกันกับตำแหน่งที่ตั้งที่เป็นเจดีย์มุมในแผนผังหลักสมัยแรกสร้าง

มีรูปแบบพิเศษคือ “เจดีย์ยอด” ทรงปราสาทเหนือมุขทางเข้า เป็นรูปแบบที่พบในสมัยอยุธยา
ตอนต้นด้วย เช่นที่ปราสาทประธานวัดราชบูรณะ

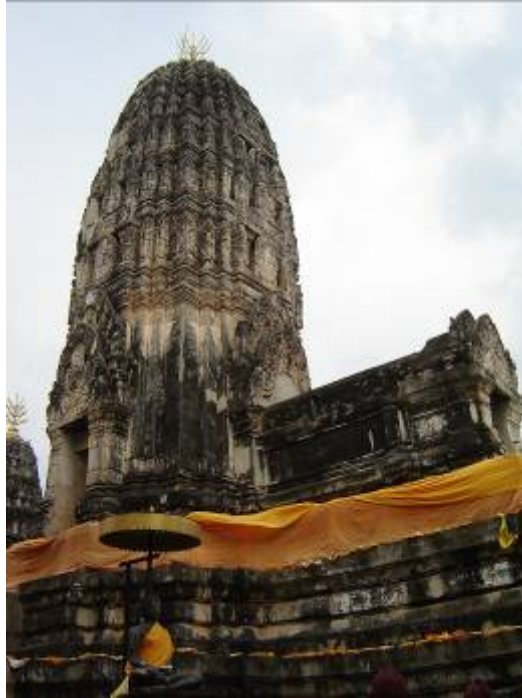
ภาพที่ 16 ปรางค์ประธานวัดมหาธาตุ ราชบุรี

ปรางค์ขนาดใหญ่ที่สร้างขึ้นในหัวเมืองสำคัญ อาจมีอายุในช่วงอยุธยาตอนต้นราวพุทธศตวรรษที่ 19-20 อาทิเช่นปรางค์ประธานวัดมหาธาตุ ราชบุรี รูปทรงของปรางค์กำลังระหว่างความอ้วนป้อมที่มาจากปราสาทแบบขอมแต่เพียวสูงชันกว่าเดิม ยังคงมีจิตรกรรมฝาผนังรูปพระอดีตพุทธเจ้าที่ปรากฏในห้องคูหาเรือนธาตุซึ่งได้รับการศึกษาแล้วว่าควรมีอายุอยู่ในสมัยอยุธยาตอนต้นราวพุทธศตวรรษที่ 20¹² (ภาพที่ 16)

ภายในห้องคูหาเรือนธาตุพบภาพจิตรกรรมฝาผนังรูปพระอดีตพุทธเจ้าซึ่งกำหนดอายุในสมัยอยุธยาตอนต้น ราวพุทธศตวรรษที่ 19-20

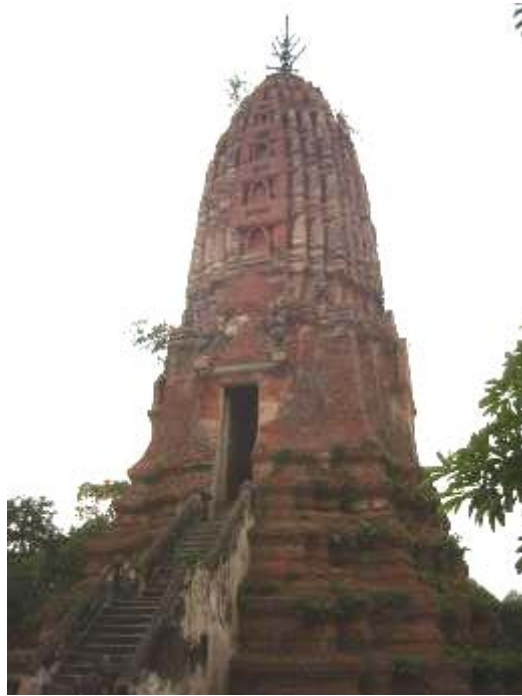
ปรางค์ประธานวัดพระศรีรัตนมหาธาตุ สุพรรณบุรี (ภาพที่ 17) ได้พบหลักฐานจารึกลานทองกล่าวถึงการสร้างโดยกษัตริย์ผู้พ่อและกษัตริย์ลูกให้ทำการบูรณะขึ้นใหม่ นักวิชาการได้วิเคราะห์ข้อความและเวลาที่ระบุในจารึกร่วมกับหลักฐานด้านงานศิลปกรรมว่ากษัตริย์ผู้สร้างอาจหมายถึงสมเด็จพระบรมราชาที่ 2 (เจ้าสามพระยา) ส่วนกษัตริย์ลูกซึ่งมาปฏิสังขรณ์น่าจะหมายถึงสมเด็จพระบรมไตรโลกนาถซึ่งลวดลายปูนปั้นเฟืองอุษะรูปกรอบวงโค้งสามเหลี่ยมและดอกไม้พรรณพฤกษานั้นมีอายุร่วมสมัยกับรัชกาลของพระองค์ (ภาพที่ 18) ปรางค์ประธานองค์นี้จึงอาจมีอายุอยู่ในช่วงครึ่งหลังของพุทธศตวรรษที่ 20¹³

ภาพที่ 17 ปรากฏประติมากรรมที่ฐานของปราสาทหินพนมรุ้ง สุพรรณบุรี
ได้พบจารึกลานทองที่ระบุเวลาการสร้างและซ่อมแซมปราสาทในช่วงครึ่งหลังของพุทธศตวรรษที่ 20

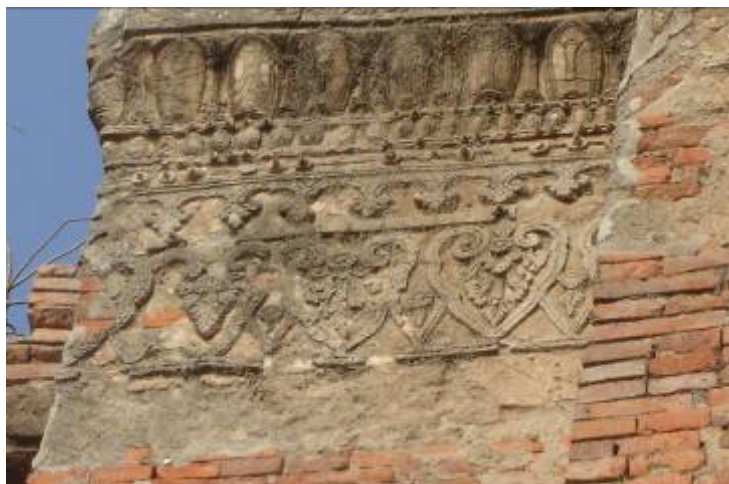
ภาพที่ 18 ลายเฟืองอุษะประดับเรือนธาตุของปราสาทหินพนมรุ้ง สุพรรณบุรี
เป็นลายสามเหลี่ยมประกอบจากวงโค้งมีลายดอกไม้ไปไม้ เป็นลวดลายของอยุธยาที่ได้รับอิทธิพล
จากศิลปะจีนและล้านนา

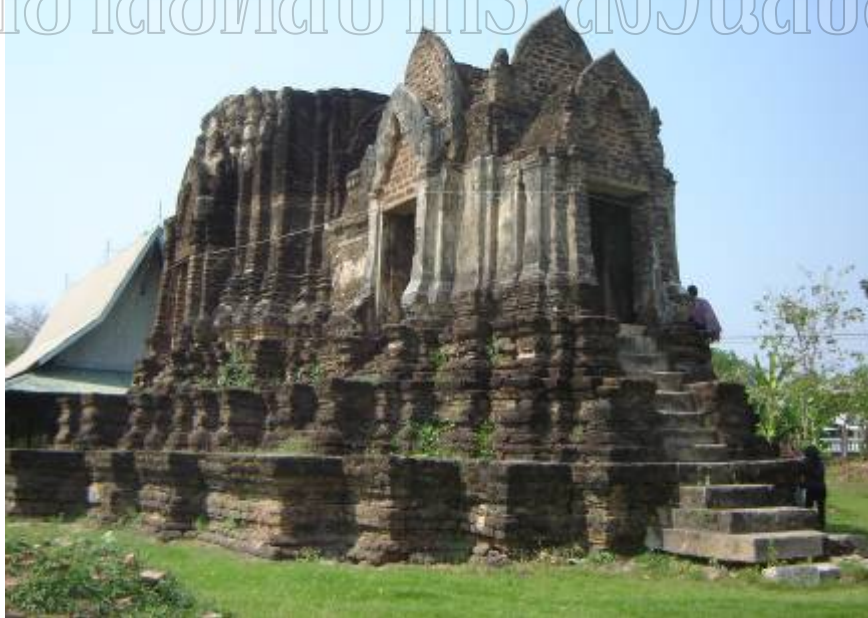
ภาพที่ 19 ปราสาทประธานวัดจุฬามณี พิษณุโลก

ในปี พ.ศ.2007 พระองค์โปรดให้ก่อสร้างวัดจุฬามณี พิษณุโลก (ภาพที่ 19) โดยมีปราสาทขนาดย่อมเป็นประธานของวัด ปราสาทประธานวัดจุฬามณีนี้แสดงให้เห็นถึงการกลับไปสร้างปราสาทตามแบบปราสาทในสมัยก่อน-ต้นกรุงศรีอยุธยา อาทิเช่นชุดฐานบัวลูกฟักจำนวนสามฐาน ซ้อนลดหลั่นกันรองรับเรือนธาตุซึ่งมีการทำลวดบัวเชิงและบัวรดเกล้าที่เป็นลัทธิซึ่งคล้ายคลึงกันกับที่พบในปราสาทประธานวัดพระศรีรัตนมหาธาตุ ลพบุรี แต่การทำส่วนผนังเรือนธาตุเอนสอบเข้า

หลักฐานเอกสารระบุงการสร้างในปี พ.ศ. 2007 รัชกาลสมเด็จพระบรมไตรโลกนาถ

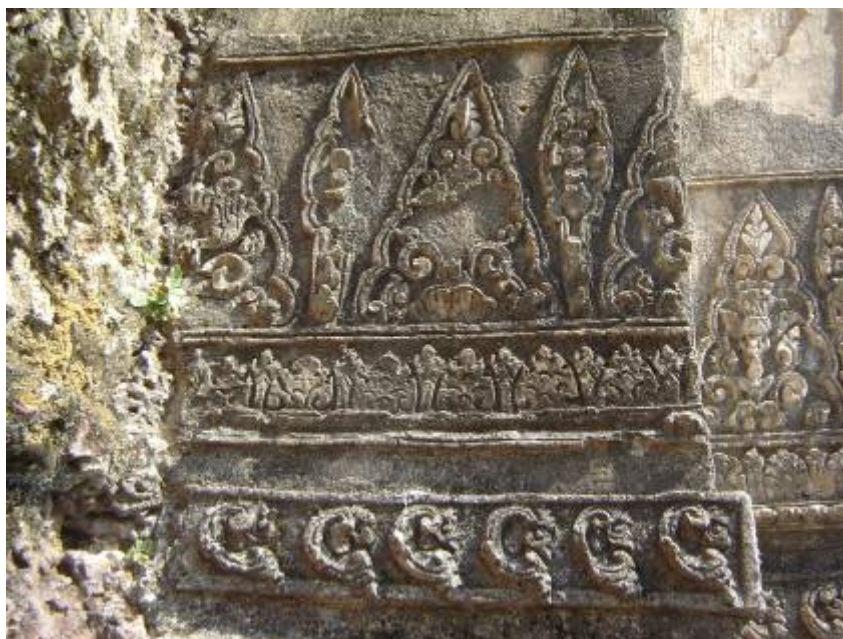
ภาพที่ 20 ลายกรวยเชิงปูนปั้นประดับปราสาทวัดจุฬามณี พินธุโลก

เป็นลายสามเหลี่ยมประกอบวงโค้งและพันธุ์พฤกษาที่มีอิทธิพลศิลปะจีนและล้านนา สอดคล้องกับเอกสารที่ระบุอายุเวลาในการสร้างปราสาทองค์นี้

หากันก็เป็นรูปแบบที่สืบเนื่องอยู่ในปราสาทสมัยอยุธยาตอนต้นด้วย รับกันกับลวดลายปูนปั้นบางส่วนที่เป็นลวดลายที่มีอิทธิพลจากลายกรวยเชิงโค้งรูปสามเหลี่ยมและลายพรรณพฤกษาที่ผ่านมาจากศิลปะล้านนาหรือศิลปะจีนอันสามารถกำหนดอายุอยู่ในช่วงพุทธศตวรรษที่ 20 (ภาพที่ 20) จากการศึกษาองค์ประกอบทางสถาปัตยกรรมและลวดลายปูนปั้นประดับได้อายุสอดคล้องกันกับเวลาที่ระบุไว้ในเอกสารพระราชพงศาวดารกรุงศรีอยุธยาฉบับหลวงประเสริฐอักษรนิติ์และศิลาจารึกสมัยสมเด็จพระนารายณ์ที่พบภายในวัดซึ่งจารึกเรื่องราวย้อนหลังเกี่ยวกับการสร้างวัดนี้¹⁵

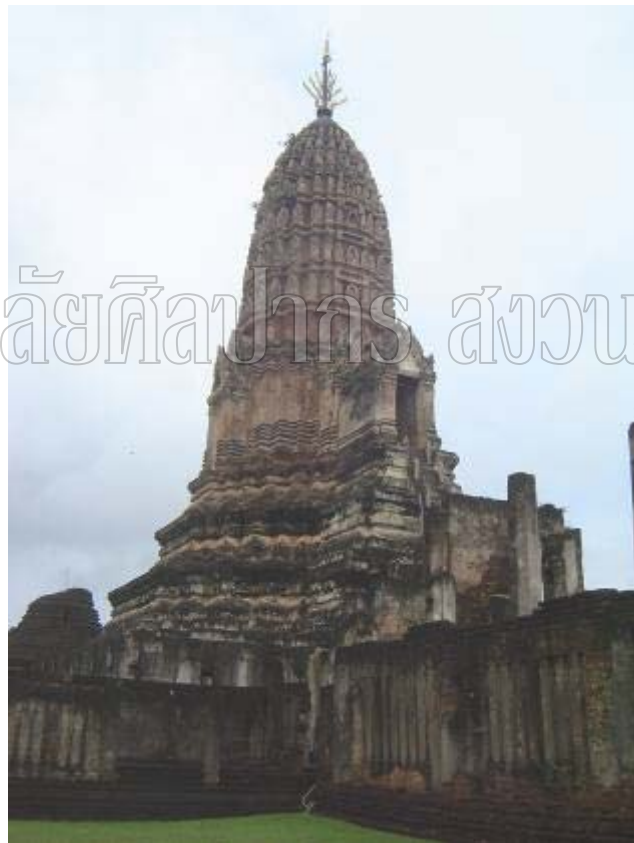
สามารถยึดเมืองศรีสัชชนาลัยคืนจากล้านนาใน พ.ศ.2017 จึงน่าจะเป็นตัวกำหนดอายุการสร้าง
ปราสาทประธานองค์นี้ได้ รูปแบบของปราสาทประธานองค์นี้ได้แก่ชุดฐานบัวลูกฟักจำนวนสามฐานที่
ตั้งอยู่บนฐานไพทีสูงรองรับเรือนธาตุที่มีลวดบัวเชิงและบัวรัดเกล้าเป็นสันนูนเด่นชัดอันบ่งว่ามี
ความเกี่ยวข้องกับปราสาทประธานวัดจุฬามณีที่สร้างขึ้นก่อน ส่วนยอดมีรูปทรงที่สูงเพรียวซึ่งเมื่อ
ประกอบกับฐานไพทีสูงหนุนให้ทรวดทรงของปราสาทชะลูดมากขึ้น ประเด็นทางประวัติศาสตร์ที่
น่าสนใจสำหรับปราสาทองค์นี้เชื่อมโยงอยู่กับการสร้างปราสาทอันเป็นสัญลักษณ์ของกรุงศรีอยุธยา
อันอาจสื่อความหมายถึงการถือครองอำนาจทางการเมืองเหนือดินแดนสุโขทัยที่เพิ่งได้คืนกลับมา
จากล้านนา¹⁶

ภาพที่ 21 ปราสาทประธาน วัดพระศรีรัตนมหาธาตุเขลียง
คงสร้างขึ้นในราว พ.ศ.2017-2018 หลังจากอยุธยาได้เมืองศรีสัชชนาลัยไว้ในอำนาจแล้ว รูปทรงที่
โปร่งเพรียวขึ้นมีผลจากส่วนฐานบัวลูกฟักรองรับเรือนธาตุที่ขยายขึ้นในแนวตั้ง

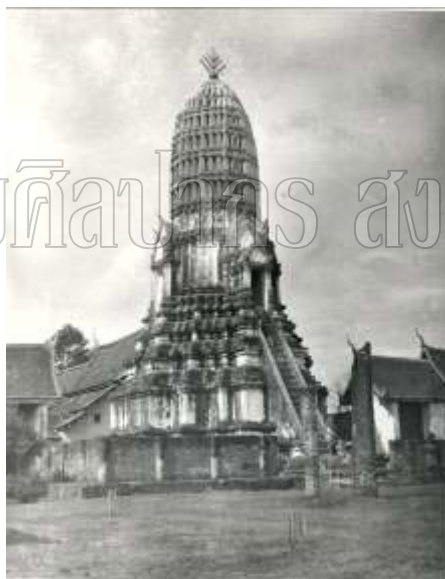
ภาพที่ 22 ปราสาทประธานวัดพระศรีรัตนมหาธาตุ พิษณุโลก (ภาพถ่ายเก่า)

ปราสาทประธานวัดพระศรีรัตนมหาธาตุ พิษณุโลก มีความเปลี่ยนแปลงคือการไม่สร้างมุขยื่นยาวออกมาทางด้านหน้าแบบที่เคยมีมาในปราสาทที่สร้างขึ้นก่อน ทำให้มีแผนผังคล้ายจัตุรมุขแต่มีบันไดขึ้นสู่คูหาทางด้านทิศตะวันออกด้านเดียว (ภาพที่ 22) ส่วนองค์ประกอบอื่นๆ เช่น ชูดูฐานบัวลูกฟักที่ซ้อนลดหลั่นกันสามฐานรองรับเรือนธาตุ ชูดูลวดบัวเชิงและบัวรัดเกล้าที่เป็นสันนูนรวมทั้งส่วนยอดทรงฝักข้าวโพดยังมีลักษณะสืบทอดมาจากปราสาทที่สร้างขึ้นก่อนหน้าในรัชกาลนี้ ส่วนฐานที่เป็นฐานเขียงสูงรองรับชูดูฐานบัวลูกฟักนั้นแสดงให้เห็นความผิดปกติไปจากปราสาททั่วไป จึงมีข้อสังเกตว่าปราสาทองค์นี้อาจเป็นงานสร้างครอบทับเจดีย์องค์เดิมอยู่ภายในซึ่งอาจเป็นเจดีย์ทรงยอดดอกบัวตูมก็เป็นได้ รั้งกันกับเอกสารที่กล่าวว่าสมเด็จพระบรมไตรโลกนาถทรงโปรดให้มีงานฉลองพระศรีรัตนมหาธาตุและทรงพระราชนิพนธ์มหาชาติคำหลวงเสร็จบริบูรณ์ในคราวเดียวกันในปี พ.ศ.2025¹⁷ ซึ่งอาจหมายถึงการซ่อมแปลงพระมหาธาตุทรงปราสาทองค์นี้ก็เป็นได้

ส่วนฐานซ้อนกันสูงอาจเคยเป็นฐานของเจดีย์องค์เดิมที่ถูกสร้างครอบในราว พ.ศ.2025¹⁸
(ที่มา : หอจดหมายเหตุแห่งชาติ)

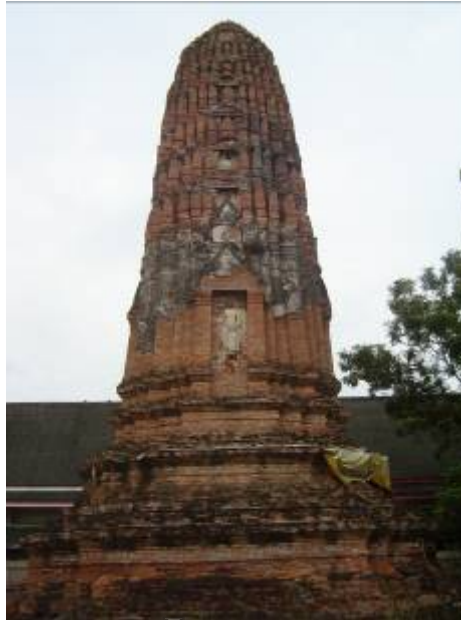
ภาพที่ 23 ปราสาทประธานวัดปราสาทหลวง นนทบุรี

ปูนปั้นประดับองค์ปราสาทที่เหลืออยู่เพียงเล็กน้อยทำให้กำหนดอายุได้ราวพุทธศตวรรษที่ 21

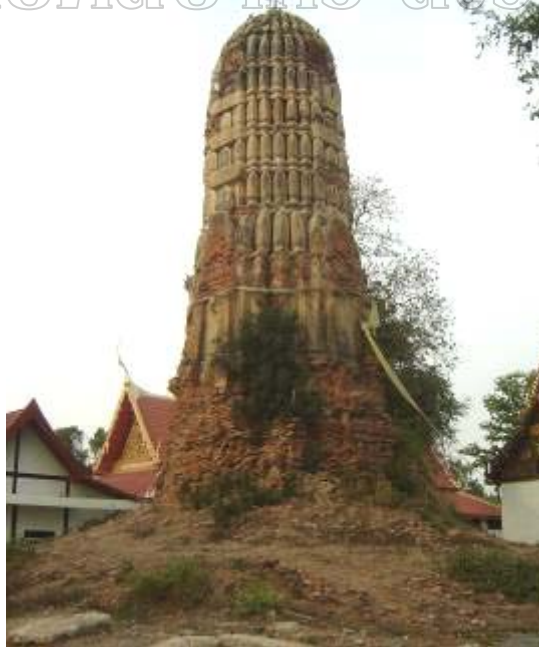
ภาพที่ 25 ปรากฏประธานวัดพระธาตุสวนแตง สุพรรณบุรี
กำหนดอายุได้ในราวพุทธศตวรรษที่ 21

²² พระธาตุสวางคเตงเป็นปราสาทขนาดย่อมที่มีรูปแบบบางประการที่เกี่ยวข้องกันกับปราสาทประธาน วัดพระศรีรัตนมหาธาตุ สุพรรณบุรีซึ่งเชื่อกันว่าสร้างในครั้งหลังพุทธศตวรรษที่ 20 เช่นการทำบันไดขึ้นสู่คูหาทางเข้าด้านหน้าโดยไม่สร้างตรึมขยี่นออกมา รวมทั้งอาณาบริเวณที่ตั้งที่ห่างจากเมืองสุพรรณบุรีไม่มากนัก จึงอาจกำหนดอายุให้ล่างมาหลังจากอายุของปราสาทพระศรีรัตนมหาธาตุสุพรรณบุรีเล็กน้อย.

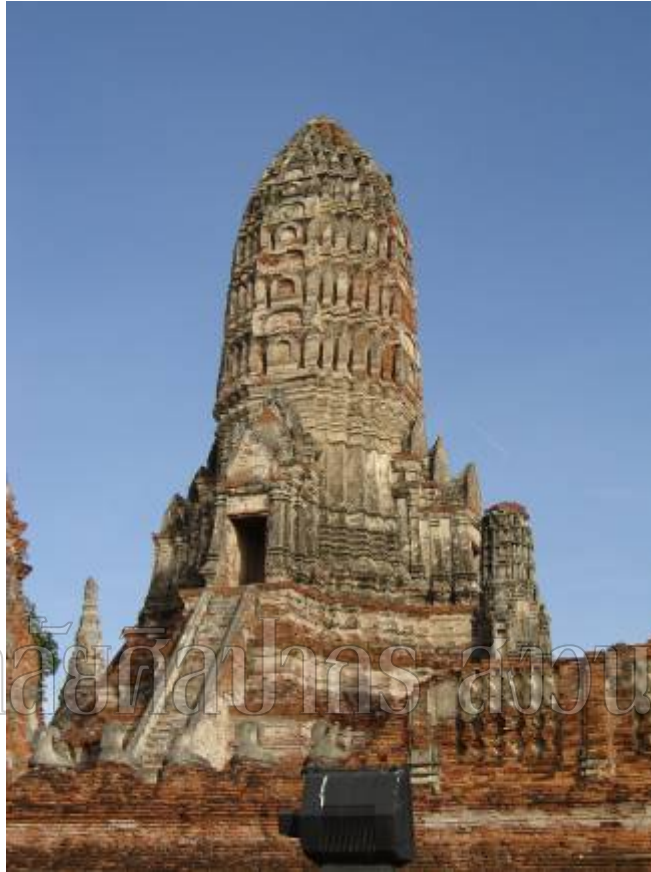
ภาพที่ 26 ปรางค์ประธานวัดไชยวัฒนาราม
สร้าง พ.ศ.2172 รัชกาลสมเด็จพระเจ้าปราสาททอง

ปรางค์ประธานของวัดไชยวัฒนาราม(ภาพที่ 26) อยู่ในผังแบบจัตุรมุขอย่างแท้จริง คือมีการออกมุขสั้นๆจากเรือนธาตุและมีบันไดทางขึ้นสู่มุขทั้งสี่ด้านนั้น รูปแบบดังกล่าวต่างไปจาก ปรางค์ที่สร้างในสมัยอยุธยาตอนต้นซึ่งมีการออกมุขยาวออกมาทางด้านหน้าของเรือนธาตุอันเป็น รูปแบบที่สืบทอดจากปราสาทแบบขอม การทำมุขสั้นสี่ด้านคล้ายจัตุรมุขพบมาก่อนแล้วที่ปรางค์

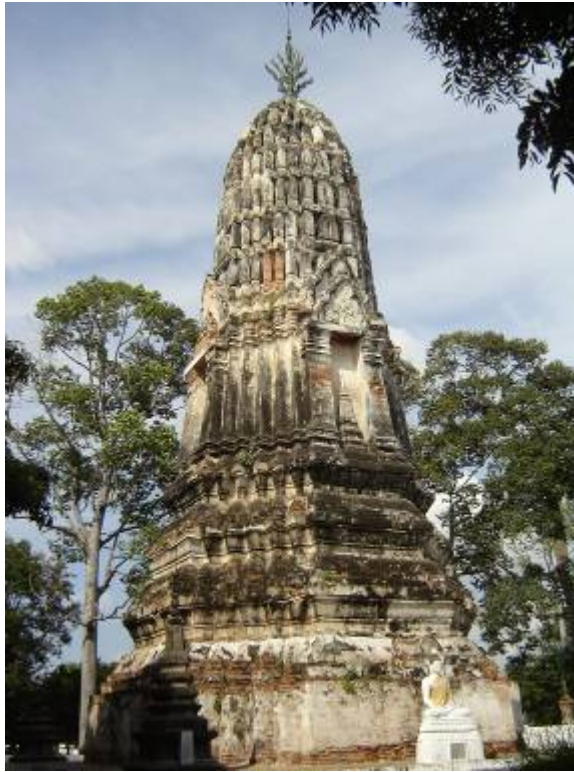
ภาพที่ 27 ปรางค์ประธานวัดกษัตราธิราช อโยธยา
อาจมีอายุการสร้างในช่วงพุทธศตวรรษที่ 23 ด้วยรูปแบบที่สูงเพรียวและมุมย้อยที่มีขนาดเท่ากัน
ทุกมุมโดยไม่เน้นมุมประธานขนาดใหญ่

ตามหลักฐานเอกสารแล้วเชื่อว่าปราสาทประธานวัดไชยวัฒนารามเป็นปราสาทขนาดใหญ่องค์สุดท้ายที่สร้างเพื่อเป็นประธานของวัดในสมัยอยุธยา แต่ยังมีปราสาทประธานขนาดใหญ่อีกองค์ซึ่งที่ไม่มีเอกสารใดระบุอายุการสร้าง คือปราสาทประธานวัดกษัตราธิราช อยุธยา (ภาพที่ 27)

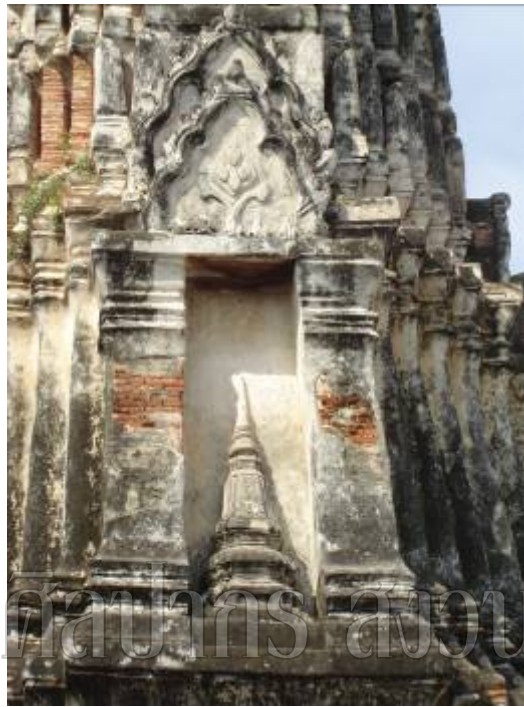
ภาพที่ 28 เจดีย์เหลี่ยมเพิ่มมุมขนาดเล็กประดับในจระนำของปราสาทประธานวัดกษัตราธิราช

ตามแบบแผนของเจดีย์ทรงปราสาท เจดีย์ย่อมุมนี้รองรับด้วยฐานสิงห์องค์ระฆังสี่เหลี่ยมคล้ายคลึงกับกลุ่มเจดีย์ย่อมุมที่มีอายุในราวพุทธศตวรรษที่ 23 เช่นเจดีย์รายบางองค์ในวัดภูเขาทองและวัดพระยาแมน อยุธยา³⁰

การประดับเจดีย์ภายในจระนำ เป็นลักษณะที่น่าสนใจตรงที่ไม่เป็นรูปแบบที่เคยพบมาก่อน แต่อาจย้อนกลับไปเชื่อมโยงกับการสร้างครมธาคูเจดีย์ หรือเจดีย์ขนาดเล็กที่อยู่ภายในห้องคูหาของเจดีย์ขนาดใหญ่ คงหมายถึงที่บรรจุพระบรมสารีริกธาตุซึ่งพบมาก่อนในเจดีย์ในช่วงพุทธศตวรรษที่ 20-21 เช่น ที่เจดีย์ประธานวัดนางพญา ศรีสังขนาลัย หรือเจดีย์ประธานองค์ทิศตะวันออกวัดพระศรีสรรเพชญ์ ความนิยมในการสร้าง “เจดีย์ครอบเจดีย์” เช่นนี้อาจมีเค้ามาแล้วที่ปราสาทประธานของปราสาทพระขรรค์ซึ่งพบว่าการสร้างเจดีย์อยู่ภายในอาคารทรงปราสาทในพุทธศาสนา³¹ และเนื่องจากปราสาทประธานวัดกษัตราธิราชไม่มีห้องคูหาจึงสร้างเจดีย์ทั้งสี่ของช่องจระนำ เพื่อให้ดูเสมือนว่าได้เห็นเจดีย์ที่เป็นตัวแทนของพระพุทธเจ้าทุกๆ ด้านเมื่อมองเข้ามาจาก

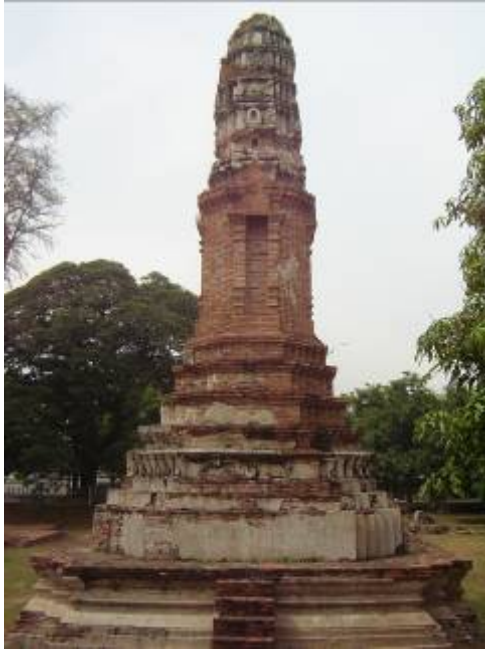
ภาพที่ 29 ปรากฏวัดบรมพุทธาราม อโยธยา

สร้างในรัชกาลสมเด็จพระเพทราชา พ.ศ.2225 เดิมส่วนยอดทรงฝักข้าวโพดหักพังลงมา เมื่อมีการบูรณะจึงได้ยกกลับไปตั้งใหม่ในตำแหน่งเดิม

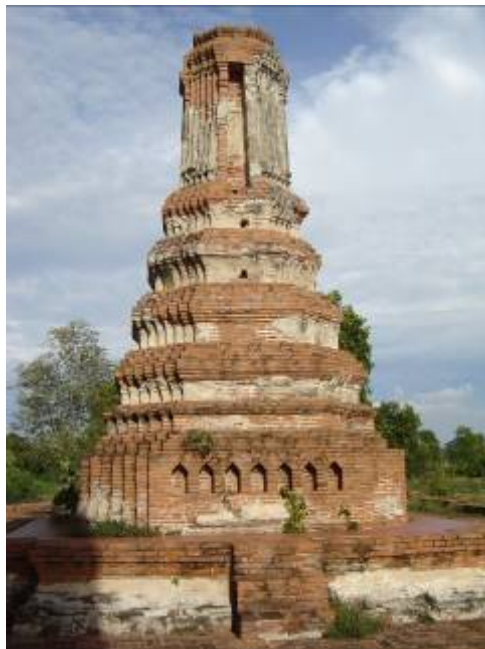
ภาพที่ 30 ปรากฏวัดพระยาแมน อโยธยา

คงสร้างพร้อมการบูรณะวัดใน พ.ศ.2237 ส่วนฐานเป็นเอวขันเหมือนปรากฏวัดบรมพุทธาราม

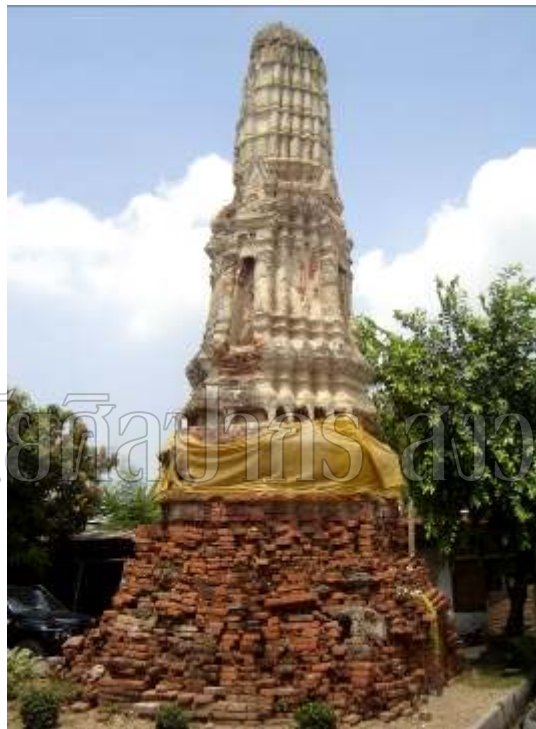
ภาพที่ 31 ปราสาทวัดวิหารทอง อยุธยา

อายุราวครึ่งแรกของพุทธศตวรรษที่ 23 ส่วนฐานเป็นชุดฐานสิงห์ รองรับเรือนธาตุและยอดในทรงที่
ผอมเพรียว

รูปทรงสูงเพรียวและการประดับประดาในเจดีย์ทรงปราสาทของอยุธยาที่มีมากขึ้นในช่วง
ราวครึ่งแรกต่อจนครึ่งหลังของพุทธศตวรรษที่ 23 ส่วนฐานได้รับการปรับปรุงเป็นฐานสิงห์ที่ซ้อน
ลดหลั่นกันสองหรือสามฐานรองรับเรือนธาตุ ส่วนยอดในทรงผอมเพรียว ที่สำคัญคือแผนผังที่
เปลี่ยนแปลงจากการสร้างมูมประธานขนาดใหญ่และแตกมูมย่อยขนาดเล็กลงมาเป็นแผนผังแตกมูม
ที่มีขนาดเท่ากันทุกมูม เช่น ปราสาทวัดวิหารทอง (ภาพที่ 31) เจดีย์รายทรงปราสาท
วัดโลกยสุธาราม³⁵ ปราสาทน้อยวัดไชยวัฒนาราม(ภาพที่ 32)

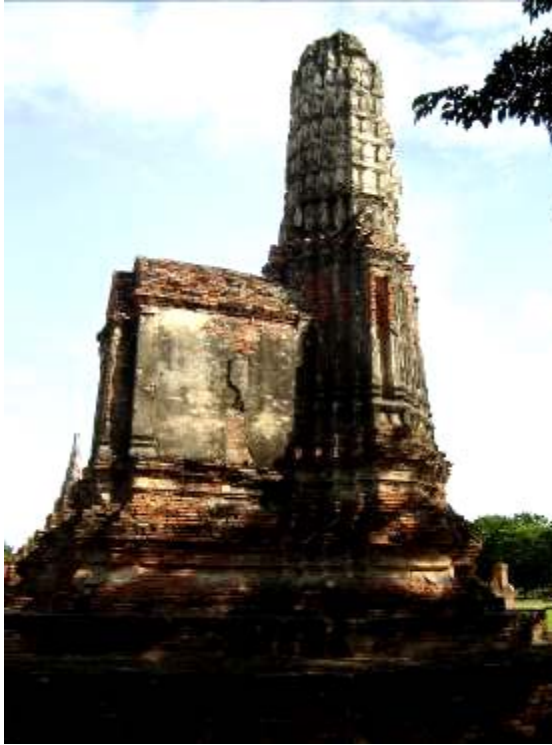
ภาพที่ 32 ปรางค์น้อย วัดไชยวัฒนาราม อโยธยา
อายุราวปลายพุทธศตวรรษที่ 23 ส่วนเรือนธาตุที่เพรียวสูงทำให้ระนาบแคบจนไม่อาจ
ประดับประดาใดๆ ภายในได้เลย

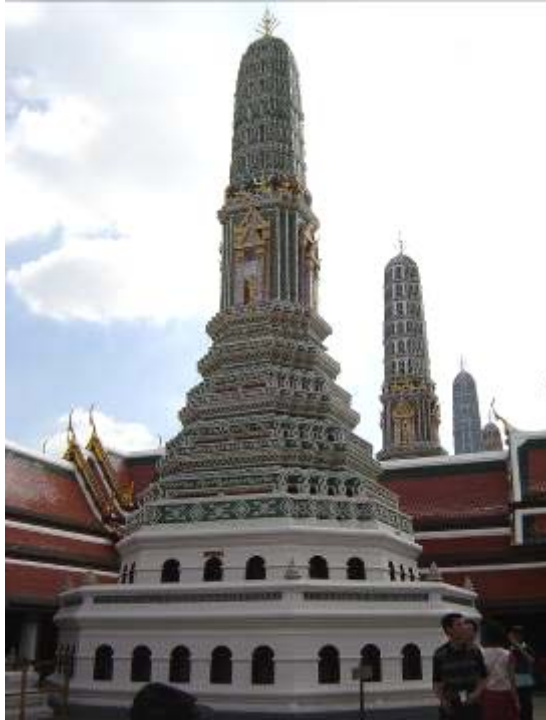
ภาพที่ 33 อัฐภามหาเจดีย์ วัดพระศรีรัตนศาสดาราม กรุงเทพมหานคร

เป็นปราสาทในสมัยรัตนโกสินทร์ที่สืบทอดรูปแบบมาจากปราสาทสมัยอยุธยาตอนปลาย

เจดีย์ทรงปรางค์ของอโยธยาในช่วงพุทธศตวรรษที่ 23 ได้สืบทอดความนิยมในการสร้าง
ลงมายังสมัยรัตนโกสินทร์ในที่สุด เห็นได้จากการสร้างปรางค์อักษฎามหาเจดีย์จำนวนแปดองค์
ภายในวัดพระศรีรัตนศาสดาราม กรุงเทพฯ ที่สร้างขึ้นในต้นพุทธศตวรรษที่ 24³⁶ (ภาพที่ 33) รูปแบบ
ที่สำคัญได้แก่การใช้ฐานสิงห์สามฐานรองรับเรือนธาตุและรูปทรงที่ผอมเพรียวเช่นเดียวกับปรางค์
ในสมัยอโยธยาตอนปลาย

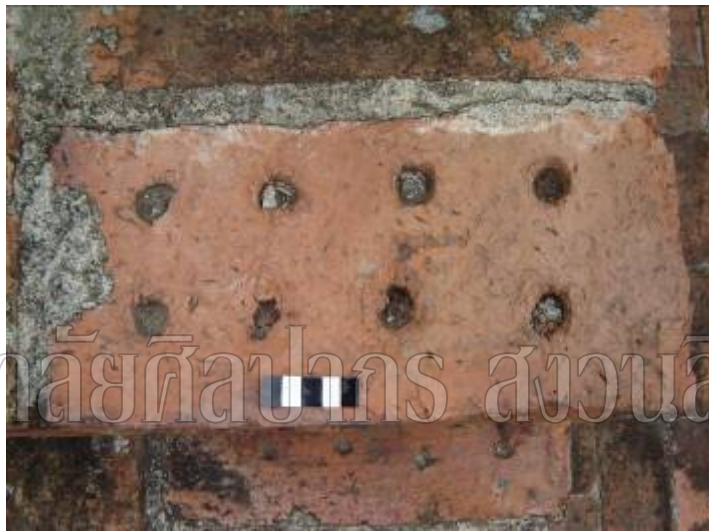
ภาพที่ 34 อิฐแปดรูที่ใช้ก่อสร้างปราสาทประธานวัดวรมหาเจดีย์

อิฐที่ใช้ในการก่อสร้างมีอยู่ด้วยกันอย่างน้อยสามขนาด คืออิฐที่ใช้ก่อส่วนฐานรากเป็นอิฐขนาดเล็ก ส่วนตั้งแต่ฐานประทักษิณจนถึงเรือนธาตุเป็นอิฐขนาดใหญ่ เฉลี่ยราว 30x15x8 ซม. เจาะแปดรูซึ่งเข้าใจว่าเพื่อให้อิฐสุกทั่วถึง(ภาพที่ 34)³⁷ ส่วนตั้งแต่เหนือเรือนธาตุขึ้นไปเป็นอิฐอีกขนาดหนึ่งที่ย่อลงมาเล็กน้อย ขนาดอิฐที่ใช้ในการก่อสร้างปราสาทประธานวัดวรมหาเจดีย์หรือว่ามีสัดส่วนที่ใหญ่กว่าอิฐของอยุธยาโดยทั่วไป อิฐที่มีขนาดใกล้เคียงกันกับที่ใช้ในการก่อสร้างปราสาทประธานวัดวรมหาเจดีย์พบไม่มากนักในโบราณสถานของอยุธยา เช่น ฐานเจดีย์หรือปราสาทขนาดใหญ่ที่วัดวรมหาเจดีย์ ฐานอาคารในวัดเจ้าปราสาท และวัดสุวรรณเจดีย์ อยุธยา เป็นต้น³⁸

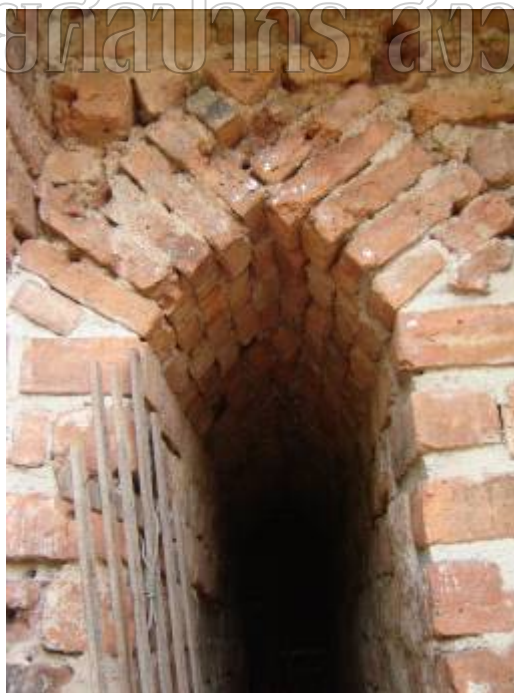
ภาพที่ 35 ทางเข้าคูหาด้านทิศตะวันออกของปราสาทประธานวัดวรเชตุเทพบำรุง มีการก่ออิฐวงโค้งยอดแหลมที่เฉียงขึ้นไปจบกันที่ยอด ต่างจากที่คุ้นเคยกันในงานช่างของอยุธยา

โครงสร้างก่ออิฐที่สำคัญคือส่วนคูหาทางเข้าสู่เรือนธาตุด้านทิศตะวันออก มีการก่ออิฐเป็นช่องวงโค้งยอดแหลมหรือที่เรียกอีกอย่างว่ารูปกลีบบัว ช่างผู้ก่อสร้างใช้กรรมวิธีการก่ออิฐอวดด้านสันให้เฉียงขึ้นไปบรรจบที่ยอดซุ้มตรงกึ่งกลางโดยที่จุดกึ่งกลางหรือยอดซุ้มจะให้อิฐยกกันและใช้เศษอิฐอัดเข้าไปในช่องว่างจนเต็มพร้อมผสมปูนเพื่ออุดช่องว่างที่เหลือ (ภาพที่ 35) แตกต่างไปจากการก่อช่องประตูแบบเหลี่ยมก่อนอิฐออกมาที่ละน้อยขึ้นไปบรรจบที่ยอด (Corbell arch) อันเป็นระบบคุ้นเคยกันมาก่อนในเอเชียตะวันออกเฉียงใต้และสืบทอดลงมาถึงสมัยอยุธยา เช่นที่ปราสาทประธานวัดราชบูรณะ อยุธยา (ภาพที่ 36)

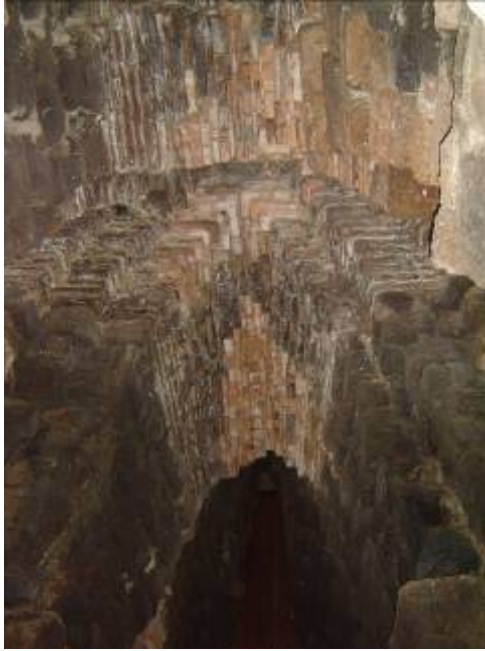
ภาพที่ 36 การก่อวงโค้งของคูหาภายในตรึมขุ ปรางค์ประธานวัดราชบูรณะ

ใช้การเหลื่อมวัสดุคือศิลาแลงและอิฐเข้าหากันที่ละน้อยจนถึงยอด หรือที่เรียกกันว่า “Corbell arch” เป็นระบบที่นิยมใช้แพร่หลายทั่วไปในเอเชียตะวันออกเฉียงใต้รวมทั้งอยุธยาด้วย

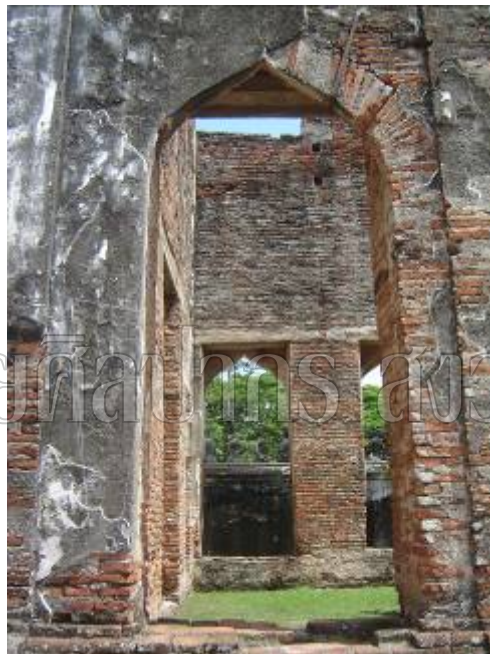
ภาพที่ 37 การก่ออิฐวงโค้งยอดแหลมหรือรูปกลีบบัวในสมัยสมเด็จพระนารายณ์เมื่อมองจาก
ด้านนอก พระที่นั่งดุสิตสวรรค์ธัญมहाปราสาทภายในพระนารายณ์ราชนิเวศน์ ลพบุรี

น่าจะได้รับอิทธิพลจากตะวันตกหรือมุสลิม สังเกตว่าช่างผู้สร้างใช้วิธีสอปูนส่วนนํ้าของอิฐให้
ค่อยๆ เติงเข้าหากันโดยไม่ใช้อิฐหน้าวัว ทำให้ไม่สามารถรับน้ำหนักได้อย่างแท้จริง

รูปแบบของอาคารสิ่งก่อสร้างในรัชกาลสมเด็จพระนารายณ์เช่นนี้พบที่เมืองลพบุรีซึ่งเป็นเมืองสำคัญในรัชกาลของพระองค์ เช่น พระที่นั่งดุสิตสวรรค์ธัญมहाปราสาทภายในพระนารายณ์ราชนิเวศน์ เป็นต้น (ภาพที่ 37) จากการตรวจสอบพบว่ากรรมวิธีนี้เป็นการก่อเลียนแบบระบบการก่ออิฐของชาวตะวันตก กล่าวคือใช้อิฐเรียงตามแนวนอนและค่อยๆ ให้อิฐโค้งขึ้นไปบรรจบกันที่ส่วนยอด

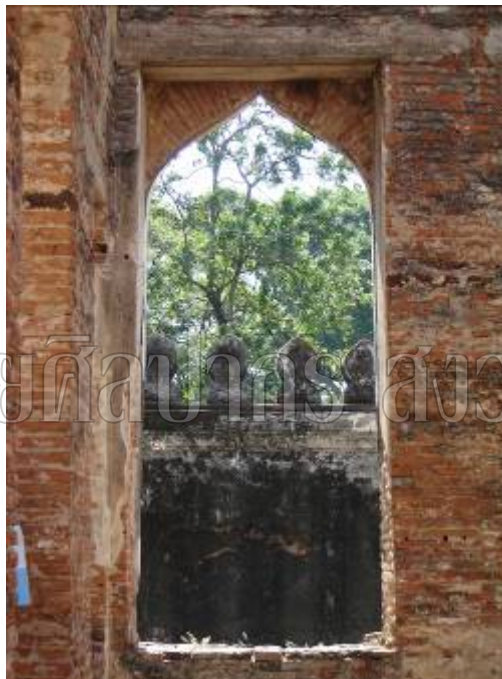
ภาพที่ 38 การก่ออิฐวงโค้งยอดแหลมหรือรูปกลีบบัวในสมัยสมเด็จพระนารายณ์เมื่อมองจากด้านใน พระที่นั่งดุสิตสวรรค์ธัญมหาปราสาทภายในพระนารายณ์ราชนิเวศน์ ลพบุรี

จะเห็นว่าระบบการก่อวงโค้งยอดแหลมในสมัยสมเด็จพระนารายณ์ จำเป็นต้องใช้โครงสร้างคานเพื่อรองรับน้ำหนัก ส่วนวงโค้งก่ออยู่ด้านนอกเป็นเพียงกรอบประดับเท่านั้น

แหลมของซุ้มโดยเสริมปูนสอให้ด้านหนึ่งของอิฐแต่ละแผ่นให้ค่อยๆเอียงเข้าหาศูนย์กลาง และที่ส่วนยอดใช้อิฐวางเป็นลิ้ม(Keystone)แล้วพอกปูนเสริมจนเต็ม กรรมวิธีนี้ทำให้โครงสร้างของวงโค้งไม่สามารถรับน้ำหนักจากส่วนบนของสิ่งก่อสร้างได้อย่างแท้จริง จึงพบว่าการก่อวงโค้งยอดแหลมแบบที่นิยมในสมัยสมเด็จพระนารายณ์มักเป็นการก่อโครงสร้างช่องซุ้มหรือหน้าต่างแบบสี่เหลี่ยมโดยใช้คานหินหรือไม้รองรับน้ำหนักและก่อวงโค้งยอดแหลมภายในช่องสี่เหลี่ยมนั้น เมื่อมองจากภายนอกของอาคารจึงแลเห็นช่องวงโค้งยอดแหลมรูปกลีบบัวแต่หากมองจากภายในจะเห็นโครงสร้างเป็นช่องหน้าต่างรูปสี่เหลี่ยมธรรมดา (ภาพที่ 38)

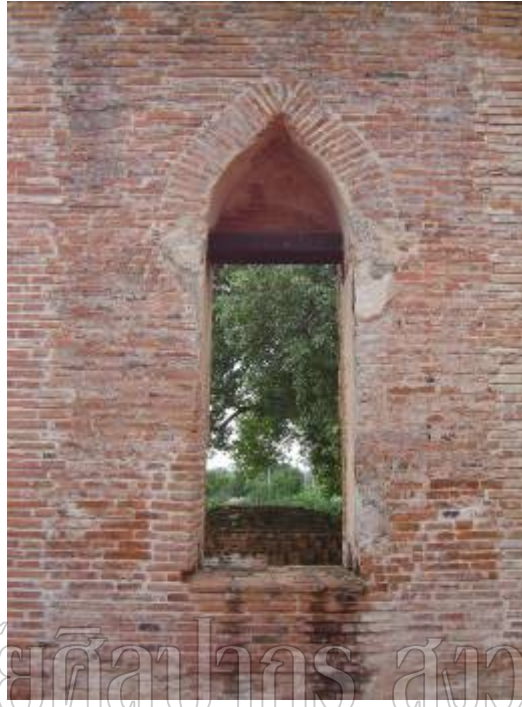
ภาพที่ 39 ชุ่มหน้าต่าง อุโบสถวัดกุฎีดาว ออยุธยา

ศิลปะอยุธยาตอนปลายรัชกาลสมเด็จพระเจ้าท้ายสระ แสดงให้เห็นถึงการสืบทอดรูปแบบการก่ออิฐวงโค้งยอดแหลมตามแบบตะวันตกที่ยังคงทำกันต่อมาหลังจากรัชกาลสมเด็จพระนารายณ์

รัชกาลสมเด็จพระเพทราชา⁴¹ หรืออาคารที่เรียกว่าพระที่นั่งตำหนักกำมะเลียน วัดกุฎีดาว (ภาพที่ 39) สร้างในรัชกาลสมเด็จพระเจ้าท้ายสระ⁴² เป็นต้น

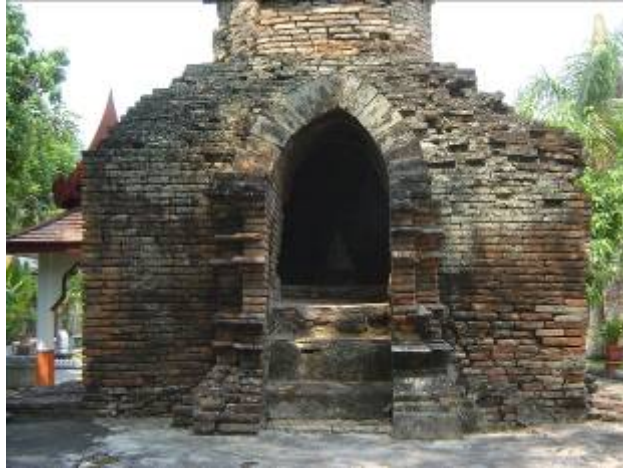
ภาพที่ 40 การก่อคูหาวงโค้งเจดีย์วัดอุโมงค์อารยมณฑล เชียงใหม่
อายุราวพุทธศตวรรษที่ 19 มีการก่อคูหาวงโค้งโดยใช้อิฐหน้าวัวเรียงต่อขึ้นไปบรรจบที่ยอด อัน
เป็นกรรมวิธีที่ล้าสมัยรับมาจากศิลปะพุกามของพม่า

การก่ออิฐวงโค้งที่ของพม่าที่ส่งผ่านเข้ามายังศิลปะล้านนามีกรรมวิธีคือเรียงอิฐหน้าวัวสอดด้านกว้างเอาสันต่อกันขึ้นไปเป็นวงโค้ง ความสอของรูปด้านทำให้อิฐหน้าวัวสามารถประกบกันขึ้นเป็นวงโค้งได้เองโดยไม่จำเป็นต้องเสริมปูนสอให้หน้าขึ้นในแต่ละด้าน ในศิลปะพุกามเองพบทั้งการเรียงให้เป็นซุ้มวงโค้งยอดแหลมและวงโค้งกลมโดยขึ้นอยู่กับส่วนลิมยอดซุ้ม หากเป็นวงโค้งยอดแหลมนั้นอิฐที่ใช้เป็นลิมจะเป็นอิฐหน้าวัวทรงเหลี่ยมเพื่อให้อิฐที่ก่อขึ้นมาบรรจบกันเป็นมุมแหลม แต่หากเป็นวงโค้งกลมก็จะเป็นอิฐหน้าวัวขนาดเดียวกันกับที่ก่อซุ้มทั้งหมด กรรมวิธีนี้พบในศิลปะล้านนาตั้งแต่ช่วงพุทธศตวรรษที่ 19 เป็นต้นมา เช่น เจดีย์ภายในวัดอุโมงค์ อารามมณฑล เชียงใหม่⁴⁵ (ภาพที่ 40) และพบสืบเนื่องต่อมาในพุทธศตวรรษที่ 20-22 ตลอดสมัยราชวงศ์มังราย เช่น เจดีย์ที่เชื่อว่าเป็นกุบระบรรจุอัฐิพระเจ้าติโลกราชในวัดมหาโพธาราม (เจดีย์ยอด)⁴⁶ (ภาพที่ 41) เชียงใหม่
