วัดวรเชตุเทพบารุง แบบอย่างงานช่างของอยุธยาในพุทธศตวรรษที่ 22

วิทยานิพนธ์นี้เป็นส่วนหนึ่งของการศึกษาตามหลักสูตรปรัชญาดุษฎีบัณฑิต

WAT VORACHET THEPBAMRUNG :
A MODEL OF AYUTTHAYA ART IN 17th CENTURY A.D

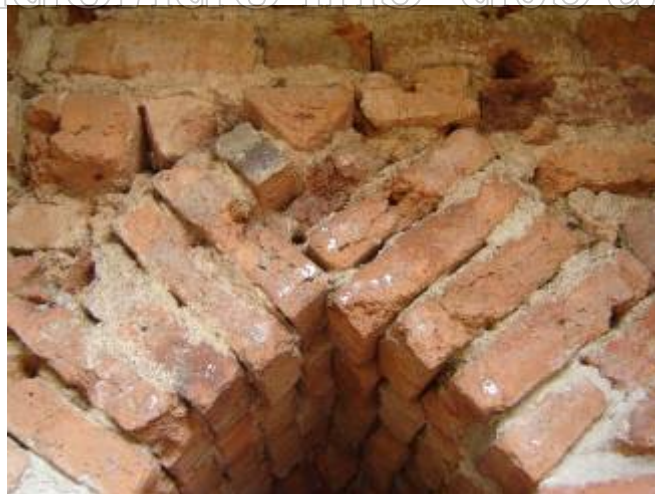
ภาพที่ 42 การก่ออิฐค้ำยันปรางค์ประธานวัดวรเชตุเทพบารุง

ใช้การสอดปูนที่ท้ายอิฐส่วนฐานวงโค้งให้เอียงเข้าหากันโดยตรงให้ส่วนยอดยันกันก่อนจะอุดด้วย อิฐหักและปูน วิธีเช่นนี้ไม่เหมือนทั้งของล้านนาและตะวันตก เชื่อว่าช่างอยุธยาดัดแปลงกรรมวิธีที่ อาจมาจากทั้งสองแหล่งตามความคุ้นเคยของตนมากกว่า

ประธานวัดวรเชตุเทพบารุงเลย เนื่องจากเทคนิคที่พบในการก่อซุ้มจะนำของปรางค์ประธานองค์นี้ เป็นการเรียงอิฐเอาด้านสันออกและฉาบปูนประสานอิฐให้หน้าด้านหนึ่งเพื่อให้อิฐเอียงเข้าหากัน และค้ำยันกันเองที่ส่วนยอดโดยใช้เศษอิฐและปูนอุดช่องว่างแทนที่การใช้อิฐลิ้ม(keystone)

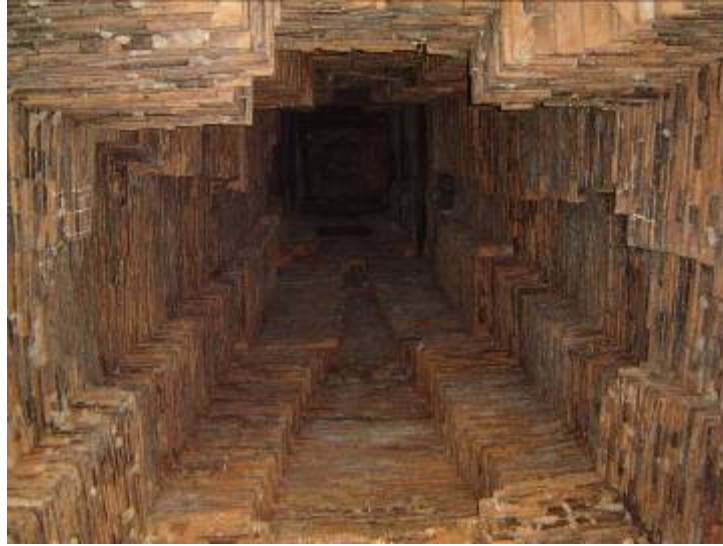
ภาพที่ 44 การก่ออิฐเป็นโครงสร้างส่วนยอดของปราสาทวัดลิงกา อยุธยา เป็นการก่ออิฐแบบค่อยๆ เหลื่อมสลับเข้าหากันทีละน้อยไปบรรจบกัน ทำให้ได้ห้องที่อยู่ในผังเหลี่ยมระบบเช่นนี้สืบทอดอยู่ในปราสาทขอมและปราสาทของอยุธยาตอนต้น

ข้อมูลที่น่าสนใจอีกประการเกี่ยวกับโครงสร้างการก่ออิฐของปราสาทประธานองค์นี้ได้แก่การก่อคูหาภายในชั้นซ้อนส่วนยอด ซึ่งปัจจุบันสามารถแลเห็นได้จากห้องคูหาของเรือนธาตุขึ้นไปด้านบน ซึ่งโดยทั่วไปแล้วเจดีย์ทรงปราสาทตั้งแต่สมัยอยุธยาตอนต้นล้วนมีโครงสร้างการก่ออิฐหรือศิลาแลงตามแบบที่สืบทอดมาจากปราสาทแบบขอม กล่าวคือใช้การเหลื่อมสันอิฐออกมาเล็กน้อยเข้าหากันจากทั้งสี่ด้านของผนังอาคารทำให้เกิดเป็นห้องสี่เหลี่ยมสูงขึ้นไปจนบรรจบกันที่ส่วนยอดหรือที่กล่าวมาแล้วเรียกว่า Corbell Arch เทคนิคนี้พบอยู่ในปราสาทของอยุธยาโดยทั่วไป (ภาพที่ 44)

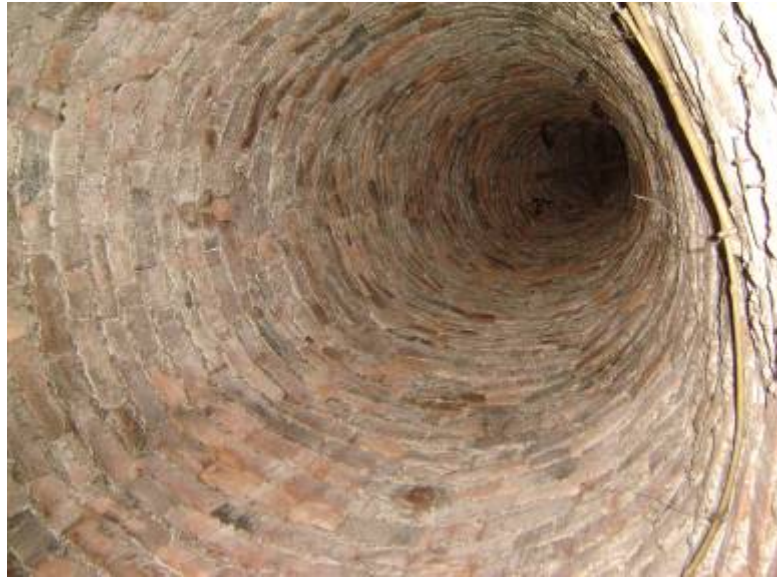
ภาพที่ 45 การทออิฐเป็นโครงสร้างส่วนยอดของปราสาทประธานวัดวรเชตุเทพบำรุง มีการทอเป็นห้องกลวงทรงกรวยแตกต่างจากระเบียบการทอส่วนยอดปราสาทของอยุธยาโดยทั่วไป

แต่สำหรับปราสาทประธานวัดวรเชตุเทพบารุงใช้ระบบก่ออิฐเป็นห้องกลวงในผังวงกลม ค่อยๆ สอดสูงขึ้นไปจนถึงยอด (ภาพที่ 45) เป็นลักษณะพิเศษที่ไม่เคยพบในเจดีย์ทรงปราสาทของอยุธยามาก่อน แต่พบกับการก่อสร้างเจดีย์ทรงระฆังทั้งแบบผังกลมและผังแปดเหลี่ยมที่ภายในเป็นกอกกลวงซึ่งคงมีอายุในสมัยอยุธยาตอนต้น⁴⁷ (ภาพที่ 46) การใช้เทคนิคก่ออิฐเป็นห้องกลวงรูปกรวยสูงที่ใช้อยู่ที่ปราสาทประธานวัดวรเชตุเทพบารุงนี้อาจเป็นการพยายาม “ทดลอง” นำเอาระบบการก่ออิฐที่ใช้อยู่กับเจดีย์แบบอื่น โดยเฉพาะอย่างยิ่งเจดีย์ทรงระฆังมาใช้กับเจดีย์ทรงปราสาทเช่นเดียวกันกับการทดลองใช้โครงสร้างการก่ออิฐวงโค้งยอดแหลมของคูหาทางเข้าเช่นกัน

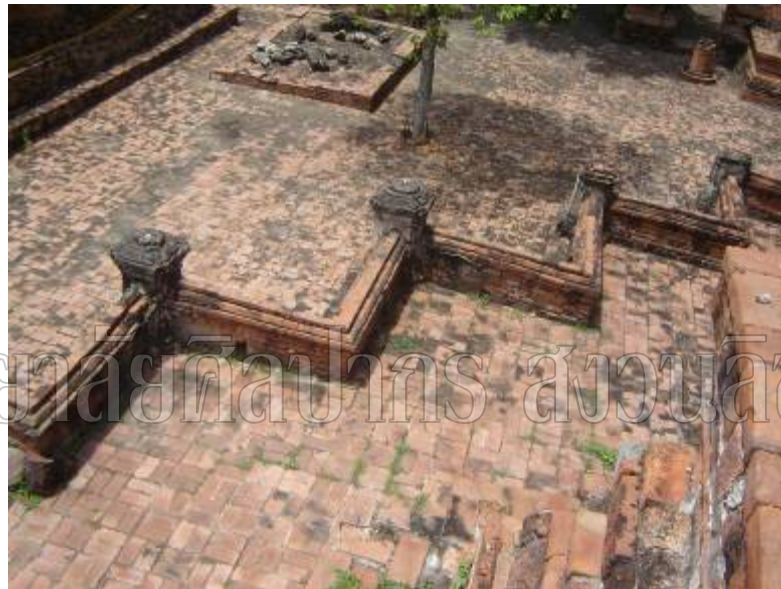
ภาพที่ 47 ฐานหรือลานประทักษิณของปรางค์ประธานวัดวรเชตุเทพบารุง อยู่ในผังย่อมุมไม้สี่สิบ มีพนักกระเบื้องและเสาหัวเม็ดทรงมณฑปประดับ

ฐานประทักษิณรองรับองค์ปรางค์เป็นฐานบัวลูกฟักยกสูงจากพื้น ด้านบนเป็นลานประทักษิณกว้างแผนผังอยู่ในผังเพิ่มมุมไม้สี่สิบ (ภาพที่ 47) มีพนักโดยรอบและมีเสาหัวเม็ดทรงมณฑปอยู่ประจำมุม

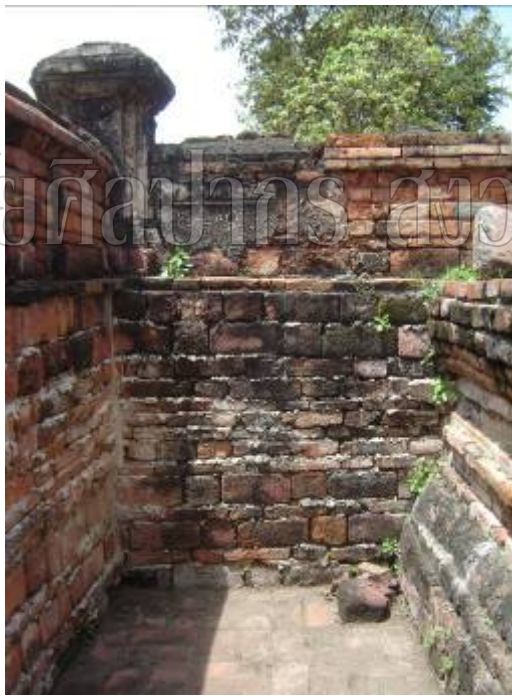
ภาพที่ 48 ร่องรอยการขยายฐานประทักษิณออกมาจากเดิม ปรางค์ประธานวัดวรเชตุเทพบำรุง จากการขุดแต่งได้พบว่าฐานประทักษิณมีการก่อสร้างเสริมออกมาจากฐานเดิมเพื่อเพิ่มแต่ละด้านออกมาเป็นผังย่อมุมไม้ยี่สิบ ปัจจุบันมีการเปิดหลุมขุดแต่งนี้เพื่อให้เห็นร่องรอยดังกล่าว

ข้อมูลจากการขุดค้นทางโบราณคดีพบว่าฐานประทักษิณมีการก่อสร้างทับซ้อนอย่างน้อยราวสองช่วง ในช่วงแรกที่ถูกก่อก่อปิดอยู่ภายในมีรูปแบบเป็นฐานบัวลูกฟักในผังเพิ่มมุมไม้สี่สิบสอง ช่วงต่อมาจึงมีการก่อสร้างเพิ่มเติมภายนอกให้แต่ละด้านยื่นออกมาทำให้อยู่ในผังเพิ่มมุมไม้ยี่สิบ ระหว่างฐานชั้นในและชั้นนอกมีการถมอัดด้วยเศษอิฐหักกากปูนและดิน (ภาพที่ 48) เข้าใจว่าฐานประทักษิณดังกล่าวคงได้รับการซ่อมเสริมในสมัยแรกไม่นานนัก หรืออาจเป็นการปรับปรุงเพิ่มเติมในคราวแรกสร้างก็เป็นได้⁴⁸ เนื่องจากขนาดของอิฐที่ใช้ก่อสร้างฐานประทักษิณชั้นนอกมีขนาดเดียวกันกับท้องค้ำปรางค์ รวมทั้งเทคนิคของการเหลื่อมท้องไม้ของฐานบัวลูกฟักซึ่งพบในชุดฐานรองรับเรือนธาตุของปรางค์ประธานด้วย ฐานประทักษิณชั้นนอกจึงอาจเป็นการแก้ไขในคราวแรกสร้างเพื่อให้แผนผังของฐานประทักษิณมีจำนวนย่อมุมไม้ยี่สิบ รับกันกับจำนวนมุมของเรือนธาตุก็เป็นได้

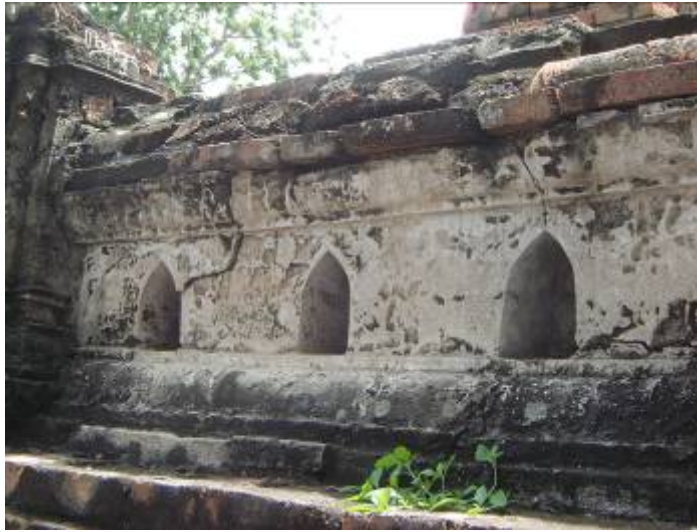
ภาพที่ 49 พนักกระเบื้องบนฐานประทักษิณ เจาะช่องรูปกลีบบัวขนาดเล็กเรียงกัน
เข้าใจว่าคงเป็นช่องเพื่อตามประทีป

พร้อมกันกับองค์ปราสาทในผังย่อมุมไม้สิบสอง ก่อนที่จะเพิ่มเติมออกมาให้เป็นผังแบบย่อมุมไม้ยี่สิบในระยะเวลาต่อมาไม่นานนัก พนักระเบียงที่มีการเจาะช่องรูปกลีบบัวเรียงแถวซึ่งอาจใช้ตามประตูที่ปรวมทั้งเสาพนักประดับหัวเม็ดทรงมณฑปเป็นรูปแบบที่พบอยู่ในศิลปะอยุธยาช่วงพุทธศตวรรษที่ 23 จึงอาจมีการซ่อมหรือสร้างเพิ่มเติมในสมัยอยุธยาตอนปลาย ดังนั้นส่วนฐานประทักษิณของปราสาทประธานวัดวรเชตุเทพบารุงจึงมีอายุกำหนดให้อยู่ก่อนหน้าช่วงพุทธศตวรรษที่ 23 ขึ้นไปเล็กน้อย

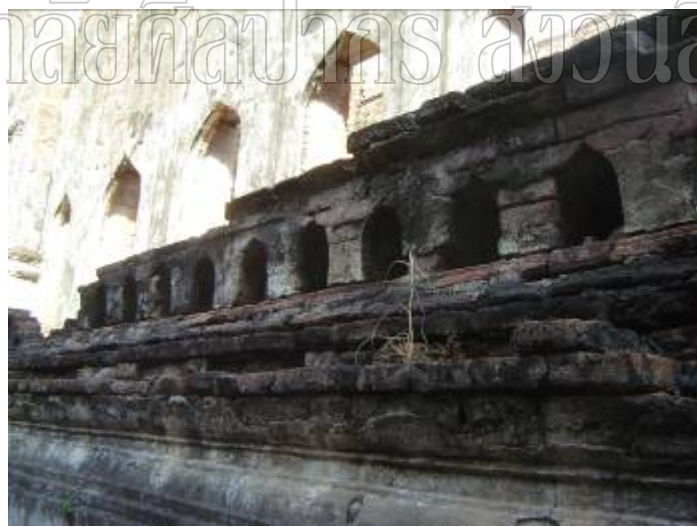
ภาพที่ 50 ช่องรูปกลีบบัวที่พนักกำแพงพระที่นั่งดุสิตสวรรค์ธัญมหาปราสาท
คงสร้างในสมัยสมเด็จพระนารายณ์ พนักกระเบื้องบนฐานประทักษิณของปราสาทประธานวัดวรเชตุเทพ
บารุงมีรูปแบบที่คล้ายคลึงเช่นนี้อาจเกิดจากการซ่อมสร้างเพิ่มเติมในช่วงเวลาเดียวกันนี้

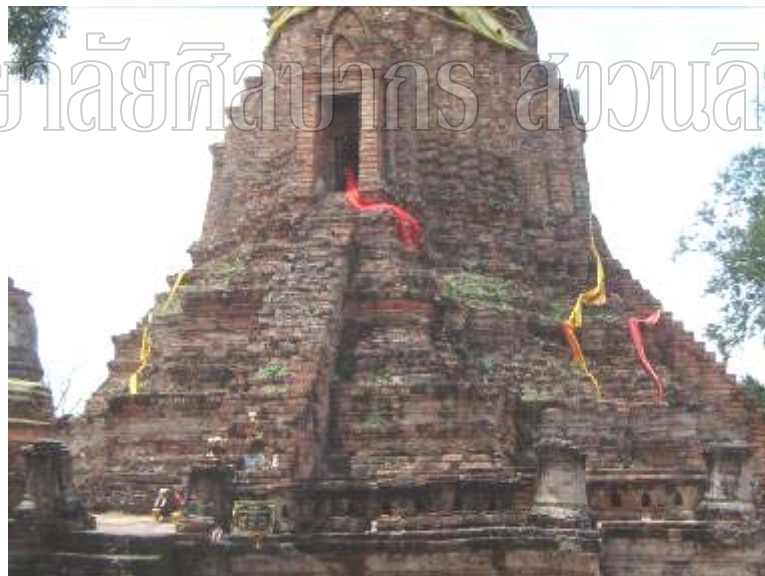
ภาพที่ 51 ฐานบัวลูกฟักสามฐานรองรับเรือนธาตุของปราสาทประธานวัดวรเชตุเทพบารุง

ฐานบัวลูกฟักจำนวนสามฐานรองรับเรือนธาตุ ฐานฐานนี้ซ้อนลดหลั่นกันอย่าง เป็นสัดส่วนขึ้นขึ้นไป ปูนที่ฉาบกระเทาะออกเผยให้เห็นลวดบัวลูกฟักก่อด้วยอิฐขนาดใหญ่เพียง ก้อนเดียวและใช้อิฐขนาดเล็กแทรกเป็นเส้นลวดระหว่างลวดบัว (ภาพที่ 51)

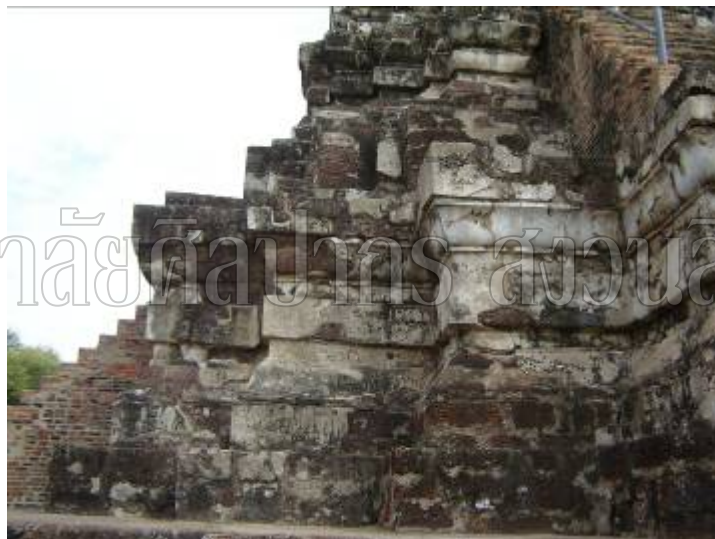
ภาพที่ 52 ฐานบัวลูกฟัก ปราสาทประธานวัดราชบูรณะ อยุธยา

ชุดฐานเช่นนี้ปรากฏอยู่ที่ปราสาทประธานวัดพระศรีรัตนมหาธาตุ ลพบุรี สืบทอดลงมายังปราสาทในสมัยอยุธยาตอนต้น เช่นปราสาทประธานวัดราชบูรณะ อยุธยา (ภาพที่ 52) และยังคงพบอยู่ที่ปราสาทประธานวัดจุฬามณี พิษณุโลก (ภาพที่ 53)

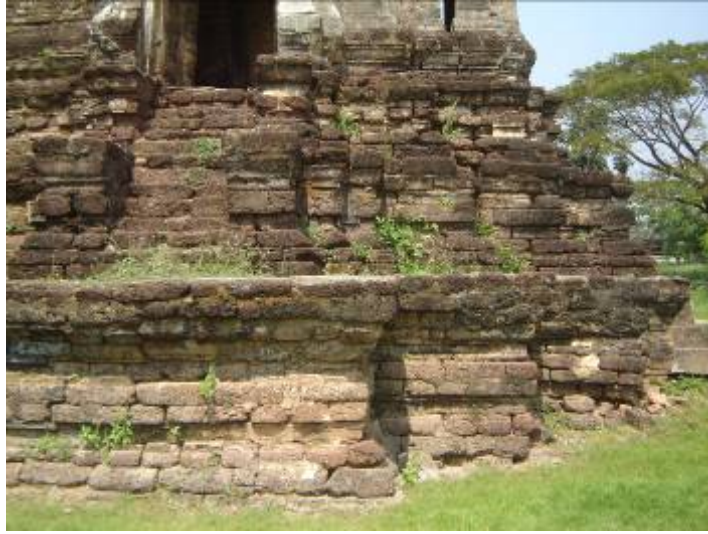
ภาพที่ 53 ฐานบัวลูกฟัก ปรางค์ประธานวัดจุฬามณี

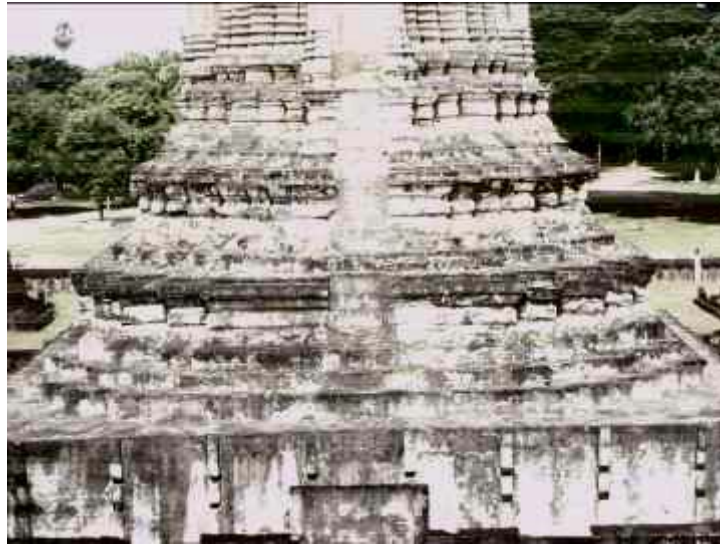
ภาพที่ 54 ฐานบัวลูกฟัก ปรางค์ประธานวัดพระศรีรัตนมหาธาตุสุโขทัย

ส่วนปรางค์ประธานขนาดใหญ่ที่ได้รับการสร้างตั้งแต่ครั้งแรกของพุทธศตวรรษที่ 21 หรือหลังจากการสร้างปรางค์ประธานวัดจุฬามณีลงมา เช่น ปรางค์ประธานวัดพระศรีรัตนมหาธาตุุเขลียงและปรางค์ประธานวัดพระศรีรัตนมหาธาตุุพิษณุโลก⁵¹ มีระบบของชุดฐานบัวลูกฟักรองรับเรือนธาตุเป็นชุดฐานบัวลูกฟักจำนวนสามฐานที่เน้นการยึดขนาดฐานแต่ละฐานให้สูงขึ้น การลดสัดส่วนขนาดของฐานบัวลูกฟักซึ่งแต่ละฐานมีขนาดไม่แตกต่างกันมากอย่างมีจังหวะสม่ำเสมอ ช่องว่างระหว่างฐานบัวลูกฟักแต่ละฐานจึงน้อย ส่งผลให้ชุดฐานมีความสูงมากขึ้นและทรวดทรงขององค์ปรางค์มีความเพรียววกวก่อน จะขอเรียกในที่นี้ว่า “แบบขยายทางแนวตั้ง” อย่างไรก็ตามชุดฐานบัวลูกฟักของปรางค์ประธานวัดพระศรีรัตนมหาธาตุุเขลียงยังคงมีรูปแบบที่กำกวมกันระหว่างการขยายออกทางราบและการขยายทางตั้งกล่าวคือส่วนล่างของชุดฐานผายออกมากในขณะที่ส่วนบนแคบสอบเข้าอย่างรวดเร็ว ยังไม่แน่ใจว่าลักษณะดังกล่าวเกิดจากการก่อสร้างที่เชื่อกันว่าทับซ้อนเจดีย์องค์เดิมภายในหรือไม่ (ภาพที่ 54)

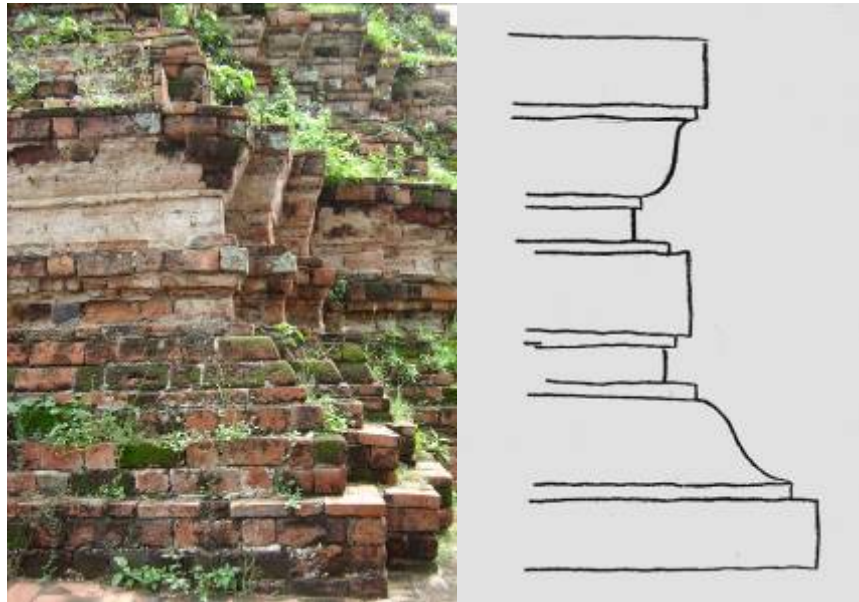
ภาพที่ 55 การเหลื่อมท้องไม้เข้าของฐานบัวถูกฟัก ปรากฏที่ประตูดวงประตูวัดพระธาตุเมืองบ่อสูง

ที่ไม่เท่ากัน โดยท้องไม้ที่ขนานอยู่ด้านบนของลวดบัวถูกฟักจะเหลื่อมเข้าไปจากท้องไม้ด้านล่าง เล็กน้อย⁵² (ภาพที่ 55)

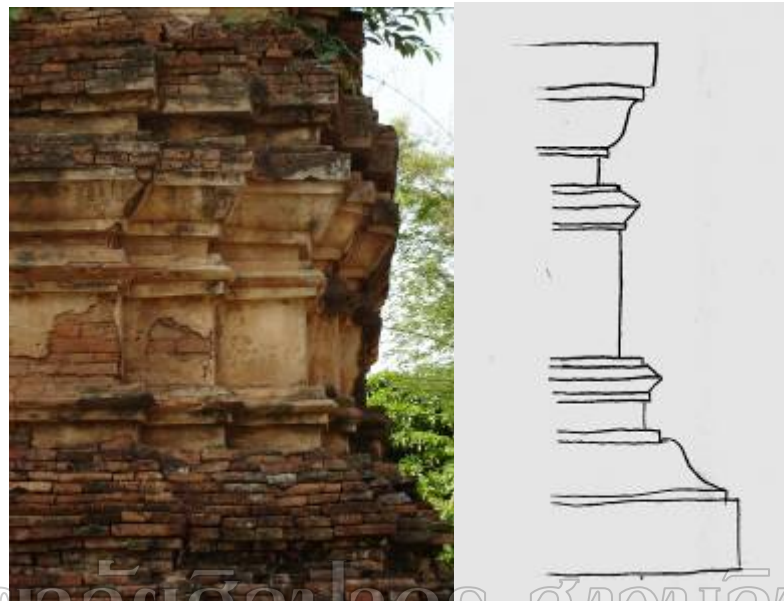
ภาพที่ 56 การเหลื่อมท้องไม้เข้าของฐานบัวลูกแก้วอกไก่ เจดีย์วัดปราสาทคุ่ม เชียงแสน
รูปแบบเช่นนี้เกิดขึ้นในศิลปะล้านนาราวช่วงพุทธศตวรรษที่ 21

แบบแรก คือการเหลื่อมท้องไม้ด้านบนของลวดบัวที่คาดระดับเข้าไปจากท้องไม้ด้านล่าง เช่นที่พบที่เจดีย์วัดปราสาทคุ่ม เชียงแสน⁵⁴ (ภาพที่ 56) วิธีนี้เป็นรูปแบบเดียวกันกับที่พบที่ปรางค์ประธานวัดวรเขตเทพบารุง

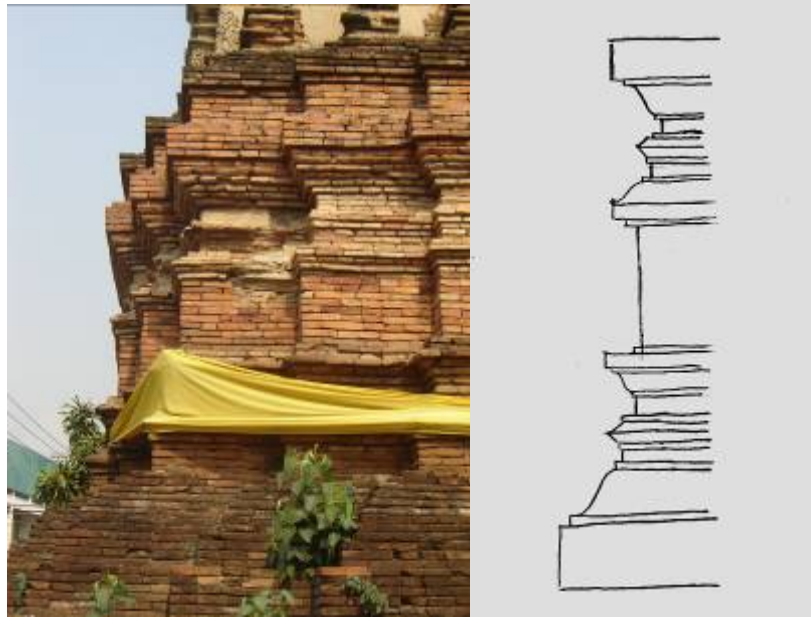
ภาพที่ 57 เหลื่อมท้องไม้เข้าของชุดฐานรองรับเรือนธาตุ เจดีย์วัดบันสาค เชียงใหม่ เป็นระบบการลดเหลี่ยมชุดฐานอีกแบบที่พบในศิลปะล้านนา

แบบที่สอง คือการลดฐานบัวด้านบนเข้าไปจากฐานบัวด้านล่างที่มีท้องไม้แคบๆ คั่นกลางอยู่จึงแลดูเหมือนการเหลื่อมลวดบัวและท้องไม้เข้าไปด้วย รูปแบบนี้จะพบแพร่หลายมากกว่า เช่นชุดฐานของเจดีย์วัดบันสาท(ร้าง) เชียงใหม่อายุราวพุทธศตวรรษที่ 21⁵⁵ (ภาพที่ 57)

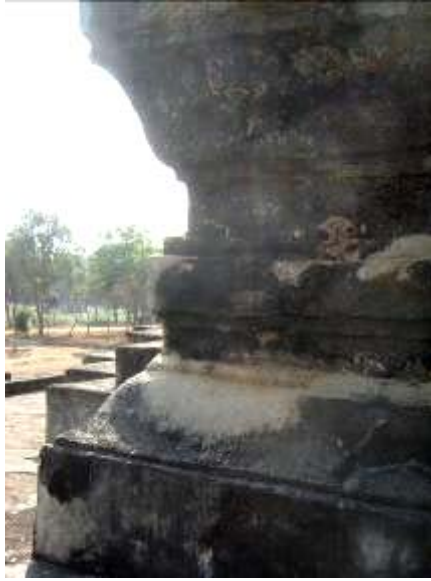
ภาพที่ 58 ฐานบัวลูกฟักของปราสาทประธานวัดพระศรีรัตนมหาธาตุสุโขทัย
มีการเหลื่อมท้องไม้เข้า การปรากฏรูปแบบเช่นนี้อาจเป็นอิทธิพลล้านนาที่มีอยู่ในเมืองศรีสัชนาลัย

เทคนิคการเหลื่อมท้องไม้ของชุดฐานบัวลูกฟักได้พบที่ปราสาทประธานวัดพระศรีรัตนมหาธาตุสุโขทัย (ภาพที่ 58) ซึ่งปราสาทประธานองค์นี้สร้างขึ้นบริเวณเมืองศรีสัชชนาลัยซึ่งเคยอยู่ใต้อำนาจของ

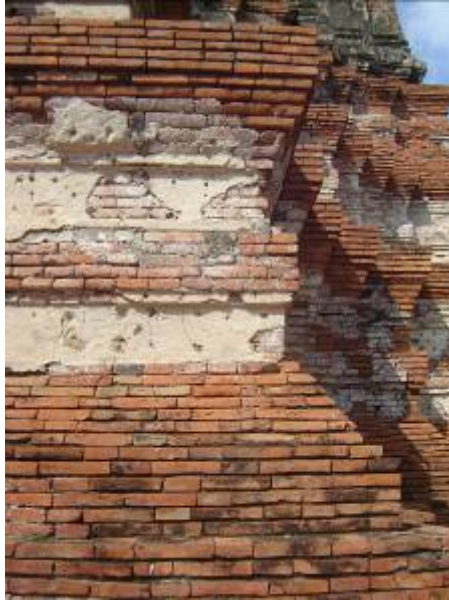
ภาพที่ 59 สุสานบัวลูกฟักของปราสาทประธานวัดไชยวัฒนาราม มีการลดเหลี่ยมท้องไม้ เช่นเดียวกับที่วัดวรมหาพุทธเจ้าใหญ่วัดบูรพา

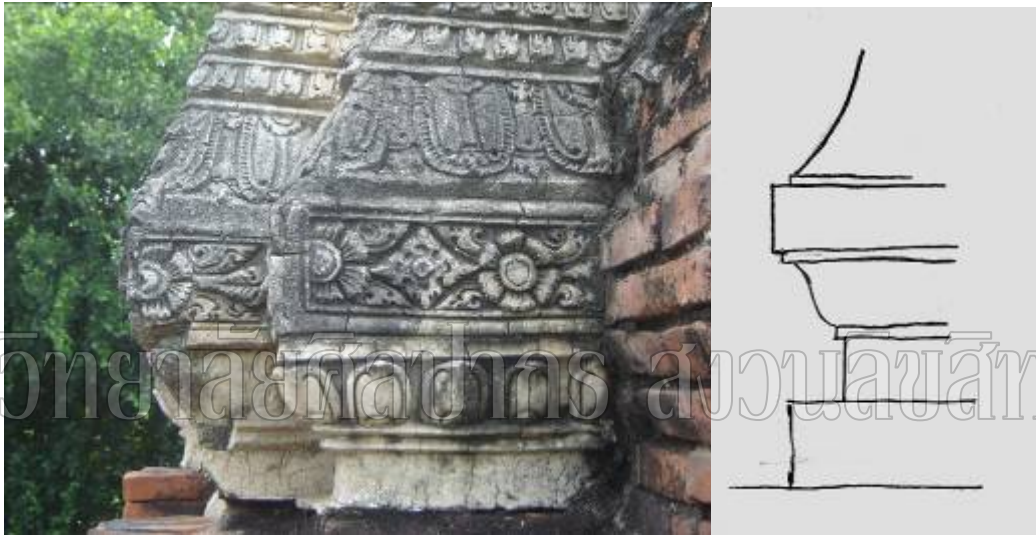
ภาพที่ 60 ฐานเชิงบาตรของปราสาทวัดส้ม
เป็นบัวหางและท้องไม้

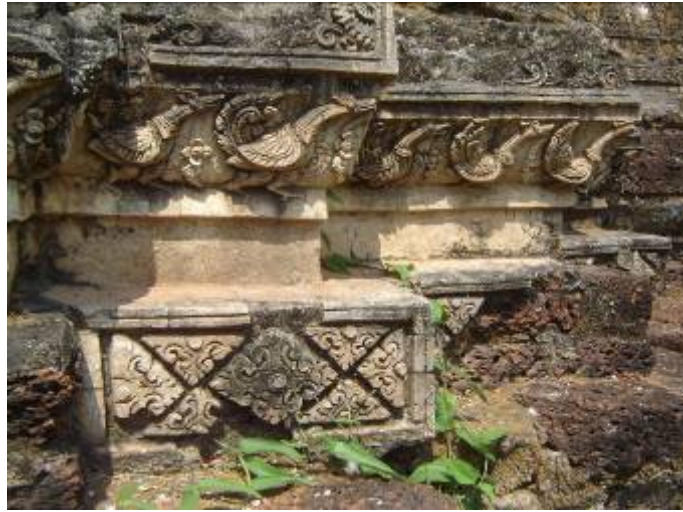
ภาพที่ 61 ฐานเชิงบาตรของปราสาทประธานวัดจุฬามณี

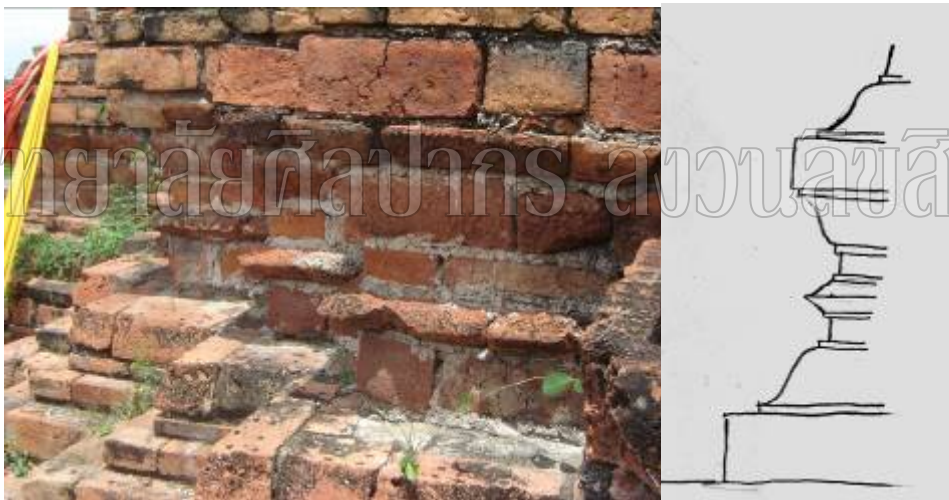
ภาพที่ 62 ฐานเชิงบาตรของปราสาทประธานวัดวรเขตเทพบำรุง

ส่วนชั้นเชิงบาตรของปราสาทประธานวัดวรมหาพุทธเจ้าใหญ่วัดบูรพานั้นได้มีการเปลี่ยนแปลงเป็นฐานบัวลูกแก้วอกไก่เพื่อรองรับเรือนธาตุ (ภาพที่ 62) (ส่วนเชิงบาตรของส่วนมุขจะนำเป็นบัวหงายแบบปรกติ) ซึ่งไม่เคยปรากฏในปราสาทของอยุธยามาก่อนตั้งแต่พุทธศตวรรษที่ 20-21 จึงนับว่าเป็นลักษณะพิเศษที่น่าจะเกิดขึ้นหลังจากระยะนั้น และเมื่อพิจารณาจากความนิยมในการใช้ลวดบัว

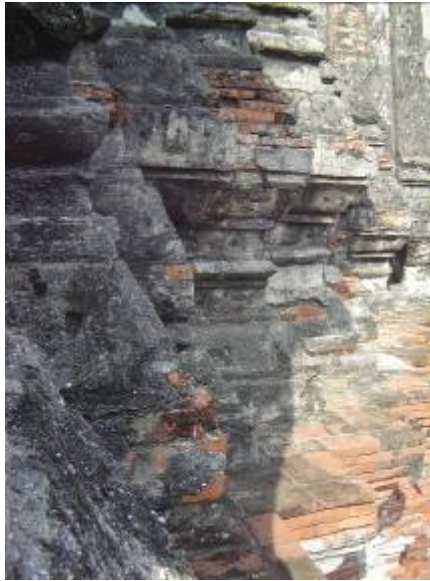
ภาพที่ 63 ฐานเชิงบาตรของปราสาทประธานวัดไชยวัฒนาราม
เป็นฐานบัวลูกแก้วอกไก่ แบบเดียวกับปราสาทประธานวัดวรมหาเจดีย์เมืองจำรุง

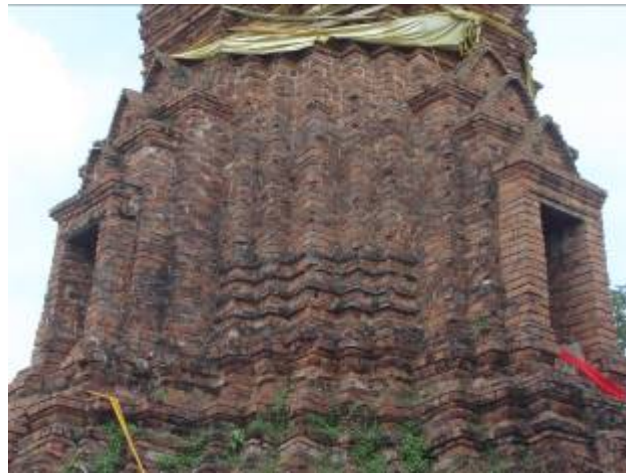
ภาพที่ 64 เรือนธาตุของปราสาทประธานวัดวรเชตุเทพบารุง

อยู่ในฝั่งจตุรมุข มีลวดบัวเชิง - ลวดบัวรัดเกล้าคาดประดับเป็นแถบค้ำฉนวนเรียงกันชัดเจน

เรือนธาตุอยู่ในผังย่อมุมไม้ยี่สิบ คือแตกมุมประธานขนาดใหญ่ออกมาเป็นมุมย่อยขนาดข้างอีกสองมุมรวมเป็นด้านละห้ามุม มุมประธานที่มีขนาดใหญ่คือมุมของห้องเรือนธาตุหลัก ส่วนมุมย่อยที่แตกออกมาอาจมีความหมายเชิงสัญลักษณ์ของอาคารซ้อนชั้นหรือปราสาทอันเป็นแนวคิดหลักของการสร้างเจดีย์ทรงปราสาทผ่านจากปราสาทแบบขอมลงมา (ภาพที่ 64)

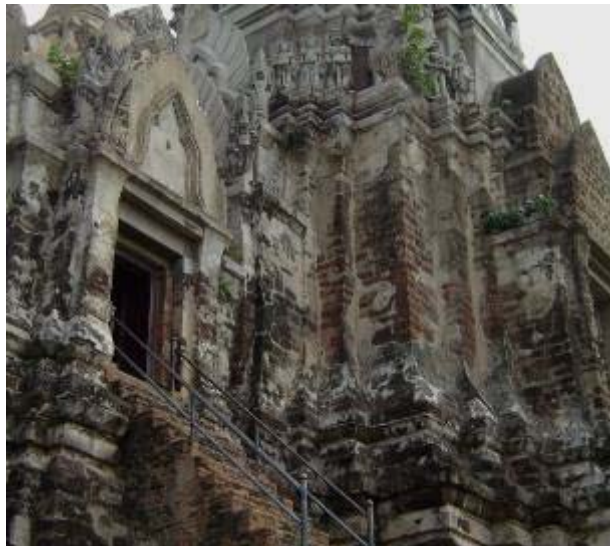
ภาพที่ 65 เรือนธาตุของปราสาทประธาน วัดราชบูรณะ

ยังคงเน้นความสำคัญของมูมประธานให้มีขนาดใหญ่กว่ามูมย่อย

มูมประธานที่ยังคงมีขนาดใหญ่เด่นชัดแสดงความใกล้ชิดกับเจดีย์ทรงปราสาทในสมัยอยุธยา
ตอนต้น เช่นที่ปราสาทประธานวัดพระราม ปราสาทประธานวัดราชบูรณะ อยุธยา (ภาพที่ 65) และ
ปราสาทประธานวัดพระศรีรัตนมหาธาตุ สุพรรณบุรี (ภาพที่ 66) ซึ่งสร้างขึ้นในพุทธศตวรรษที่ 20

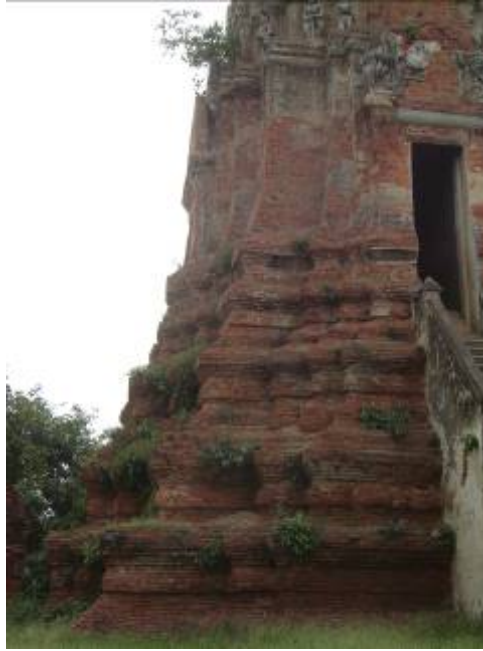
ภาพที่ 66 เรือนธาตุของปราสาทประธานวัดพระศรีรัตนมหาธาตุ สุพรรณบุรี

ยังคงเห็นมุมประธานขนาดใหญ่ แนวเอนลาดสอบเข้าหากันเล็กน้อย

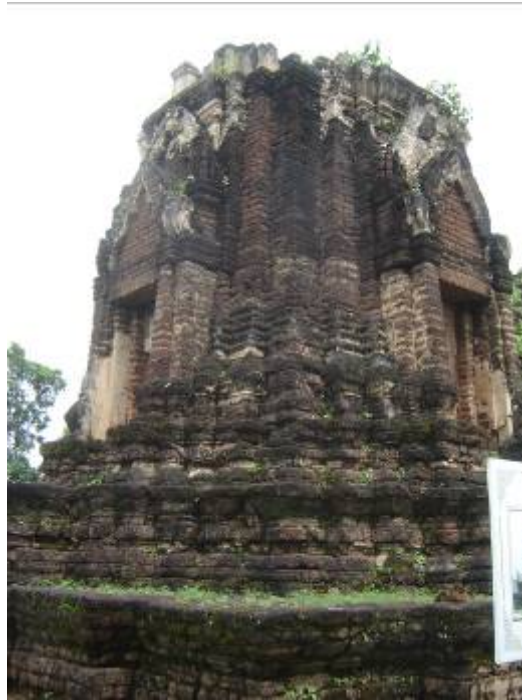
ภาพที่ 67 เรือนธาตุของปราสาทประธานวัดจุฬามณี พิษณุโลก

การสร้างมุมประธานที่มีขนาดได้เล็กเท่ากับมุมย่อยนี้พบที่ปราสาทประธานวัดจุฬามณี พิษณุโลก (ภาพที่ 67) และยังปรากฏต่อมาที่ปราสาทประธานวัดพระศรีรัตนมหาธาตุเซลียง จนถึงปราสาทประธานวัดพระศรีรัตนมหาธาตุ พิษณุโลก อันเป็นปราสาทของอยุธยาที่สร้างขึ้นในหัวเมืองเหนือช่วงครึ่งแรกของพุทธศตวรรษที่ 21 ต่อมาที่ปราสาทประธานวัดไชยวัฒนาราม (ภาพที่ 68) มีมุมประธานกับมุมย่อยขนาดใกล้เคียงกันมากยิ่งขึ้นกว่าปราสาทประธานวัดวรเชตุเทพบำรุง

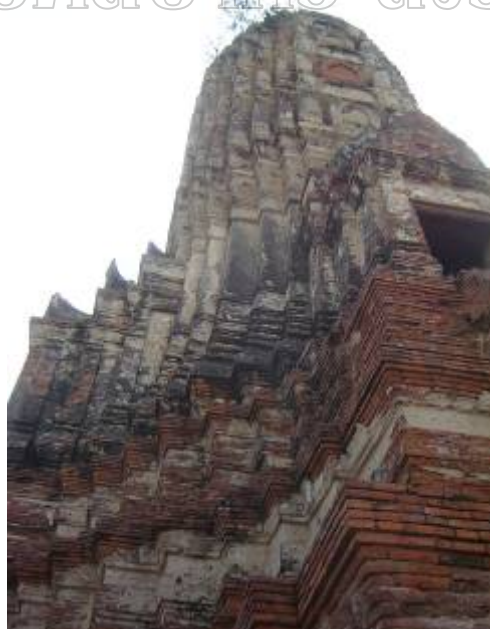
ภาพที่ 68 เรือนธาตุของปราสาทประธานวัดไชยวัฒนาราม
มุมประธานและมูมย่อยแตกออกเป็นมูมเล็กๆ ที่มีขนาดเกือบเท่าๆ กัน

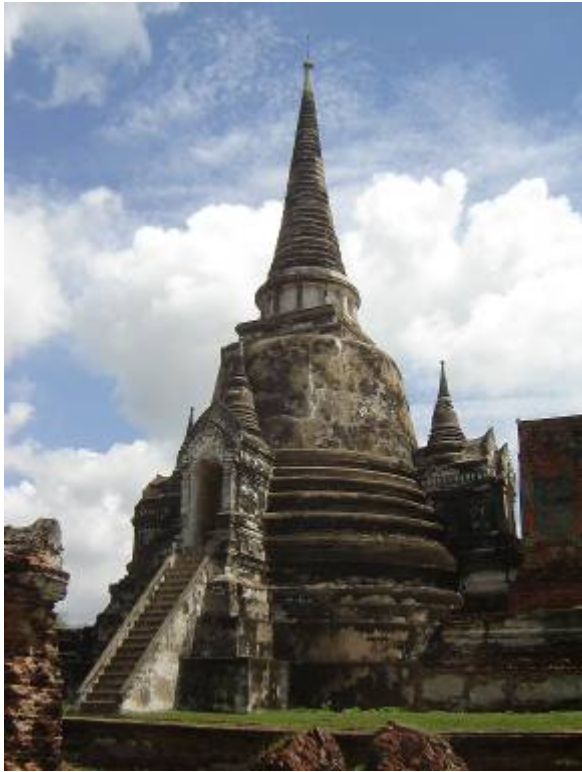
ภาพที่ 189 เจดีย์ประธานองค์ทิศตะวันออกเฉียงของวัดพระศรีสรรเพชญ์ มีการทำจัตุรมุขคือมุขที่ออกทั้งสี่ทิศสมมาตรกัน

เหมือนกันคือเป็นเจดีย์ทรงระฆังขนาดใหญ่ มีการออกมุขจากองค์ระฆังทั้งสี่ด้านและมีบันไดขึ้นสู่คูหาของมุขนั้นทุกด้าน สันหลังคามุขประดับด้วยเจดีย์ยอด คือเจดีย์ขนาดเล็กที่วางไว้เหนือมุขคูหาด้านทิศตะวันออกเฉียงสามารถเข้าไปภายในองค์เจดีย์ได้

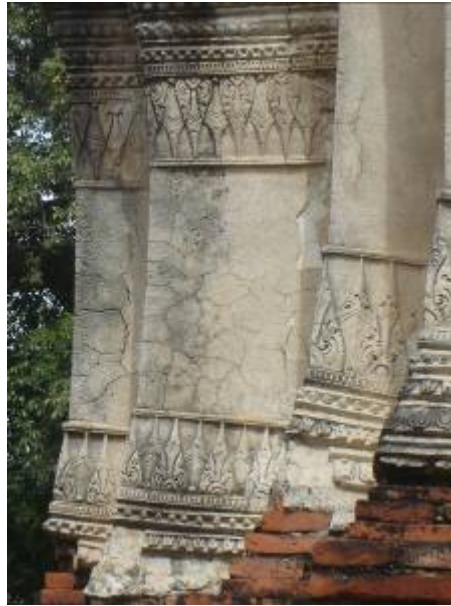
ภาพที่ 69 เรือนธาตุและการประดับลวดบัวเชิง-ลวดบัวรดเกล้าของปราสาทวัดส้ม
ความเอนสอบเข้าเล็กน้อยและวิธีการที่เป็นเส้นเล็กไม่มีปริมาตรเป็นระเบียบสำคัญของเรือนธาตุ
เจดีย์ทรงปราสาทในสมัยอยุธยาตอนต้น

รูปทรงของเรือนธาตุของปราสาทที่สร้างขึ้นในสมัยอยุธยาตอนต้นมีความเปลี่ยนแปลงจากต้นแบบในปราสาทขอมเล็กน้อย ได้แก่การสร้างผนังเรือนธาตุที่ยึดสูงขึ้นไปเอนสอบเข้าหากันเล็กน้อย⁶⁰ ส่วนลวดบัวเชิงและลวดบัวรัดเกล้านั้นได้ปรับเปลี่ยนกรรมวิธีเป็นเพียงการปั้นปูนเป็นเส้นยาวหรือที่เรียกว่าเส้นลวดติดไว้กับผนังเรือนธาตุที่เอนสอบ⁶¹ รูปทรงและปริมาตรของลวดบัวทั้งสองจึงไม่เด่นชัดมากเท่า รูปแบบดังกล่าวเห็นได้ชัดเจนเช่นที่ปราสาทวัดส้ม (ภาพที่ 69) และปราสาทประธานวัดราชบูรณะ อยุธยา (ภาพที่ 70)

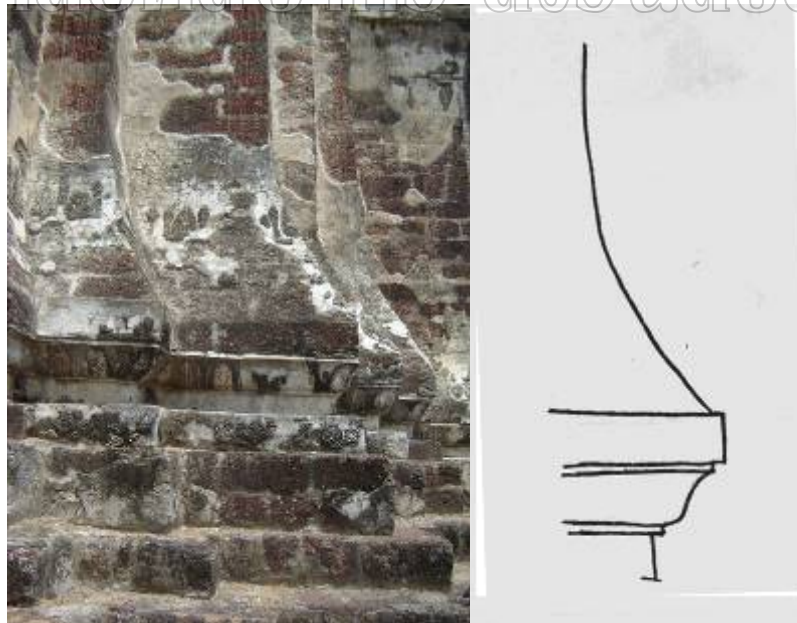
ภาพที่ 70 ลวดบัวเชิงของเรือนธาตุ ปราสาทประธานวัดราชบูรณะ อยุธยา

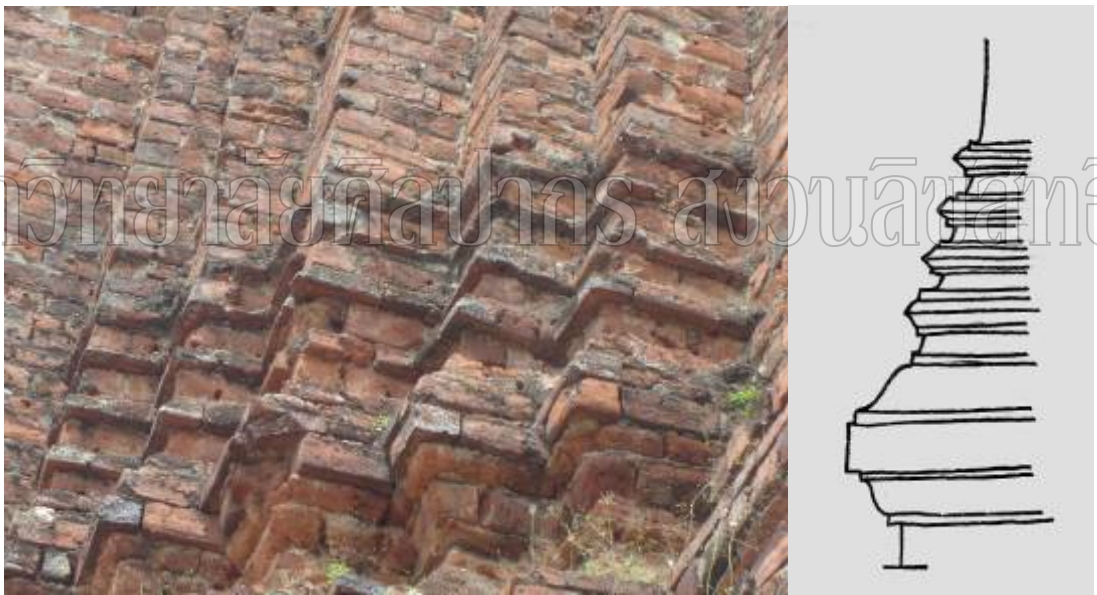
ภาพที่ 71 ลวดบัวเชิงของเรือนธาตุปราสาทประธานวัดวรมหาธาตุกรุงเทพฯ เป็นแถบคิ้วนูนชัดเจน เกิดจากการก่ออิฐให้ยื่นพื้นแนวระนาบของเรือนธาตุและบากเป็นสันคม

เรือนธาตุของปราสาทประธานวัดวรมหาธาตุกรุงเทพฯมีการเอนเข้าหากันเล็กน้อยแสดง ความสับสนเนื่องจากปราสาทในสมัยอยุธยาตอนต้นลงมา ในขณะที่เดียวกันกับที่มีการทำลวดบัวเชิง และบัวรัดเกล้าที่นูนหนาเรียงกันเป็นแถว จากสภาพที่ชำรุดขององค์ปราสาทซึ่งปูนฉาบได้กระเทาะ ออกหมดทำให้แลเห็นได้ชัดเจนว่าบัวเชิงและบัวรัดเกล้าเกิดจากการก่ออิฐขนาดใหญ่ที่บากเป็นสัน คมคล้ายยกไปให้ยื่นออกมาจากพื้นระนาบของผนังเรือนธาตุ (ภาพที่ 71) กรรมวิธีนี้คล้ายเป็นการ สร้างชุดลวดบัวเชิงและลวดบัวรัดเกล้าประดับเรือนธาตุของปราสาทที่เก่าก่อนสมัยอยุธยาเช่น ปราสาทประธานวัดพระศรีรัตนมหาธาตุลพบุรี อย่างไรก็ตาม จากการศึกษาของนักวิชาการทำให้ ทราบว่ารูปแบบเช่นนี้ได้มีการนำกลับมาใช้กับปราสาทที่สร้างขึ้นในช่วงต้นพุทธศตวรรษที่ 21 ด้วย ที่สำคัญคือปราสาทประธานวัดจุฬามณี พิษณุโลก⁶²(ภาพที่ 72)และปราสาทประธานวัดพระศรีรัตนม หาธาตุเขลียง(ภาพที่ 73) ที่สร้างขึ้นในระยะต่อมา

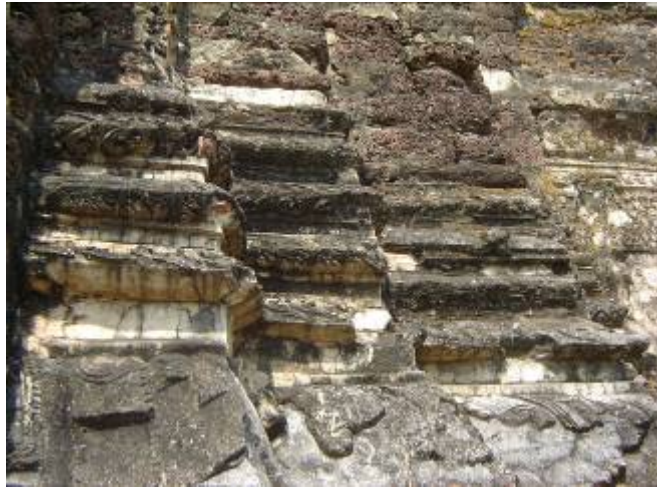
ภาพที่ 72 ลวดบัวเชิงของเรือนธาตุปราสาทประธาน วัดจุฬามณี

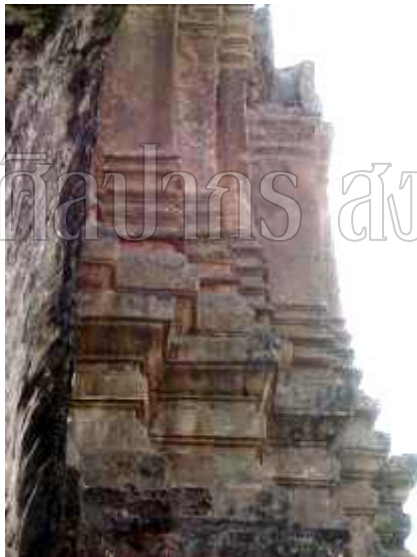
ภาพที่ 73 ลวดบัวเชิงของเรือนธาตุปราสาทประธาน วัดพระศรีรัตนมหาธาตุสุโขทัย

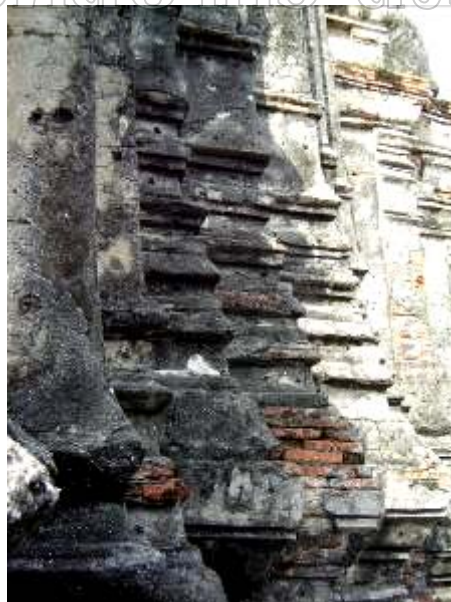
ภาพที่ 74 ลวดบัวเชิงประดับเรือนธาตุของปราสาทประธานวัดไชยวัฒนาราม

ต่อมาที่ปราสาทประธานวัดไชยวัฒนารามก็ยังคงปรากฏรูปแบบเรือนธาตุเอนสอบและ
ลวดบัวเชิง - ลวดบัวรัดเกล้าเป็นเส้นขนานเช่นเดียวกัน (ภาพที่ 74) ก่อนที่รูปแบบของเรือนธาตุ
เช่นนี้จะเปลี่ยนไปในช่วงหลังจากพุทธศตวรรษที่ 22 เนื่องจากการคลี่คลายองค์ประกอบ รูปทรง
และขนาดที่เล็กลงของปราสาทศิลปะอยุธยาตอนปลาย เช่น ปราสาทวัดวิหารทอง อยุธยา (ภาพที่ 75)⁶⁵

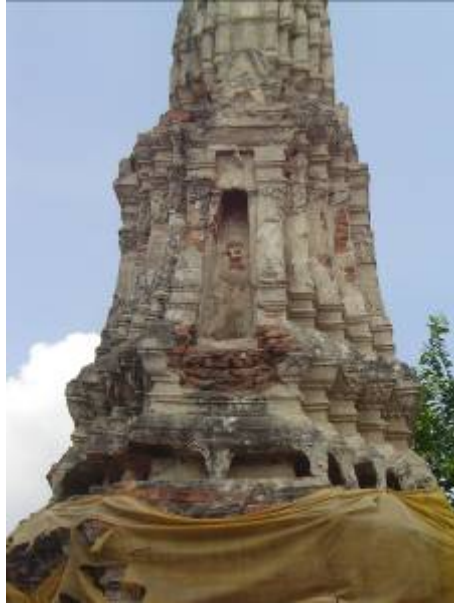
ภาพที่ 75 เรือนธาตุของปราสาทวัดวิหารทอง

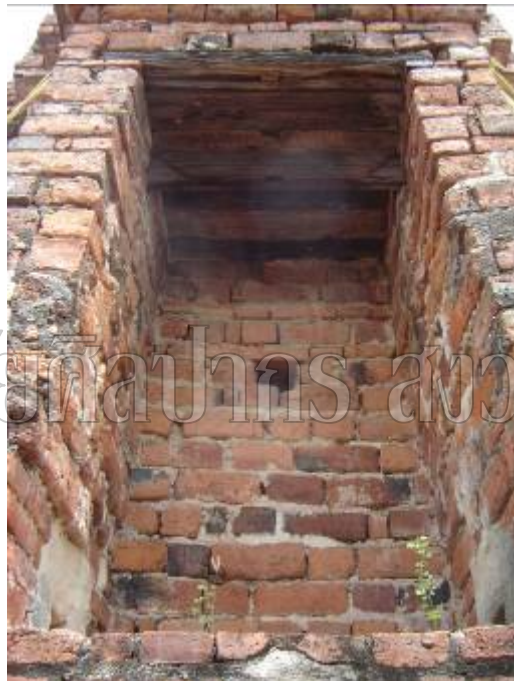
ภาพที่ 76 ช่องจระนำที่ตีได้ ปรังค์ประธานวัดวรเชตุเทพบำรุง

ช่องจระนำของเรือนธาตุเป็นช่องเว้าสี่เหลี่ยมเรียบ ปูนที่ฉาบจะหลุดร่วงไปจนหมดเผยให้เห็นการเรียงอิฐเรียบเสมอกัน (ภาพที่ 76) ยังมีเหลือข้อไม้รองรับโครงสร้างอิฐส่วนบนและร่องรอยการวางวงกบประตูไม้อยู่ด้วย (ภาพที่ 77)

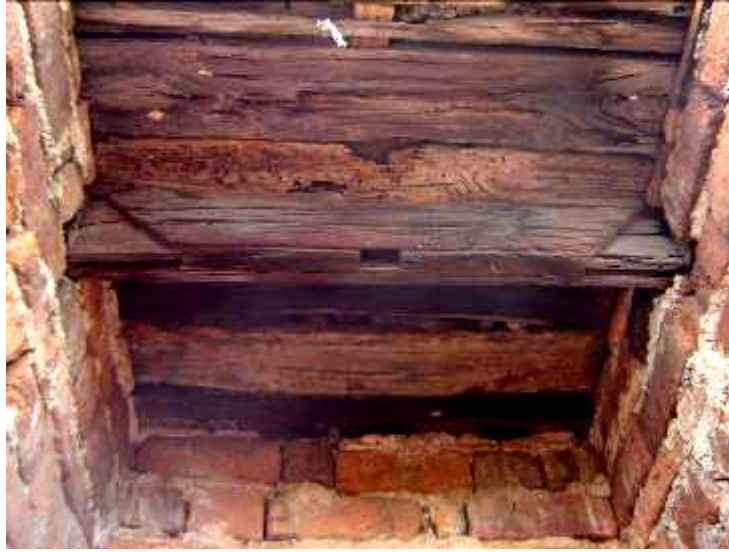
ภาพที่ 77 ซื่อและวงกบประตูไม้ของช่องจระนำทิศใต้ ปรางค์ประธานวัดวรเชตุเทพบำรุง เป็นหลักฐานว่าช่องจระนำของปรางค์ทุกด้านเคยมีการทำบานประตูมาก่อน

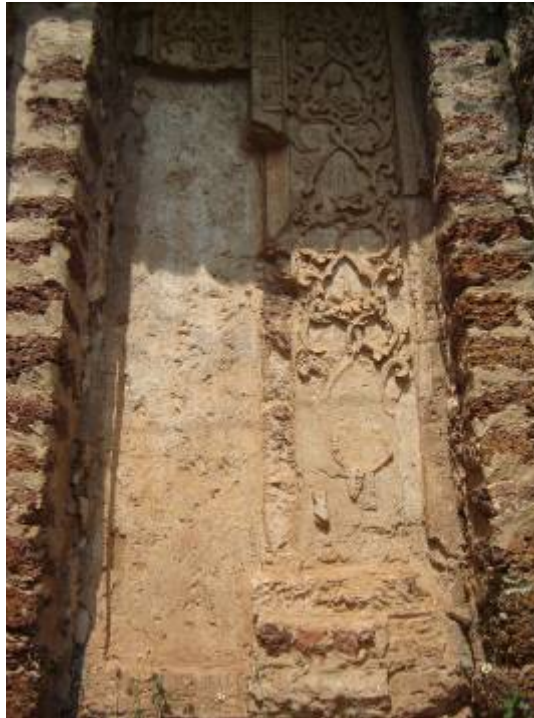
ภาพที่ 79 ประตูหลอก จระนำปรางค์ประธานวัดจุฬามณี

เป็นการย้อนกลับไปสร้างตามแบบปรางค์ที่เก่ากว่าสมัยอยุธยาตอนต้น เช่นที่ปรางค์ประธานวัดพระศรีรัตนมหาธาตุ ลพบุรี

ปรางค์ประธานวัดวัดจุฬามณี พิชณุโลก ได้ย้อนกลับไปสร้างตามแบบเก่ากว่านั้นคือสร้างเป็นประตูหลอกและปั้นปูนประดับลวดลาย⁶⁶ (ภาพที่ 79) ในขณะที่ช่องจระนำเรียบเริ่มพบที่ปรางค์ประธานวัดพระศรีรัตนมหาธาตุสุโขทัย อย่างไรก็ตามก็เป็นช่องจระนำที่สิ้นจนไม่อาจคิดว่าเคยมีการสร้างบานประตูปิด-เปิดเอาไว้ได้ แต่จะได้พบในช่องจระนำด้านทิศตะวันตกของปรางค์ประธานวัดพระศรีรัตนมหาธาตุ พิชณุโลก ซึ่งเจาะช่องไว้ค่อนข้างลึกเพื่อประดิษฐานพระพุทธรูป และมีบานประตูไม้พร้อมวงกบอยู่ด้วย รูปแบบดังกล่าวสืบต่อลงมาที่ปรางค์ประธานของวัดไชยวัฒนารามด้วย จระนำทั้งสามด้านมีความลึกคล้ายห้องคูหาจนสามารถทำวงกบเพื่อติดตั้งประตูในจระนำ แต่ไม่มีการสร้างพระพุทธรูปประดิษฐานติดกับจระนำ

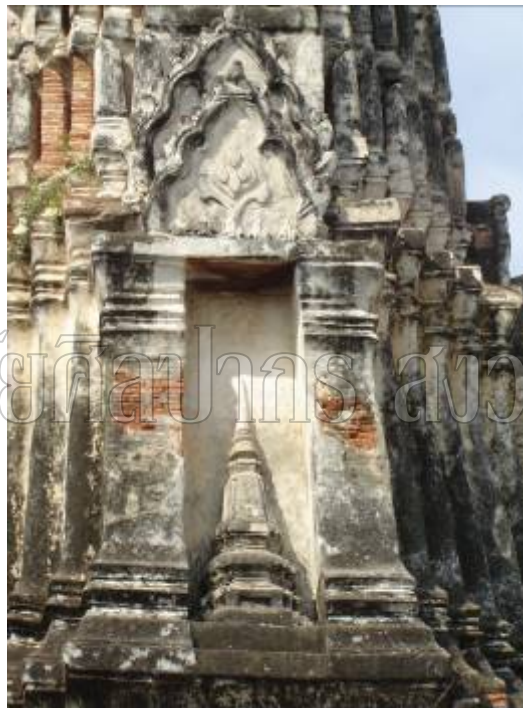
ภาพที่ 28 เจดีย์เหลี่ยมเพิ่มมุมขนาดเล็กประดับในจระนำของปราสาทประธานวัดกษัตราธิราช

นอกจากนั้น ยังได้พบการประดับที่แปลกไปจากที่เคยพบในปรางค์ของอยุธยา คือเจดีย์ขนาดเล็กในจระนำของปรางค์ประธานวัดกษัตราธิราช ซึ่งได้กล่าวมาแล้วว่าเป็นปรางค์ขนาดใหญ่ที่อาจได้รับการสร้างในสมัยอยุธยาตอนปลาย และมีรูปแบบการประดับภายในจระนำที่พิเศษไปจากปรางค์องค์อื่นๆในสมัยเดียวกัน (ภาพที่ 28)

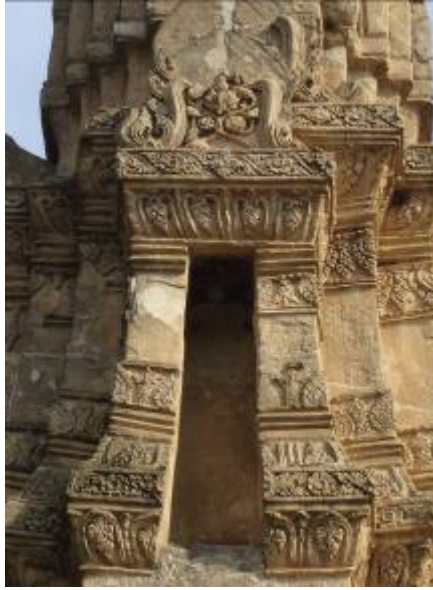
ภาพที่ 80 จระนำของปรางค์เล็กวัดโลกยสุธา ออยุธยา

ศิลปะอยุธยาตอนปลายราวพุทธศตวรรษที่ 23 สังเกตได้ว่าเรือนธาตุที่เล็กลงทำให้ช่องจระนำแคบ
เข้าจนไม่สามารถประดับอะไรได้เลย

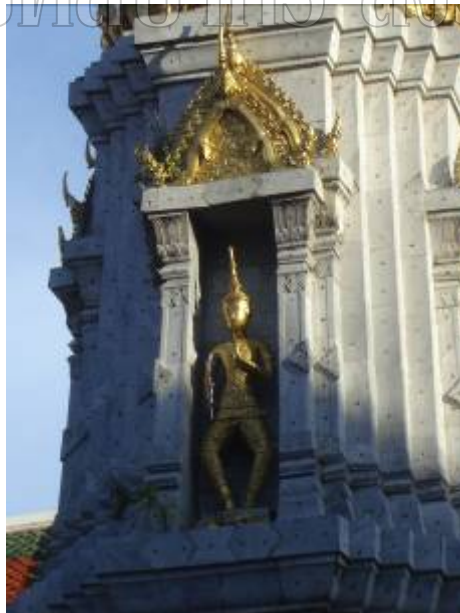
ภาพที่ 81 จระนำของปรางค์มุกภายในระเบียงคด วัดพระเชตุพนฯ กรุงเทพมหานคร

ความเปลี่ยนแปลงในการประดับจระนำด้วยรูปเทวดาเช่นนี้พบเมื่อเข้าสู่สมัยรัตนโกสินทร์

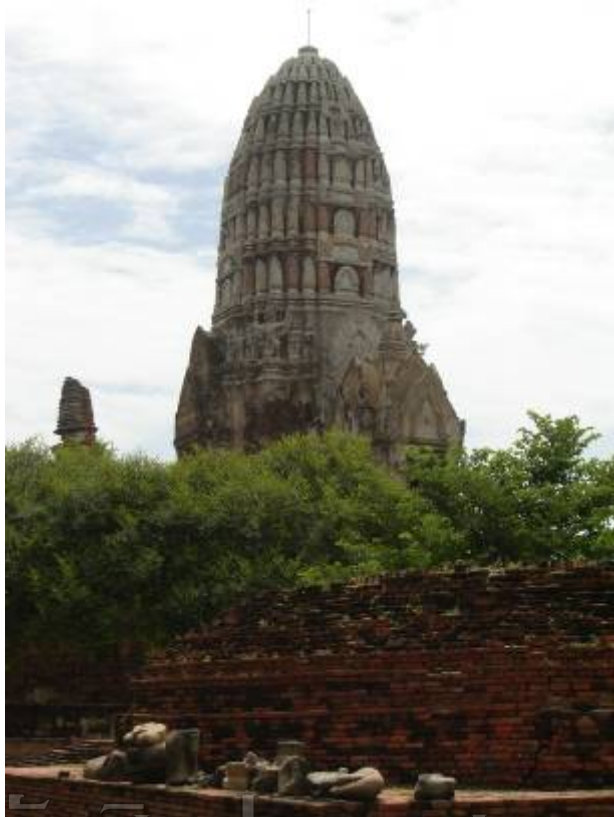
ภาพที่ 87 ส่วนยอดของปราสาทประธานวัดราชบูรณะ ออยุธยา

ยังคงรูปเป็นทรงพุ่มอ้วนป้อม

วิวัฒนาการของส่วนยอดปราสาทที่ประกอบด้วยชั้นซ้อนและกลีบขนุน-บันแถลงนี้เริ่มคลี่คลายมาสู่ปราสาทในสมัยอยุธยาตอนต้น ที่ยังเหลือหลักฐานสมบูรณ์คงตามเดิมมากที่สุดคือปราสาทประธานวัดราชบูรณะ อยุธยา ซึ่งส่วนชั้นซ้อนได้ลดความซับซ้อนลงจากการจำลองเรือนธาตุที่มีเสาดั้งคานทับกลายเป็นชั้นคอดเว้าที่ฐานซ้อนลดหลั่นกันซึ่งเรียกว่า “ชั้นรัดประคด”^๕ กลีบขนุนและบันแถลงที่ประดับตามมุมและด้านชิดติดกับผนังของชั้นรัดประคดมากขึ้น มีผลให้ทรวดทรงของยอดปราสาทสูงเพรียว (ภาพที่ 87)

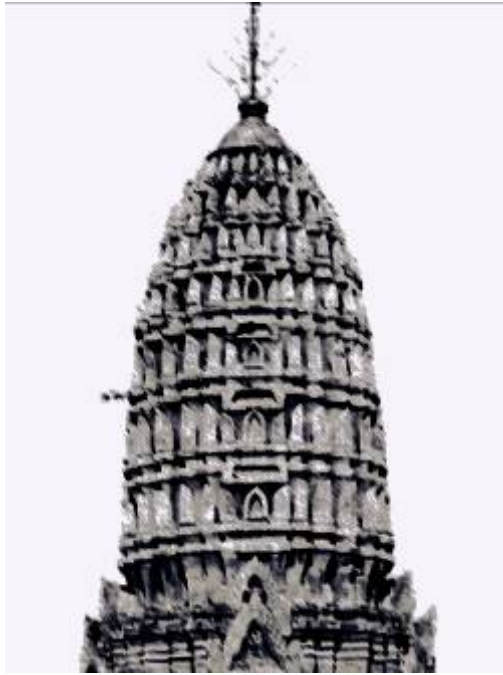
ภาพที่ 88 ส่วนยอดทรงพุ่มของปราสาทประธานวัดพระศรีรัตนมหาธาตุสุโขทัย

เริ่มมีความเพียวมากขึ้น

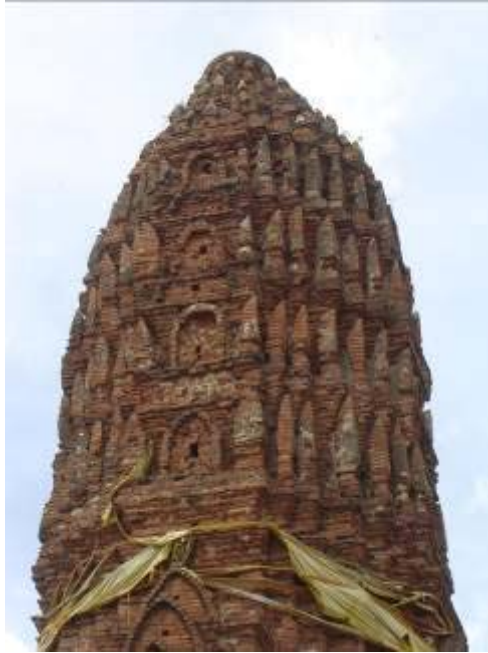
ภาพที่ 89 ส่วนยอดทรงพุ่มของปราสาทประธานวัดพรหมเชตุเทพบำรุง

มีทรงสูงเพรียว ใกล้เคียงกันกับส่วนยอดของปราสาทประธานวัดพระศรีรัตนมหาธาตุสุโขทัย

ส่วนยอดของปราสาทประธานวัดสุโขทัย (ภาพที่ 89) มีลักษณะหลายประการ ร่วมกันกับปราสาทประธานวัดพระศรีรัตนมหาธาตุสุโขทัย ได้แก่การทำชั้นรัดประคดค่อนข้างยืดสูง ช่องวิมานและซุ้มบัญชรไม่ชัดเจนนักเนื่องจากชำรุดและผ่านการบูรณะแล้ว กลิบขนุนทรงเรียวแหลมวางชิดกับผนังชั้นรัดประคด โดยเฉพาะบันแถลงนั้นขึ้นรูปโดยการถากจากอิฐเนื้อเดียวกับที่ก่อชั้นรัดประคดยิ่งมีผลให้ทรงพุ่มเพียวสูงขึ้น ต่างกันกับปราสาทประธานวัดไชยวัฒนาราม เล็กน้อยที่มีรูปแบบบางประการของส่วนยอดอยู่ในทรงค่อนข้างป้อมอีกครึ่งคล้ายกับปราสาทยุคต้น (ภาพที่ 90) แต่ทรวดทรงของชั้นรัดประคดได้ยืดสูงขึ้น กลิบขนุนและบันแถลงยังชิดเข้ากับผนังชั้นรัดประคดทำให้ทรงของยอดปราสาทเป็นพุ่มสูงแต่ไม่เพียวเท่ากับปราสาทประธานวัดพระศรีรัตนมหาธาตุสุโขทัย รูปแบบเช่นนี้จะปรากฏเป็นครั้งสุดท้ายในปราสาทประธานสมัยอยุธยา เนื่องจากปราสาทขนาดเล็กที่สร้างขึ้นในสมัยอยุธยาตอนปลายได้มีพัฒนาการของส่วนยอดที่สูงผอม ระบบของชั้นซ้อนอันประกอบด้วยชั้นรัดประคด กลิบขนุนและบันแถลงได้แนบชิดเป็นส่วนประกอบเดียวกัน (ภาพที่ 91)

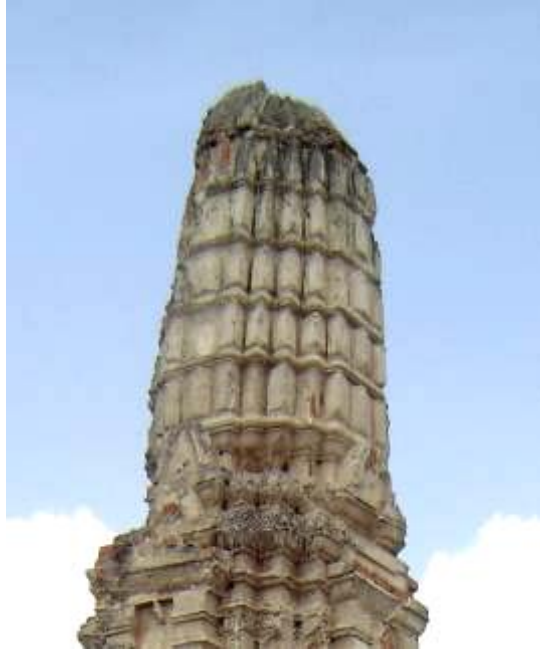
ภาพที่ 91 ส่วนยอดของปราสาทวัดวิหารทอง

ศิลปะอยุธยาตอนปลาย ส่วนกลีบขนุน บันแถลงและชั้นรัดประคดยึดติดกันเป็นชิ้นส่วนเดียว

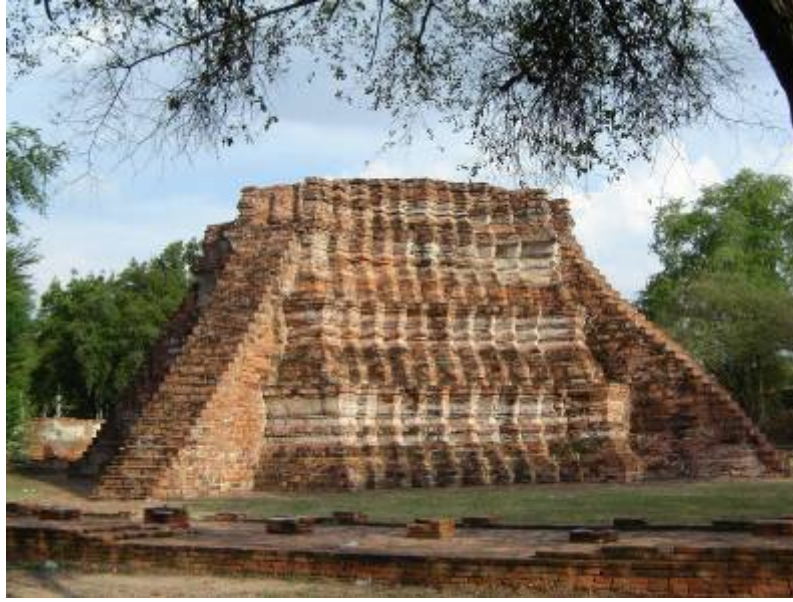
ภาพที่ 92 ฐานเจดีย์หรือปรางค์ขนาดใหญ่ วัดวรโพธิ อยุธยา
คล้ายคลึงกันกับชุดฐานของปรางค์ประธานวัดวรเชตุเทพบารุง

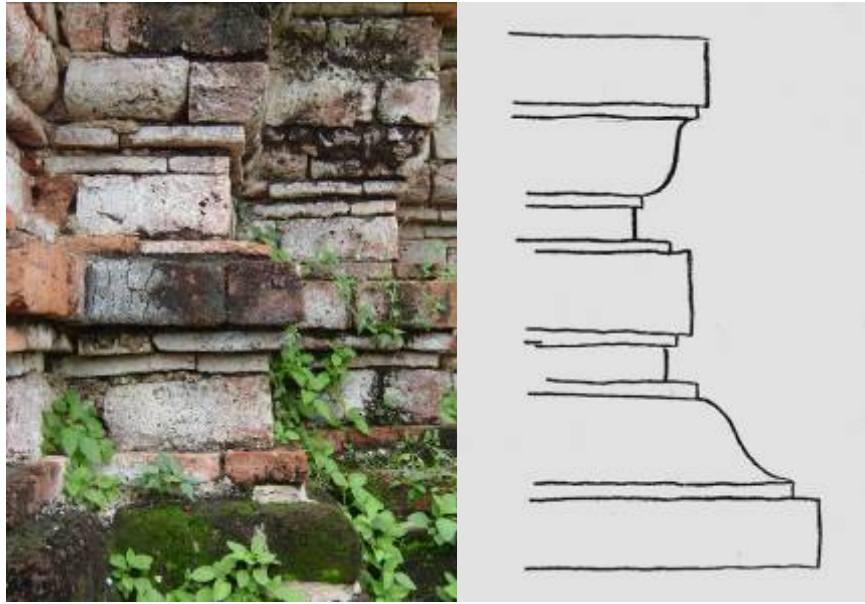
ภาพที่ 93 เทคนิคการเหลื่อมท้องไม้เข้าของฐานบัวลูกฟัก วัดวรโพธิ
เป็นรูปแบบเดียวกันกับที่พบที่ฐานบัวลูกฟักของปราสาทประธานวัดวรเชตุเทพบำรุง

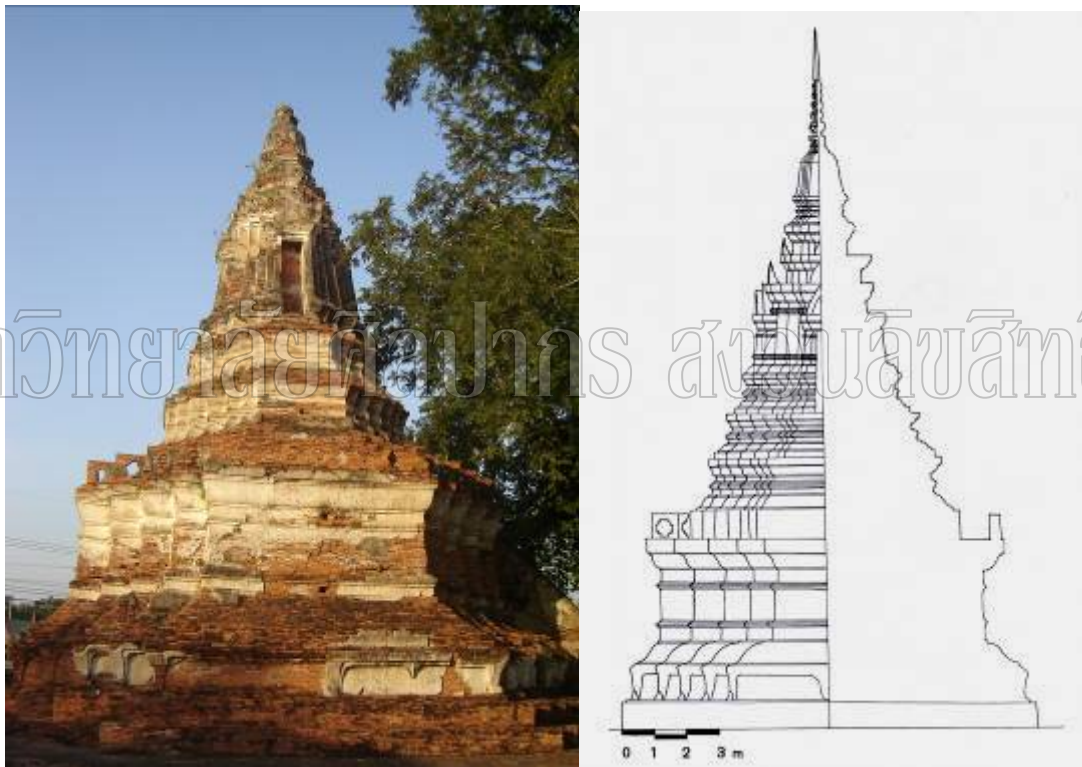
ภาพที่ 94 เจดีย์ทรงปราสาทยอด วัดวรเชตุเทพบารุง ลายเส้นที่ 2 เจดีย์ทรงปราสาทยอดวัดวรเชตุเทพบารุง

เจดีย์ทรงปราสาทยอดตั้งอยู่ทางทิศตะวันตกเฉียงเหนือไม่ไกลจากปรangk์ประธานของวัดวรเชตุเทพบารุง (ภาพที่ 94 ลายเส้นที่ 2) ด้วยขนาดที่ค่อนข้างใหญ่จึงแสดงฐานะที่มีความสำคัญไม่ยิ่งหย่อนไปกว่าสิ่งก่อสร้างอื่นๆภายในวัด
