วัดวรเชตุเทพบารุง แบบอย่างงานช่างของอยุธยาในพุทธศตวรรษที่ 22

วิทยานิพนธ์นี้เป็นส่วนหนึ่งของการศึกษาตามหลักสูตรปรัชญาดุษฎีบัณฑิต

WAT VORACHET THEPBAMRUNG :
A MODEL OF AYUTTHAYA ART IN 17th CENTURY A.D

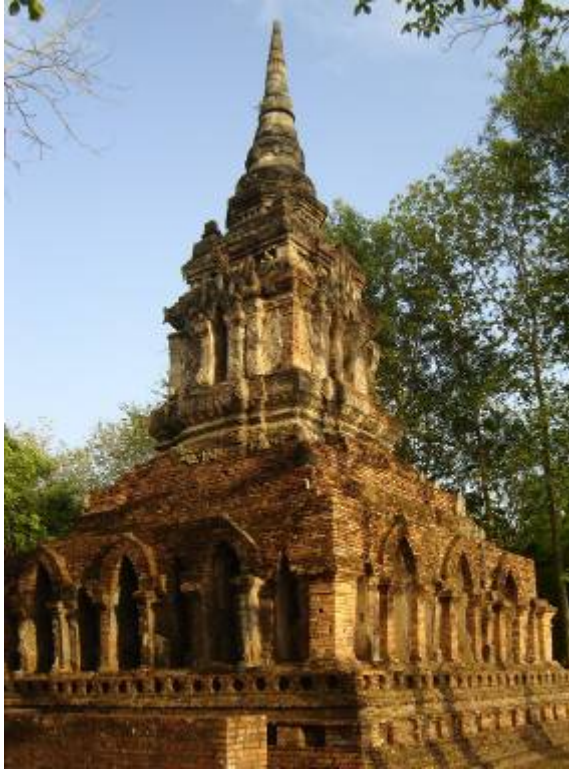
บทกวีที่ 96 เจดีย์ประธาน วัดป่าสัก เชียงแสน

ขึ้นในระยะเวลาเดียวกันกับการสร้างเมืองเชียงแสนในครั้งแรกของพุทธศตวรรษที่ 19 ส่วนฐานที่ทำเป็นช่องจรณะนำเรียงเป็นแถวรองรับฐานบัวลูกแก้วอกไก่ เรือนธาตุที่มีจรณะนำมีการประดับส่วนซุ้มด้วยฝักเพกา หรือ “เคล็ด” (Clec) เป็นครีบทแหลมเรียงรายไปตามความคดโค้งของซุ้ม จากการศึกษารูปแบบทางสถาปัตยกรรมและลวดลายปูนปั้นนี้สอดคล้องกันกับอายุการสร้างที่ระบุในเอกสาร⁴ นอกจากนี้ยังมีเจดีย์องค์หนึ่งในวัดพระธาตุสองพี่น้อง เมืองเชียงแสนน้อย มีรูปแบบที่อาจกำหนดอายุใกล้เคียงกันกับเจดีย์ประธานของวัดป่าสักเช่นกัน⁵ ส่วนเจดีย์วัดมุงเมือง เชียงแสน (ภาพที่ 97) มีรูปทรงค่อนข้างสูง เรือนธาตุอยู่ในผังยกเก็จถือว่าเรือนธาตุของเจดีย์วัดป่าสักและเจดีย์วัดสองพี่น้อง ชั้นช้อนยังมีร่องรอยของการประดับเจดีย์ขนาดเล็กที่มุมและซุ้มคดโค้งประดับด้วยฝักเพกา อายุของเจดีย์วัดมุงเมืองจึงตกอยู่ในช่วงไม่เกินปลายพุทธศตวรรษที่ 19 ขึ้นไป⁶

เข้าสู่ช่วงพุทธศตวรรษที่ 19 เจดีย์ทรงปราสาทที่ยอดยังคงนิยมสร้างเป็นประธานของวัด
เช่น เจดีย์ประธานของวัดป่าสัก เชียงแสน (ภาพที่ 96) ซึ่งเอกสารระบุว่าพระเจ้าแสนภูทรงสร้าง

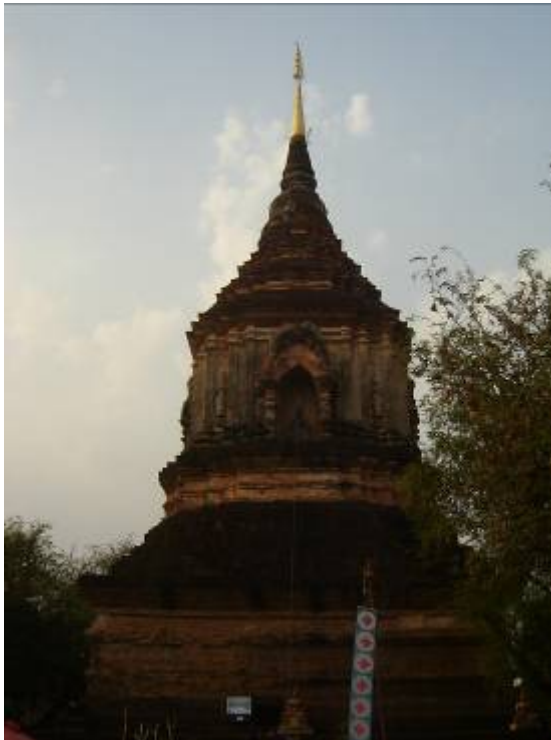
ภาพที่101 เจดีย์ประธานวัดโลกโมลี เชียงใหม่

เจดีย์ประธานของวัดโลกโมฬี เชียงใหม่ (ภาพที่ 101) ซึ่งเอกสารระบุการสร้างขึ้นในปี พ.ศ.2071 รูปแบบของเจดีย์ทรงปราสาทยอดองค์นี้มีพัฒนาการในระยะเวลาใกล้เคียงกันกับเจดีย์ วัดหนองจรีน แต่มีการเปลี่ยนแปลงส่วนฐานรองรับองค์เจดีย์จากชุดฐานบัวลูกแก้วอกไก่ในผังยก เก็จมาเป็นฐานบัวลูกแก้วอกไก่ขนาดใหญ่ในผังสี่เหลี่ยม ซึ่งเป็นระเบียบของฐานในเจดีย์ทรงยอด ดอกบัวตูม นักวิชาการบางท่านอธิบายความเปลี่ยนแปลงนี้ว่าอาจเกี่ยวข้องกันกับความสัมพันธ์ ระหว่างล้านนาและสุโขทัยในช่วงพุทธศตวรรษที่ 21 อย่างไรก็ตาม ส่วนต่อเนื่องขึ้นไป คือ เรือนธาตุ ชั้นช้อนและส่วนยอดก็ยังคงอยู่ในระเบียบตามวิวัฒนาการของเจดีย์ทรงปราสาทยอด ของล้านนา¹¹ เจดีย์ประธานของวัดโลกโมฬีนี้จะเป็นแบบอย่างให้กับเจดีย์ทรงปราสาทยอด ของล้านนาในช่วงปลายของพุทธศตวรรษที่ 21 คือทรวดทรงที่เพรียวสูงชันและบางครั้งก็ลดทอน ระเบียบเกี่ยวกับเสาและจะนำไปเรียบง่าย เช่นเจดีย์วัดปู่เปี้ย เวียงกุมกาม เชียงใหม่ เจดีย์ วัดผ้าขาวบ้าน เชียงแสน นอกจากนั้นยังส่งให้กับศิลปะลาวหรือล้านช้างด้วย เห็นได้จากเจดีย์ ประธานวัดมหาธาตุ (วัดทาด) หลวงพระบาง (ภาพที่ 102) สร้างโดยพระอภัยพิกาของพระเจ้า ไชยเชษฐาธิราช ในปี พ.ศ.2091¹²

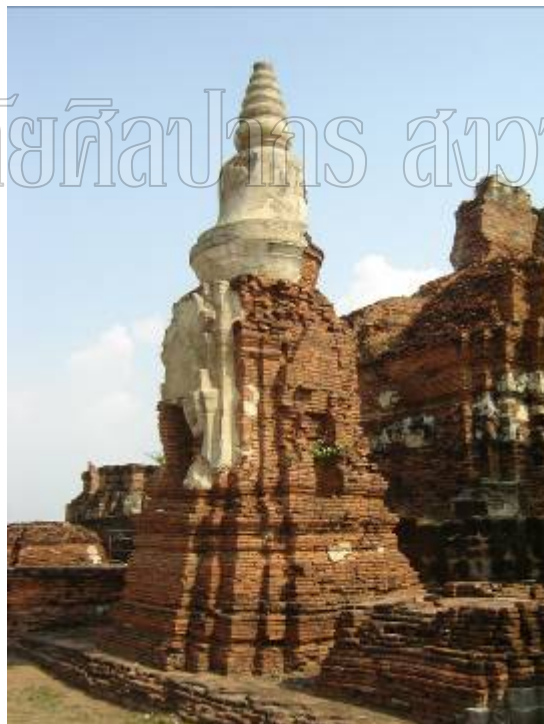
เจดีย์รายทรงปราสาททยอดประจำด้านบนฐานไพทีของปราสาทประธาน วัดมหาธาตุ อยุธยา (ภาพที่ 108) ซึ่งเอกสารระบุการสร้างวัดนี้ขึ้นในปี พ.ศ.1917²¹ สมัยอยุธยาตอนต้น ตำแหน่งที่ถูกจัดวางอย่างสมมาตรกับแผนผังวัดทำให้เชื่อว่าคงจะได้รับการสร้างขึ้นพร้อมกับการสร้างวัดในคราวแรก และเมื่อตรวจสอบด้านรูปแบบพบว่าเจดีย์ดังกล่าวซึ่งเหลือหลักฐานให้ศึกษาได้องค์ละเล็กน้อยแต่คงจะมีรูปแบบเช่นเดียวกันทุกองค์ คือชุดฐานบัวลูกฟักซ้อนกันราว 2-3 ฐานต่อด้วยชั้นเชิงบาตรรองรับเรือนธาตุในผังที่ยังแสดงความสำคัญของมุมประธานใหญ่กว่ามุมย่อยของจระนำที่แตกออกด้านข้าง ชุ่มจระนำเป็นชุ่มซ้อนคือไม่มีช่องว่างระหว่างชุ่มภายในเคยประดิษฐานพระพุทธรูปปูนปั้นติดกับผนังเนื่องจากยังคงพบร่องรอยของชุ่มเรือนแก้วที่ประดับอยู่เหนือขึ้นไปคือชั้นซ้อนหนึ่งชั้นที่ส่วนฐานคอดเว้าคือชั้นรัดประคดซึ่งชำรุดแต่เดิมคงมีการประดับกลีบขนุนที่มุมทุกมุม ส่วนเหนือจากชั้นรัดประคดคือองค์ระฆังและต่อเนื่องเป็นส่วนยอดแบบที่เป็นลูกกลมซ้อนลดหลั่นกันโดยไม่มีบัลลังก์ในผังสี่เหลี่ยม ส่วนยอดที่หักหายไปคงเป็นทรงกรวยแหลม

ภาพที่ 108 เจดีย์ทรงปราสาททยอดประจำมุมบนฐานไพที ปราสาทประธานวัดมหาธาตุ อยุธยา

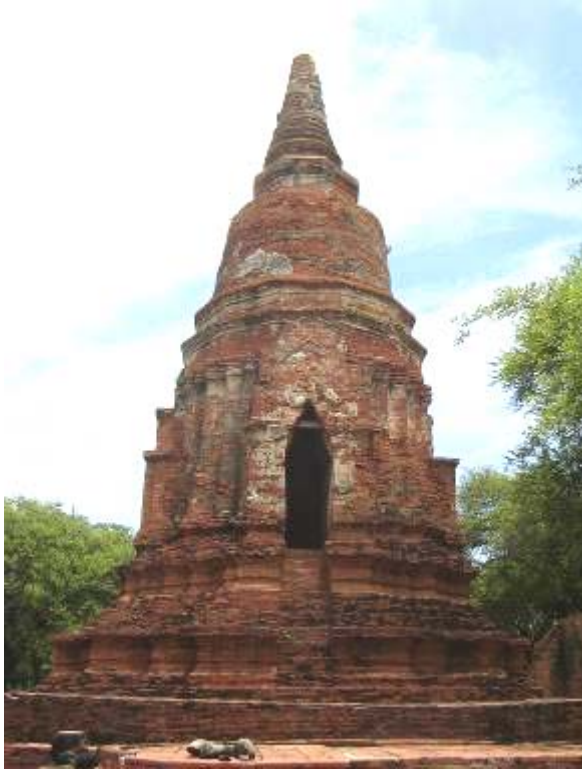
มีเจดีย์ทรงปราสาทยอดขนาดใหญ่องค์หนึ่ง ตั้งประจำอยู่ที่มุมด้านทิศตะวันออก
เฉียงใต้นอกกระเบื้องคดวัดราชบูรณะ อยุธยา (ภาพที่ 112) เดิมมีสภาพชำรุดและได้รับการบูรณะ
แล้วในปัจจุบัน เจดีย์องค์ดังกล่าวมีรูปแบบน่าสนใจที่ยังไม่ได้รับการกล่าวถึงมากนัก

ส่วนฐานบัวลูกฟักจำนวนสองฐานซ้อนลดหลั่นกันตื้นๆ ฐานเขียนในผัง
แปดเหลี่ยมรองรับชั้นเชิงบาตร เรือนธาตุในผังเพิ่มมุมที่ยังมีมุมประธานขนาดใหญ่กว่ามุมย่อย
เรือนธาตุนี้มีแนวผนังเอนสอบเข้าหากันเล็กน้อยและส่วนฐานโค้งลาดแทนที่การประดับ
ลวดบัวเชิง - ลวดบัวรัดเกล้า มีทางเข้าสู่คูหาภายในด้านทิศตะวันออก ทั้งหมดนี้จะเป็น
รูปแบบของปรางค์สมัยอยุธยาตอนต้นช่วงราวพุทธศตวรรษที่ 20 ซึ่งหากเป็นเจดีย์ทรงปราสาท
ยอดของอยุธยาในช่วงเดียวกันนี้ เมื่อพ้นจากเรือนธาตุขึ้นไปก็จะเป็นชั้นรัดประคดที่ซ้อนกันราว 2 -
3 ชั้นก่อนจะเป็นองค์ระฆังและยอดตามลำดับ ทว่าเจดีย์องค์นี้กลับสร้างเป็นชุดรองรับองค์ระฆังที่
เป็นฐานบัวลูกแก้วหรือลูกแก้วอกไก่ในผังสิบสองเหลี่ยมซ้อนกันสองฐานเพื่อรองรับองค์ระฆังกลม
บัลลังก์แปดเหลี่ยม แกนปล้องไฉนและปล้องไฉนทรงกรวยขึ้นไป

ภาพที่ 112 เจดีย์ทรงปราสาททอดทางทิศตะวันออกเจียงใต้ วัดราชบูรณะ อโยธยา

เห็นได้ชัดว่าเจดีย์องค์นี้มีโครงสร้างเช่นเดียวกับเจดีย์ทรงปราสาททอดของอโยธยา ในช่วงพุทธศตวรรษที่ 20 คือใช้ส่วนฐานตลอดจนเรือนธาตุตามแบบเจดีย์ทรงปราสาทและมี ส่วนยอดเป็นองค์ระฆังและปล้องไฉน แต่แตกต่างที่ไม่ทำชั้นรัดประคดและต่อด้วยฐานรับ องค์ระฆังเลย

ฐานบัวลูกฟักเตี้ยและเรือนธาตุที่ค่อนข้างใหญ่เป็นแบบอย่างของเจดีย์ทรงปราสาท อโยธยาในพุทธศตวรรษที่ 20-21 และเมื่อเทียบกับปราสาทประธานวัดเดียวกันนี้จะเห็นว่า มุมประธานมีขนาดใหญ่กว่ามุมย่อยอย่างชัดเจนในขณะที่เจดีย์ทรงปราสาททอดองค์นี้มี มุมประธานและมุมย่อยที่ขนาดใกล้เคียงกันมากกว่าจึงเป็นรูปแบบที่ควรเกิดขึ้นหลังจากปราสาท ประธานแล้ว

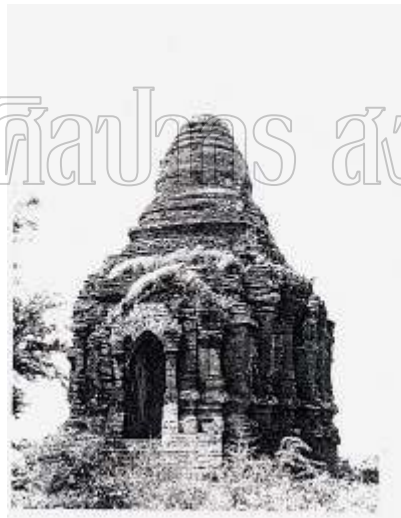
ในที่นี้มีความเห็นว่ารูปแบบของเจดีย์องค์นี้คล้ายคลึงกันกับเจดีย์วิหารแบบหนึ่งของพุกามในช่วงหลังราวพุทธศตวรรษที่ 18 คือการสร้างห้องคูหาต่อกันด้วยชุดรองรับองค์ระฆังในผังแปดเหลี่ยมหรือสิบสองเหลี่ยมก่อนถึงองค์ระฆังขนาดใหญ่และส่วนยอดทรงกรวย เช่น เจดีย์ชเวตันซา (Shwe-tan-za)²⁶ (ภาพที่ 113) แต่ในขณะเดียวกันแสดงให้เห็นกรรมวิธีที่ช่างอยุธยาใช้องค์ประกอบสถาปัตยกรรมตามรสนิยมของตน คือใช้ส่วนเรือนธาตุของเจดีย์ทรงปราสาทแทนที่ห้องคูหาต่างๆของพุกาม ในขณะที่ส่วนยอดก็ใช้รูปแบบของเจดีย์ทรงระฆังที่มีชุดฐานรองรับองค์ระฆังในผังสิบสองเหลี่ยมที่สร้างตามต้นแบบในศิลปะพุกามและผสมผสานกับเจดีย์ของตนด้วย

ภาพที่ 113 เจดีย์ชเวตันซา (Shwe-tan-za) เมืองพุกาม

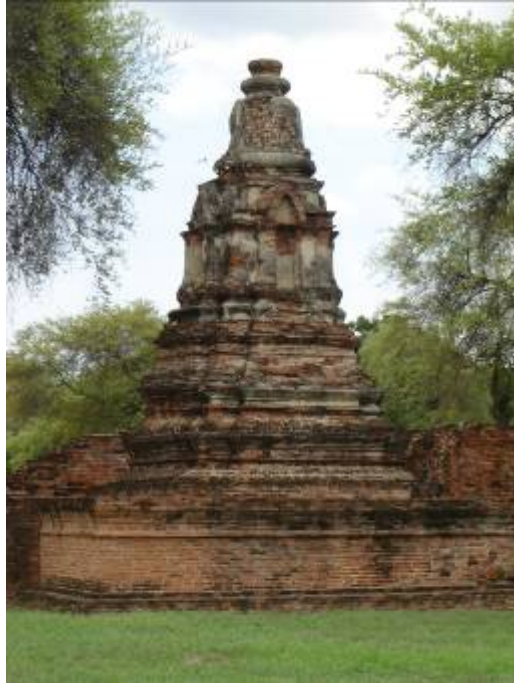
ที่วัดพระราม อยุธยา นอกจากเจดีย์ประจำมณฑลฐานไพทีที่ปรากฏประธานแล้ว ยังได้พบเจดีย์ทรงปราสาทยอดขนาดเล็กอีกองค์ตั้งอยู่ทางทิศตะวันตกเฉียงใต้ นอกกระเปียงคด หรือที่กำหนดเรียกว่าเจดีย์รายหมายเลข 26 (ภาพที่ 115) มีรูปแบบที่พัฒนาไปจากเจดีย์ทรงปราสาทยอดของอยุธยาในช่วงพุทธศตวรรษที่ 20-21 หลายประการ ได้แก่การเปลี่ยนแปลงชุดฐานรองรับเรือนธาตุเป็นฐานบัวลูกแก้วอกไก่ การใช้ขาสีงห์รองรับเรือนธาตุแทนชั้นเชิงบาตร การสร้างบัวกลุ่มรองรับองค์ระฆังและการทำองค์ระฆังเป็นริ้ว เจดีย์องค์นี้จึงยังมีปัญหาเล็กน้อยในการกำหนดอายุว่าควรจะอยู่ในครึ่งแรกของพุทธศตวรรษที่ 21 หรือไม่ เนื่องจากที่ผ่านมากการศึกษาเจดีย์รายหมายเลข 26 วัดพระราม ใช้การวิเคราะห์ผ่านตัวอย่างของเจดีย์องค์นี้เพียงองค์เดียว ในที่นี้จะใช้ข้อมูลใหม่ที่ค้นพบและสามารถทำให้วิเคราะห์ถึงรูปแบบและกำหนดอายุเจดีย์องค์นี้ได้ชัดเจนมากขึ้น คือเจดีย์รายทรงปราสาทยอดวัดบางกะจะ อยุธยา

ภาพที่ 115 เจดีย์ทรงปราสาททยอด หมายเลข 26 วัดพระราม

รูปแบบของเจดีย์ทรงปราสาททยอดที่วัดบางกะจะนี้มีความใกล้เคียงกับเจดีย์หมายเลข 26 วัดพระรามคือการใช้ฐานสิงห์แทนชั้นเชิงบาตร และการปรากฏบัวทรงกลุ่มคั่นระหว่างชั้นช้อนและองค์ระฆังที่เป็นริ้ว อย่างไรก็ตาม พบว่ามีการใช้ฐานสิงห์เป็นชุดฐานมากกว่าหนึ่งฐาน นอกเหนือจากเพื่อรองรับชั้นเชิงบาตร ซึ่งเป็นรูปแบบที่ยังไม่เคยพบมาก่อน และการเพิ่มมุมที่ขึ้นแสดงถึงรูปแบบที่ล้าลงมามากกว่า

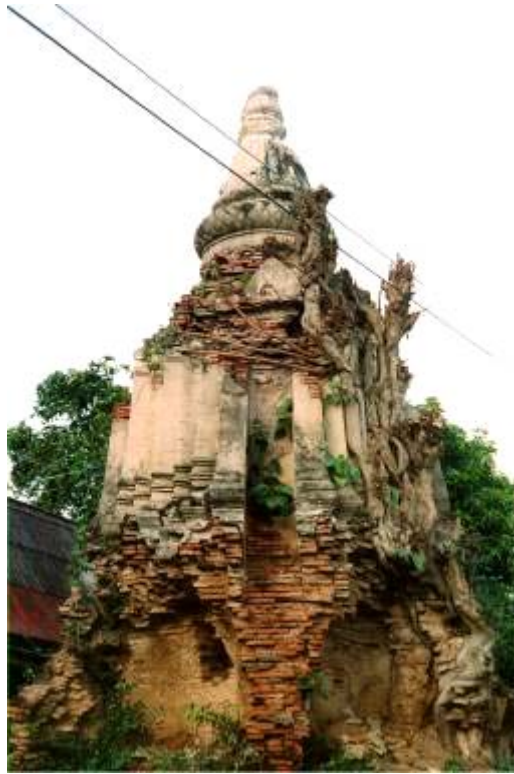
วัดบางกะจะตั้งอยู่ทางทิศใต้นอกเกาะเมืองอยุธยาบริเวณที่เรียกว่าปากน้ำวน บางกะจะ เจดีย์ทรงปราสาททยอดขนาดย่อมตั้งอยู่ทางทิศตะวันออกเฉียงใต้ห่างจากหมู่สิ่งก่อสร้างหลักของวัดออกมา (ภาพที่ 116) ปัจจุบันอยู่ในสภาพชำรุดโดยเฉพาะส่วนฐานซึ่งพังทลายจนไม่อาจทราบได้ว่าเป็นฐานแบบใด ได้พบขาสีงห์ที่อยู่ต่างระดับกันระหว่างขาสีงห์ด้านบนซึ่งเป็นส่วนชั้นเชิงบาตรและระดับต่ำลงมา แสดงว่าชุดฐานเดิมของเจดีย์องค์นี้อาจมีลักษณะเป็นฐานสิงห์ที่ซ้อนลดหลั่นกันหรืออาจเป็นฐานบัวลูกแก้วอกไก่ที่มีชุดฐานสิงห์แทรกอยู่ก็ได้หากเทียบสัดส่วนของฐานที่ค่อนข้างสูง ส่วนที่ยังคงสภาพอยู่เหนือขึ้นมาตั้งแต่ส่วนบนสุดของฐานรองรับชั้นเชิงบาตรซึ่งเป็นขาสีงห์ เรือนธาตุอยู่ในผังเพิ่มมุมค่อนข้างถี่ ผังเอนสอบเข้าเล็กน้อยมีลวดบัวเชิง – ลวดบัวรัดเกล้าประดับ ช่องจรจะนำทำเรียบไม่ประดับพระพุทธรูป เหนือเรือนธาตุค่อนข้างชำรุดแต่ควรเป็นส่วนของชั้นรัดประดับซ้อนขึ้นไปราวสองชั้นเพราะยังคงเหลือบันแถลงที่ประดับติดอยู่ ชั้นซ้อนนี้จะสิ้นสุดลงที่ท้องไม้ในผังกลมแล้วจึงถึงบัวทรงกลุ่มที่รองรับองค์ระฆังรี ไม่มีบัลลังก์และยอดที่เป็นบัวทรงกลุ่มเถาเหลือติดอยู่สามลูก

บทกวีที่ 116 เจดีย์ทรงปราสาททยอด วัดบางกะจะ อยุธยา สงวนลิขสิทธิ์

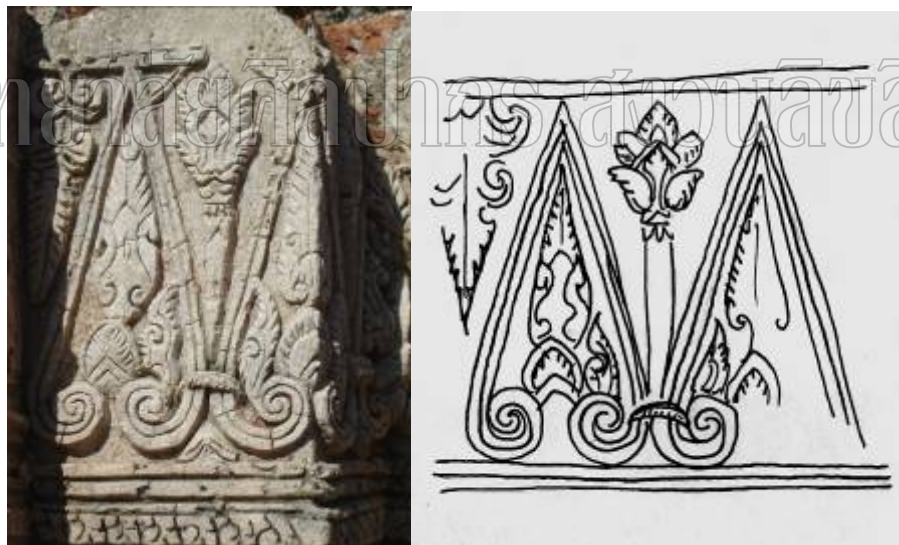
และที่น่าสนใจคือยังพบลวดลายปูนปั้นประดับเรือนธาตุเป็นลายกรวยเชิงรูปสามเหลี่ยมที่ประกอบจากวงโค้งมีลวดใบไม้ดอกไม้อยู่ภายใน (ภาพที่ 117) ซึ่งเป็นลวดลายประดับของอยุธยาที่ได้อิทธิพลจากศิลปะจีนหรือล้านนา สอดคล้องกับรูปแบบขาสิงห์เดี่ยวๆ และประกอบจากวงโค้งคล้ายขาสิงห์ที่วิหารหลวงวัดพระศรีสรรเพชญ์ซึ่งเป็นอิทธิพลจากศิลปะจีน ลวดลายดังกล่าวกำหนดอายุในพุทธศตวรรษที่ 21 เช่นที่เจดีย์แทกรบนฐานไพทีของปราสาทประธานวัดมหาธาตุ อยุธยา เป็นกรวยเชิงสามเหลี่ยมประกอบจากวงโค้งไม่มีหยัก³⁰ (ภาพที่ 118)

ภาพที่ 118 ลายกรวยเชิงปูนปั้น เจดีย์แทรกบนฐานไพทีปรางค์ประธานวัดมหาธาตุ อโยธยา

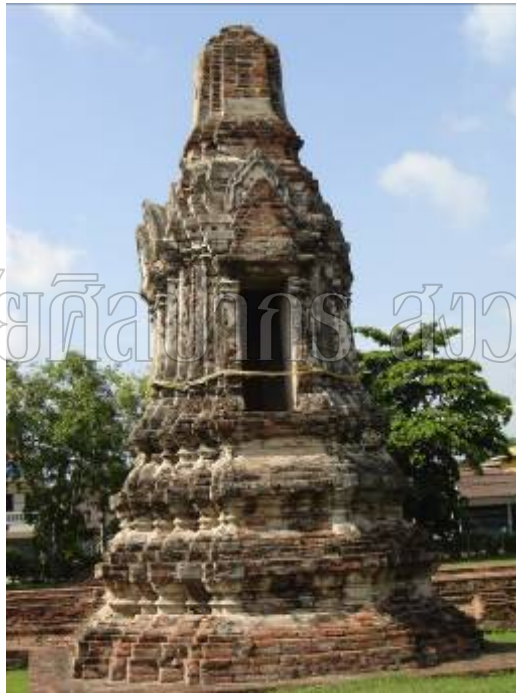
เจดีย์องค์แรกตั้งอยู่นอกระเบียงคดทางทิศใต้ วัดพระศรีรัตนมหาธาตุ ลพบุรี ประกอบด้วยชุดฐานบัวลูกแก้วอกไก่ซ้อนกันสามฐานรองรับเรือนธาตุโดยไม่มีชั้นเชิงบาตร เรือนธาตุอยู่ในผังย่อมุมสี่สิบแปด มุมประธานมีขนาดใหญ่เท่ากับมุมย่อยด้านข้าง มีห้องคูหาด้านทิศใต้แต่ไม่สามารถเข้าได้เนื่องจากเจดีย์มีขนาดเล็กและไม่มีบันไดทางขึ้น ต่อด้วยฐานเดี่ยวๆ เหนือเรือนธาตุรองรับองค์ระฆังในผังย่อมุมไม้สิบสอง ส่วนยอดที่ควรเป็นทรงกรวยหักหายไปพร้อมกับบัลลังก์แล้ว (ภาพที่ 120)

ภาพที่ 120 เจดีย์รายทรงปราสาททยอดทางทิศใต้นอกกระเบื้องคด วัดพระศรีรัตนมหาธาตุ ลพบุรี

ข้อมูลที่ใช้พิจารณาถึงอายุการสร้างเจดีย์องค์นี้คือการทำแผนผังเรือนธาตุย่อมุมที่ขนาดของมุมไล่เลี่ยกันอันเป็นลักษณะของสมัยอยุธยาตอนปลายแล้ว รับบกับรูปทรงที่สูงเพรียวขององค์เจดีย์ จึงอาจกล่าวได้ว่ามีอายุในราวปลายพุทธศตวรรษที่ 22 ครั้งแรกของพุทธศตวรรษที่ 23

ลักษณะพิเศษของเจดีย์ทรงปราสาททยอดองค์นี้คือการใช้องค์ระฆังสี่เหลี่ยมย่อมุม ซึ่งไม่ปรากฏแพร่หลายในเจดีย์ทรงปราสาททยอดทั้งของอยุธยาและต้นแบบในหัวเมืองเหนือมาก่อน องค์ระฆังเหลี่ยมมีการทำกันอยู่ในกลุ่มเจดีย์เหลี่ยมเพิ่มมุม ซึ่งเกิดในศิลปะอยุธยาอย่างช้าคือปลายพุทธศตวรรษที่ 21³⁴ การใช้องค์ระฆังสี่เหลี่ยมย่อมุมนี้จะเป็นประเด็นที่เกี่ยวข้องไปถึงเจดีย์ทรงปราสาททยอดวัดวรเชตุเทพบำรุงด้วย

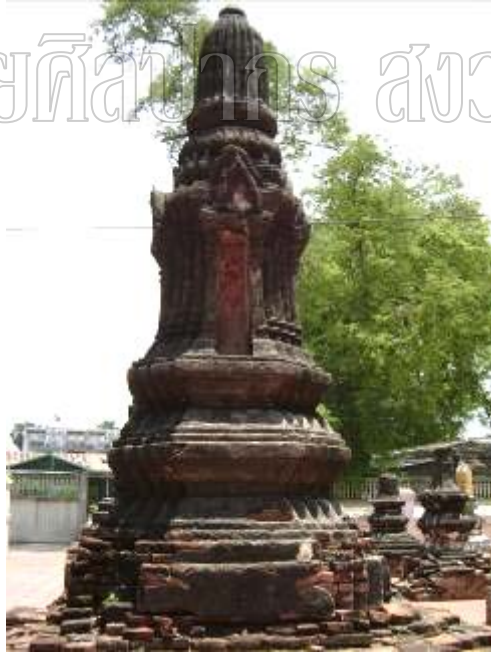
ส่วนเจดีย์ทรงปราสาททยอดอีกองค์คือเจดีย์รายที่วัดตองปุ ลพบุรี (ภาพที่ 121) เจดีย์องค์นี้มีส่วนประกอบคือฐานบัวจำนวนสองฐานซ้อนลดหลั่นกันรองรับเรือนธาตุโดยไม่มีชั้นเชิงบาตร ช่องจะระนำแคบเล็กจนไม่สามารถประดับพระพุทธรูปได้ เรือนธาตุเอนเข้าหากันเล็กน้อย

และอยู่ในผังย่อมุมไม้สี่สิบที่ทุกมุมมีขนาดเท่ากัน เหนือเรือนธาตุเป็นชั้นช้อนเพียงชั้นเดียวประดับ
กระจังที่มุมแทนที่กลีบขนุน ต่อด้วยบัวทรงกลมและองค์ระฆังรีผิวสูง ยังคงเหลือยอดที่เป็น
บัวทรงกลมเถาลูกแรกติดอยู่เหนือองค์ระฆัง

ภาพที่ 121 เจดีย์รายทรงปราสาทยอด วัดตองปุ ลพบุรี

รูปแบบที่แปลกเป็นต้นว่าการไม่ทำชั้นเชิงบาตรและชั้นช้อนเดี่ยวชั้นเดียวที่ใช้กระจัง
ประดับแทนกลีบขนุนอาจเป็นเพราะฝีมือของช่างในหัวเมืองที่ไม่เคร่งครัดเท่าช่างหลวง แต่
หลักฐานที่น่าสนใจของเจดีย์องค์นี้คือการหลงเหลือขององค์ระฆังรีอยู่เต็มองค์ ซึ่งอาจทำให้คิดได้ว่า
ส่วนองค์ระฆังที่หักหายไปของเจดีย์รายที่วัดราชบูรณะอาจเป็นแบบเดียวกันนี้ก็ได้ สิ่งที่น่าสนใจ
กำหนดอายุของเจดีย์รายทรงปราสาทที่วัดตองปุนี้ คือส่วนฐานที่ทำเป็นฐานบัวธรรมดา ต่างจาก
ชุดฐานสิงห์ของเจดีย์รายวัดราชบูรณะ

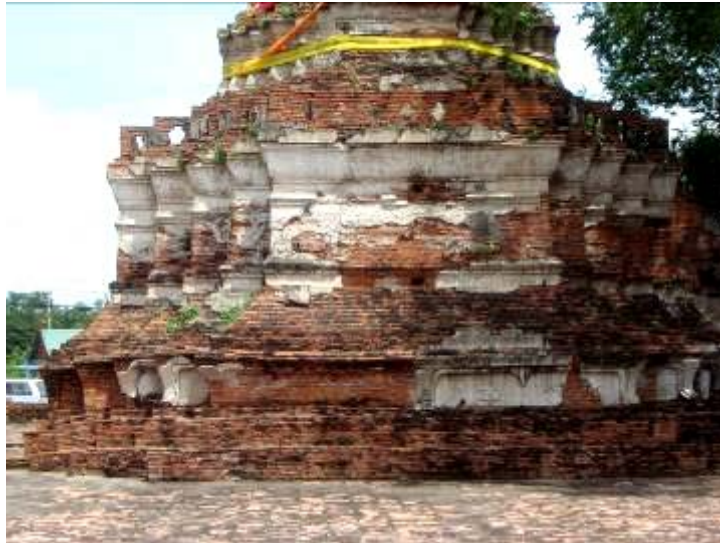
ฐานประทักษิณยกสูงเพื่อรองรับองค์เจดีย์ มีรูปแบบโดยรวมเป็นฐานบัวซึ่งคาดระดับลูกแก้วอกไก่สองเส้นบนท้องไม้กว้าง ส่วนล่างสุดของฐานคือหน้ากระดานล่างและบัวคว่ำวางอยู่บนขาสิงห์เรียวยาว (ภาพที่ 122) ทางเดินประทักษิณแคบๆ ล้อมด้วยพนักระเบียงเตี้ย มีช่องเจาะรูปกากบาทโดยรอบ บันไดทางขึ้นอยู่ทางทิศตะวันออก

ภาพที่ 122 ฐานประทักษิณ เจดีย์ทรงปราสาทยอดวัดวรเชตุเทพบารุง

ฐานประทักษิณของเจดีย์ทรงปราสาทยอดวัดวรเชตุเทพบารุงแสดงลักษณะที่ใกล้เคียงกับการทำฐานเช่นนี้ของเจดีย์ในศิลปะล้านนามาก แต่มีการปรับเปลี่ยนกลับมาสร้างเป็นฐานประทักษิณอย่างแท้จริง คือมีบันไดขึ้นสู่ทางเดินรอบองค์เจดีย์และมีพนักกันจริง ๆ ใช้ฐานที่เป็นฐานบัวประดับลูกแก้วอกไก่สองเส้นบนท้องไม้ที่กว้างในผังย่อมุม ซึ่งคงจะคลี่คลายมาจากชุด

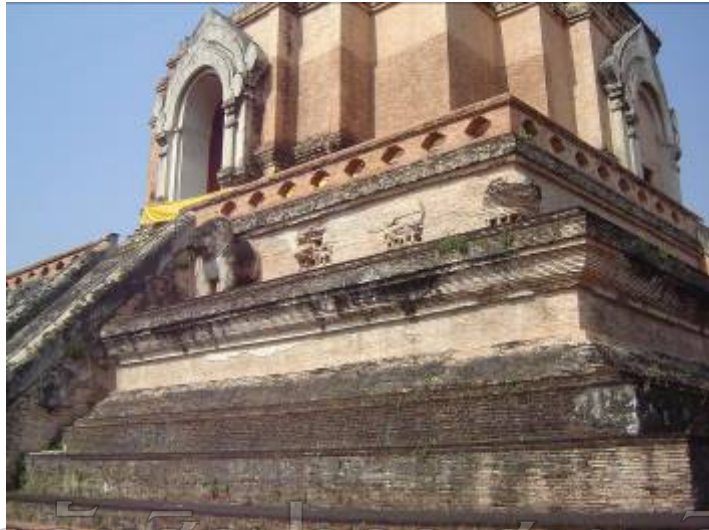
เจดีย์หลวง เชียงใหม่ เป็นเจดีย์ทรงปราสาทที่มีการสร้างฐานประทักษิณยกสูง มีผนังระเบียงประดับช่องรูปกากบาท (ภาพที่ 123) ซ้ำลัอมที่ส่วนฐานสันนิษฐานได้ว่าคงเกี่ยวข้องกับ

ภาพที่ 123 ฐานประทักษิณ เจดีย์หลวง เชียงใหม่

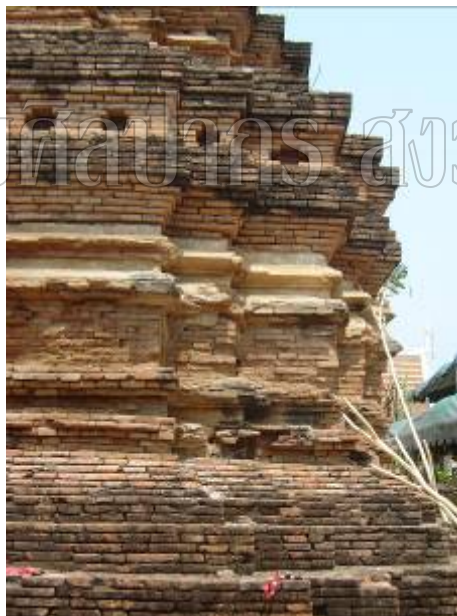
“ฐานคล้ายฐานประทักษิณ” นี้เป็นฐานรองรับเจดีย์ที่มีลักษณะพิเศษ เข้าใจว่าเป็นความตั้งใจสร้างฐานเลียนแบบฐานประทักษิณที่มีพนักกระเบื้องล้อมรอบแต่ด้วยขนาดเล็กจึงไม่มีที่ว่างมากพอที่จะทำให้เป็นทางเดินรอบอย่างฐานประทักษิณที่แท้จริงได้ รูปแบบของฐานดังกล่าวก็คือชุดฐานบัวหรือฐานบัวลูกแก้วอกไก่ที่ซ้อนกันสองฐานและมีท้องไม้แคบคั่นกลางในผังยกเก็จที่พบทั่วไปในเจดีย์ทรงระฆังของล้านนานั้นเอง แต่ได้เพิ่มฐานบัวคั่นกลางระหว่างองค์เจดีย์หนึ่งฐาน โดยที่ท้องไม้ของฐานบัวนี้มีการเจาะช่องกระจุกรูปกากบาทเรียงกันเป็นแถวตามแนวหน้ากระดาน ช่องกระจุกนี้เองทำให้ทราบได้ว่าส่วนฐานบัวที่เพิ่มขึ้นเหนือชุดฐานบัวในผังยกเก็จคือพนักกระเบื้องหลอกที่สร้างขึ้นเพื่อให้ดูเหมือนว่าเป็นพนักกระเบื้องจริงของฐานประทักษิณที่สามารถขึ้นไปเดินด้านบนได้ ฐานที่มีการทำพนักกระเบื้องหลอกนี้มีการทำทั้งในเจดีย์ทรงระฆังและเจดีย์ทรงปราสาทยอดของล้านนา เช่นที่เจดีย์วัดหนองจรีน เชียงใหม่ (ภาพที่ 124) ซึ่งมีอายุตกอยู่ในราวครึ่งหลังของพุทธศตวรรษที่ 21

ภาพที่ 124 ชุดฐานรองรับเจดีย์ทรงปราสาท วัดหนองจรีน

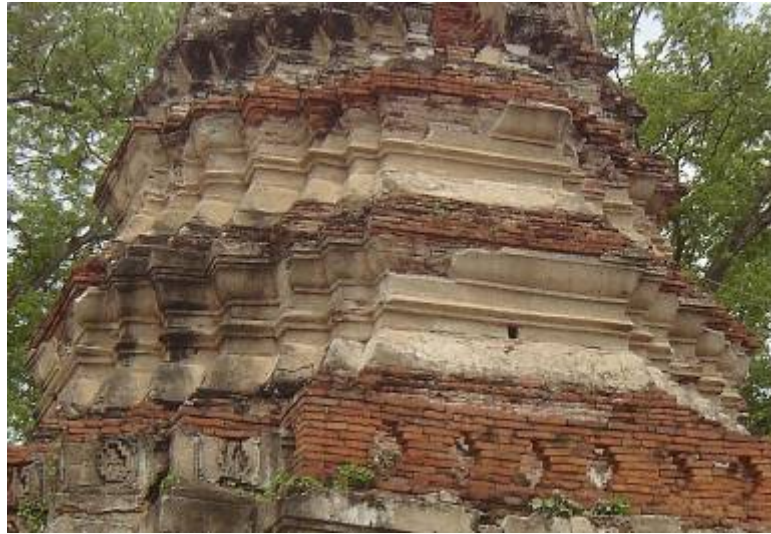
ส่วนชุกชุกรฐานรองรับเรือนธาตุที่เป็นฐานบัวลูกแก้วอกไก่ (ภาพที่ 127) คงเปลี่ยนแปลงมาจากที่เคยเป็นชุกชุกรฐานบัวลูกฟักที่เคยมีมาก่อน เช่นที่เจดีย์ทรงปราสาททยอยดประจำที่ศปบนฐานไพทีที่ปราสาทประธานวัดพระราม (ภาพที่ 128) ขนาดของลวดบัวที่เล็กเรียกว่าให้ทรวดทรงโดยรวมของชุกชุกรฐานและองค์เจดีย์ดูโปร่งเพรียว ไม่แน่นหนักเหมือนการใช้ฐานบัวลูกฟักในสมัยอยุธยาตอนต้น ในขณะที่ฐานบัวลูกแก้วอกไก่เป็นฐานที่ใช้รองรับส่วนเรือนธาตุของเจดีย์ทรงปราสาททยอยดของล้านนามาตั้งแต่พุทธศตวรรษที่ 19 เช่นที่เจดีย์วัดป่าสัก เชียงแสน จนถึงช่วงพุทธศตวรรษที่ 21 เช่นที่เจดีย์วัดโลกโมลี เชียงใหม่ (ภาพที่ 129) สำหรับเจดีย์ทรงปราสาททยอยดของล้านนามักใช้ฐานบัวลูกแก้วอกไ้ฐานเดียว แต่เจดีย์ทรงปราสาททยอยดวัดวรเชตุเทพบารุณใช้ฐานบัวลูกแก้วอกไ้จำนวนสองฐานซ้อนลดหลั่นกันรองรับเรือนธาตุ คงจะปรับปรุงจากชุกชุกรฐานบัวลูกฟักที่เคยใช้กันมานั่นเอง

ภาพที่ 127 ชุดฐานบัวลูกแก้วอกไก่รองรับเรือนธาตุเจดีย์ทรงปราสาทยอดวัดวรเชตุเทพบำรุง

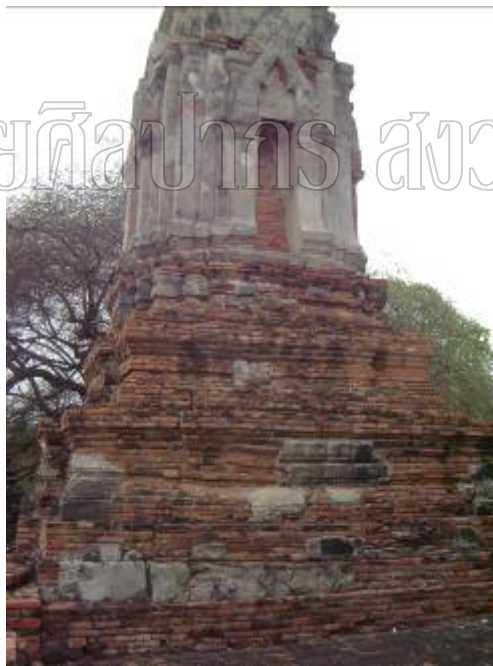
ภาพที่ 128 ชุดฐานบัวลูกฟ้ารองรับเรือนธาตุ เจดีย์ทรงปราสาทยอดประจำมูฐานไฟที่
ปรางค์ประธาน วัดพระราม

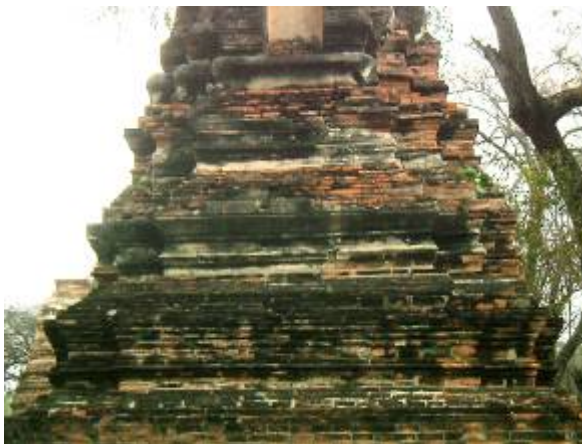
หากพิจารณาจากอายุของเจดีย์หมายเลข 26 วัดพระราม มีอายุในช่วงพุทธศตวรรษที่ 21 ที่พบว่าเริ่มใช้ชุดฐานบัวลูกแก้วอกไก่รองรับเรือนธาตุ (ภาพที่ 130) ลักษณะดังกล่าวของเจดีย์ทรงปราสาททยอดวัดวรเชตุเทพบารูนี้จึงควรมีอายุที่เกี่ยวข้องกันมากกว่าเจดีย์ทรงปราสาทที่มีอายุเก่าก่อนหน้า นอกจากนี้ฐานบัวลูกแก้วอกไก่ที่รองรับเรือนธาตุเจดีย์องค์นี้ยังใช้ระบบการเหลื่อมท้องไม้เข้า ซึ่งเป็นเทคนิคที่มาจากศิลปะล้านนาอันได้พบอยู่ในชุดฐานบัวลูกแก้วอกไก่ของปราสาทประธานเช่นเดียวกับชั้นเชิงบาตรที่รองรับเรือนธาตุเป็นฐานบัวลูกแก้วอกไก่เช่นกัน จึงอาจเป็นส่วนที่บ่งได้ว่าอายุการสร้างปราสาทประธานและเจดีย์ทรงปราสาททยอดเป็นงานในรุ่นราวคราวเดียวกัน

ภาพที่ 130 ชุดฐานบัวลูกแก้วอกไก่รองรับเรือนธาตุ เจดีย์รายหมายเลข 26 วัดพระราม

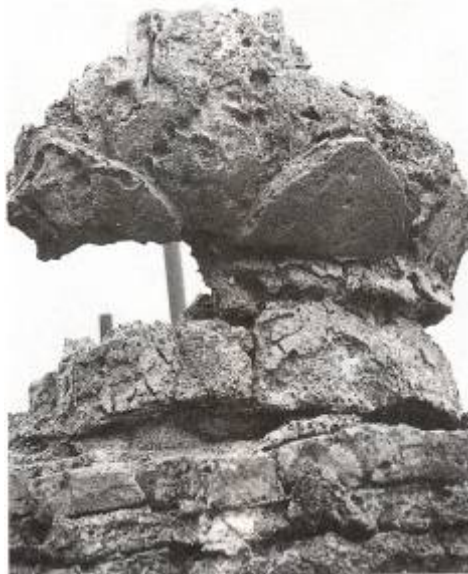
ภาพที่ 132 ยอดบัวกลุ่มเถาลูกแรกที่ยังเหลือติดบัลลังก์ เจดีย์ทรงปราสาทยอดวัดวรเชตุเทพบารุง
(ที่มา : สันติ เล็กสุขุม, ความเป็นมาของเจดีย์ราย “ทรงปราสาทยอด” วัดราชบูรณะ จังหวัด
พระนครศรีอยุธยา (กรุงเทพฯ : สำนักพิมพ์อมรินทร์วิชาการ, 2541), 158.)

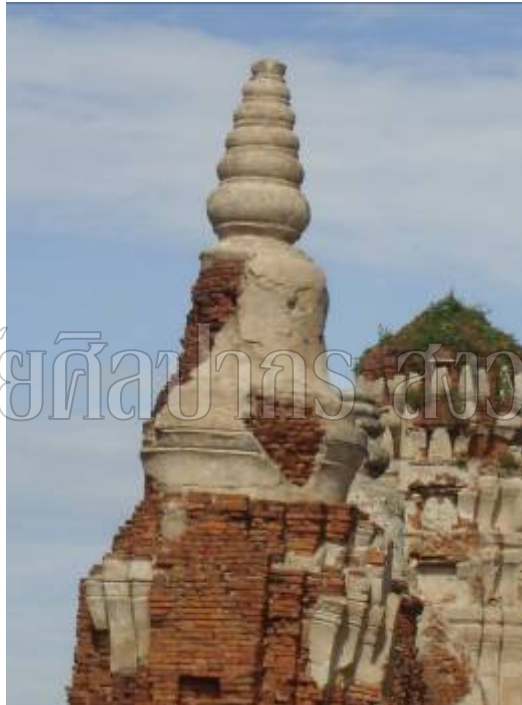
ภาพที่ 133 ชั้นช้อน องค์ระฆังและยอดบัวกลุ่มเถา เจดีย์ประจำมุมฐานไพทีปรางค์ประธาน วัดมหาธาตุ อยุธยา

ชั้นช้อนเหนือเรือนธาตุที่เป็นชั้นรัดประคดประดับด้วยกลีบขนุนและบันแถลงคือระเบียบที่สืบทอดอย่างยาวนานมาจากเจดีย์ทรงปราสาทยอดในศิลปะสุโขทัยถึงเจดีย์ทรงปราสาทยอดของอยุธยาโดยแทบไม่เปลี่ยนแปลง เช่นที่เจดีย์ทรงปราสาทยอดบนฐานไพที ปรางค์ประธาน วัดมหาธาตุ อยุธยา (ภาพที่ 133) ส่วนนี้ของเจดีย์ทรงปราสาทยอดวัดวรเชตุเทพบำรุงจึงแสดงลักษณะที่เกี่ยวข้องกับเจดีย์ทรงปราสาทยอดของอยุธยาโดยตรงตั้งแต่ในราวพุทธศตวรรษที่ 20 เป็นต้นมา แนวทางการพิจารณาถึงอายุสมัยจึงควรมองที่แผนผังต่อเนื่องจากส่วนเรือนธาตุขึ้นมาคือขนาดของมุมที่เท่ากันทุกๆมุม ต่างไปจากมุมประธานขนาดใหญ่กว่ามุมย่อยที่ปรากฏอยู่ในสมัยต้นแล้ว

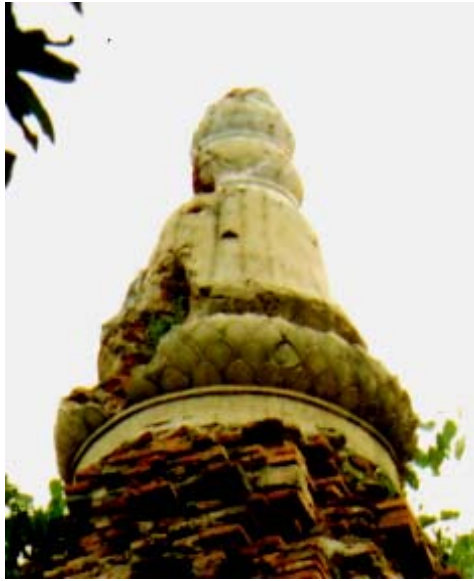
ภาพที่ 135 องค์ระฆังรีวของเจดีย์ทรงปราสาทยอดวัดบางกะจะ

ลักษณะแปลกไปบ้างคือเป็นทรงระฆังมีริ้วที่อาจเกี่ยวข้องกับเจดีย์ที่สร้างขึ้นในระยะหลังของ สุโขทัยด้วย⁴⁵ เช่นยอดทรงระฆังของเจดีย์ทรงปราสาทยอดวัดบางกะจะ (ภาพที่ 135) ซึ่งได้กล่าว มาแล้วว่าคงมีอายุในปลายพุทธศตวรรษที่ 21 จึงมีข้อสันนิษฐานที่เชื่อว่าส่วนยอดของเจดีย์องค์นี้ น่าจะถูกเปลี่ยนแปลงจากสมัยแรกสร้างแล้ว เพราะระเบียบทางสถาปัตยกรรมไม่เป็นไปตาม รูปแบบของงานช่าง ยังพบหลักฐานร่องรอยแตกหักระหว่างชั้นชั้นซ้อนเหนือเรือนธาตุและองค์ระฆัง ซึ่งคงเป็นการชำรุดในอดีตและถูกซ่อมแซมใหม่จนเป็นทรงระฆังเหลี่ยมในช่วงครึ่งหลังของพุทธ ศตวรรษที่ 23⁴⁶

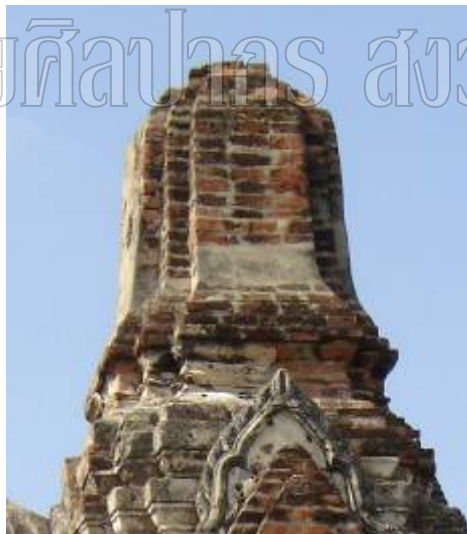
ภาพที่ 137 องค์ระฆังเหลี่ยมของเจดีย์ทรงปราสาทยอดทางทิศได้นอกกระเบื้องคด วัดพระศรีรัตนมหาธาตุ ลพบุรี

ได้กล่าวถึงข้อมูลของเจดีย์ทรงปราสาทยอดตั้งอยู่ทางทิศใต้บนกระเบื้องคดวัดพระศรีรัตนมหาธาตุ ลพบุรี (ภาพที่ 137) มาแล้ว เจดีย์องค์ดังกล่าวมีความคล้ายคลึงกันกับเจดีย์ทรงปราสาทยอดวัดวรเชตุเทพบารุง เป็นต้นว่าใช้ชุดฐานบัวลูกแก้วอกไก่รองรับเรือนธาตุและมียอดทรงระฆังเหลี่ยมย่อมุมเป็นต้น จากการศึกษาได้กำหนดอายุเจดีย์องค์นี้ไว้ในครั้งแรกของพุทธศตวรรษที่ 23 ซึ่งเป็นหลักฐานยืนยันถึงรูปแบบของเจดีย์ทรงปราสาทยอดที่มีการใช้ยอดองค์ระฆังเหลี่ยมย่อมุมอยู่ในศิลปะอยุธยาด้วย

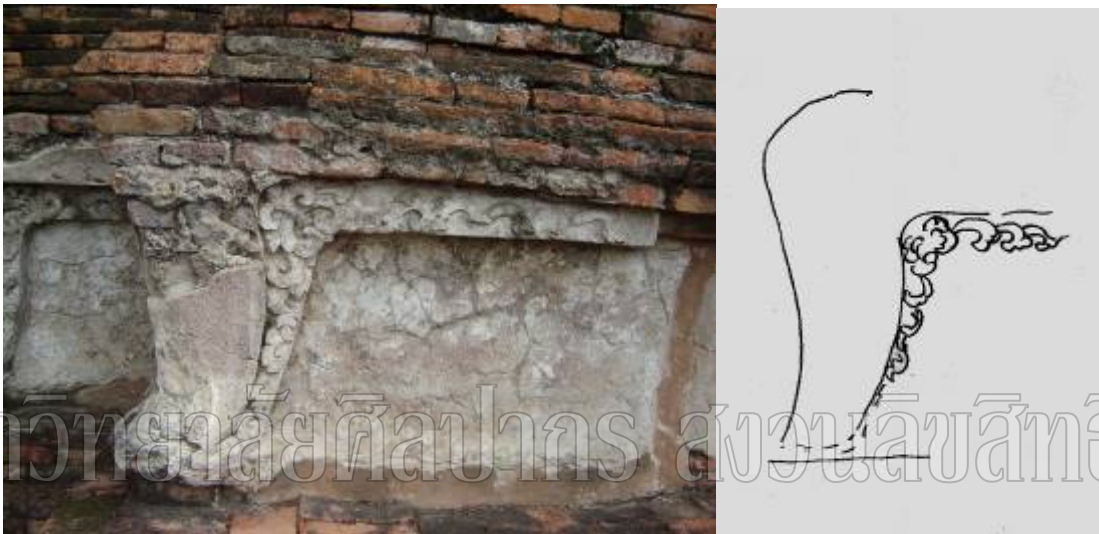
ภาพที่ 138 ขาสีงห์ของฐานประทักษิณ เจดีย์ทรงปราสาททยอด วัดวรเชตุเทพบารุง

ส่วนล่างสุดของฐานประทักษิณประดับด้วยขาสีงห์เต็มชุด คือประกอบด้วย ขาสีงห์ นมสีงห์ ครีบท้องสีงห์และกาบเท้าสีงห์ (ภาพที่ 138)

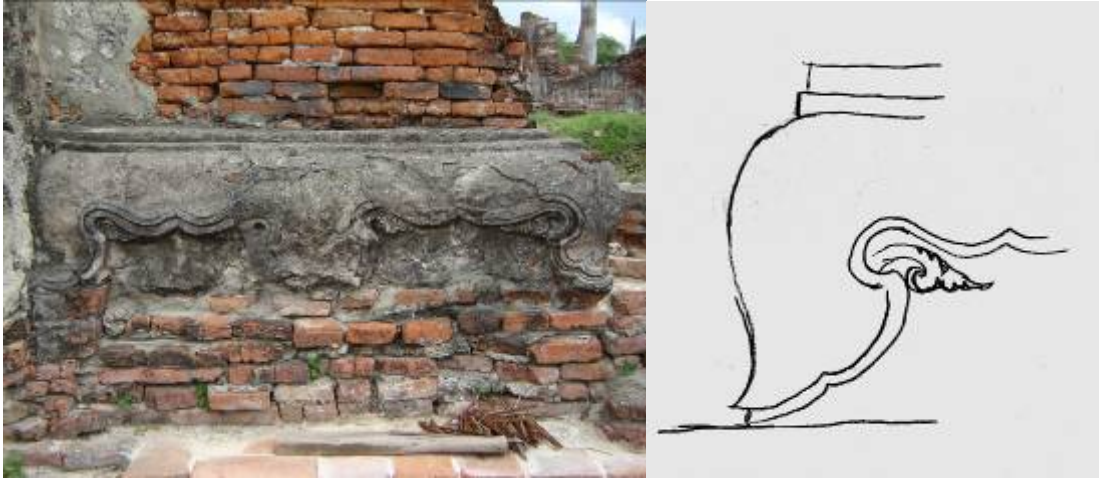
ภาพที่ 139 ขาสิ่งห์ วิหารหลวงวัดพระศรีสรรเพชญ์

ลายขาสีงห์อาจเป็นอิทธิพลจากความนิยมในการใช้ชาตังหรือเตียงในศิลปะจีน โดยพบครั้งแรกๆในศิลปะไทยในภาพจารบนแผ่นหินที่วัดศรีชุม เรื่องอสาตมันชาตคอายุราวพุทธศตวรรษที่ 19 จากนั้นคงจะมาเริ่มปรากฏในศิลปะอยุธยาที่วิหารหลวงวัดพระศรีสรรเพชญ์ อยุธยา ครั้งแรกของพุทธศตวรรษที่ 21 ระยะเวลาดังกล่าวไม่มีการพัฒนารูปแบบของลายขาสีงห์มากนัก คือยังคงเป็นขาสีงห์ในทรงอ้วนเตี้ย เส้นนอกของน่องสีงห์ประกอบจากวงโค้งหลายวงคล้ายคลื่น ส่วนแข้งสีงห์โค้งมนต่อเนื่องไปจนถึงหลังสีงห์ (ภาพที่ 139) และที่สำคัญคือยังไม่มีการใช้บัวหางาย และท้องไม่เข้าประกอบเป็น “ฐานสีงห์”

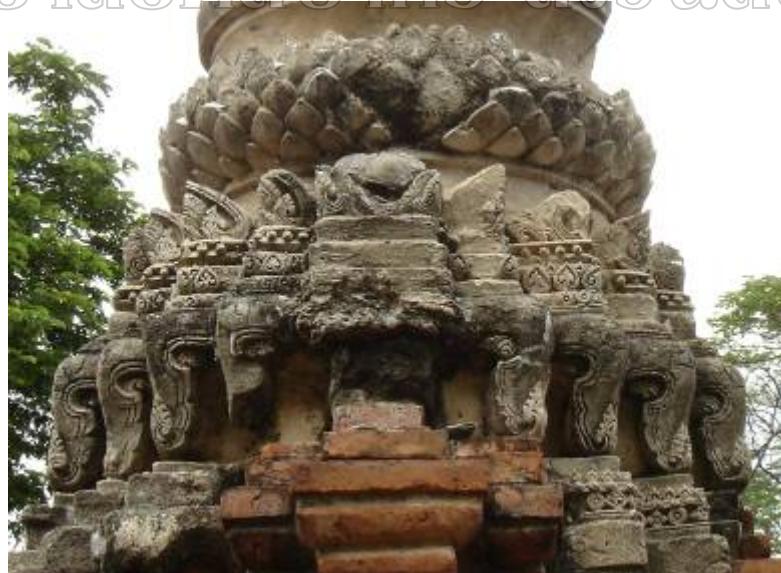
ภาพที่ 140 ขาสิ่งห์ เจดีย์รายทรงเครื่องหมายเลข 13 วัดพุทไธสวรรย์

ในช่วงกลางพุทธศตวรรษที่ 22 ขาสิ่งห์คงจะคลี่คลายในศิลปะอยุธยาโดยยึดความสูงให้มากขึ้นแต่ยังคงลักษณะของเส้นนอกรอบจากวงโค้งและแข้งสิงห์โค้งมน เช่นส่วนฐานของเจดีย์รายหมายเลข 13 วัดพุทไธสวรรย์ อยุธยา⁴⁹ (ภาพที่ 140)

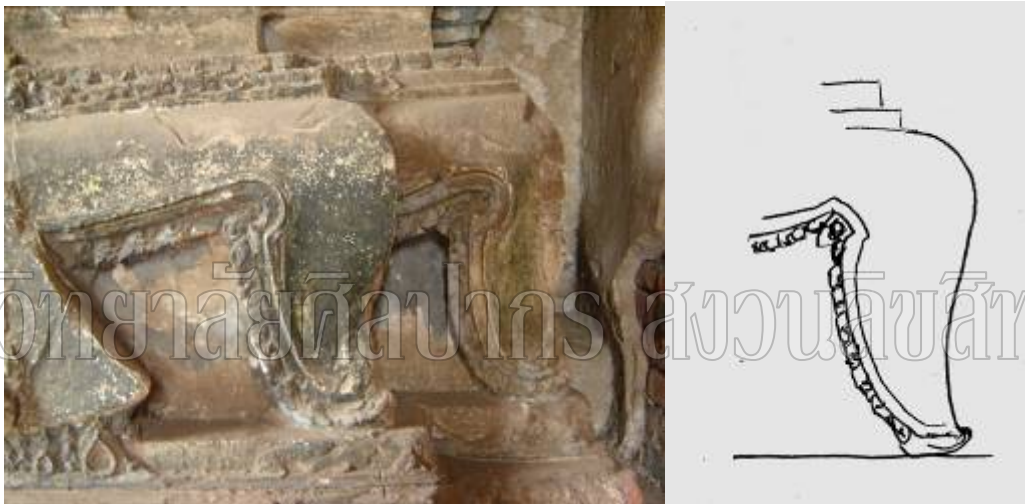
ภาพที่ 141 ขาสิงห์ ฐานซุกชีของพระพุทธรูปทรงเครื่องในเมรุทิศเมรุราย วัดไชยวัฒนาราม

ในขณะที่ต่อมารูปแบบของขาสิงห์ได้คลี่คลายอย่างรวดเร็วคือเป็นขาสิงห์ที่ไม่ประกอบจากวงโค้งที่เป็นหยัก แต่ทำเป็นขาเรียวยาวสูง เช่นที่ฐานพระพุทธรูปทรงเครื่องในเมรุทิศเมรุราย วัดไชยวัฒนาราม สร้าง พ.ศ.2172⁵⁰ (ภาพที่ 141) ระยะเวลาต่อมาเกิดรูปแบบของ “ฐานสิงห์” ที่สมบูรณ์แบบขึ้น คือเป็นขาสิงห์ที่มีส่วนท้องไม้และบัวหงายประกอบกันเป็นชุดฐาน เริ่มมีขาสิงห์ที่ทำสันแบ่งระหว่างแข้งสิงห์และหลังสิงห์ที่เรียกว่า “บัวหลังสิงห์” (ภาพที่ 142) ช่วงราวรัชกาลสมเด็จพระนารายณ์⁵¹ และคงสืบทอดรูปแบบเช่นนี้ลงมาพร้อมการเพิ่มลดการประดับตกแต่งตามความพอใจของช่างผู้สร้าง อย่างไรก็ตาม ที่กล่าวมานั้นเป็นสายวิวัฒนาการหลักๆของขาสิงห์ในศิลปะอยุธยา เพราะยังพบขาสิงห์แบบปลิกย่อยซึ่งไม่ขึ้นอยู่กับวิวัฒนาการจำนวนหนึ่ง

ขาสิ่งห์ที่รองรับฐานประทักษิณของเจดีย์ทรงปราสาททยอดวัดวรเชตุเทพบารุงเป็นขาสิ่งห์เรียวยาว ไม่ประกอบจากวงโค้งและไม่มีแนวคิ้วคั่นระหว่างลายครีบนองสิงห์ หากเทียบกับสายวิวัฒนาการหลักแล้วควรมีอายุอยู่หลังจากขาสิ่งห์ที่ประกอบขึ้นจากวงโค้งหลายวง โดยสามารถเทียบได้กับขาสิ่งห์ของซุกซีพระพุทธรูปทรงเครื่องภายในเมรุทิศเมรุรายวัดไชยวัฒนาราม รายละเอียดที่น่าสนใจคือการวางหน้ากระดานล่างและบัวคว่ำของฐานประทักษิณเอาไว้บนหลังสิงห์โค้งมน จึงดูเหมือนขาสิ่งห์ที่เทินฐานเอาไว้ในส่วนเอนลาดต่อเนื่องขึ้นไปสู่ฐานด้านบนเป็นอันเดียวกัน ซึ่งเป็นรูปแบบที่อาจแสดงความก้ำกึ่งกันระหว่างขาสิ่งห์ในระยะแรกที่หลังสิงห์โค้งมนไม่มีสันแบ่งระหว่างแข้งสิงห์และบัวหลังสิงห์ กับขาสิ่งห์ที่มีสันแบ่งบัวหลังสิงห์แล้ว ซึ่งอย่างหลังเกิดขึ้นในช่วงต้นพุทธศตวรรษที่ 23 ลักษณะดังกล่าวจึงควรมีอยู่ก่อนหน้านั้น คือราวพุทธศตวรรษที่ 22

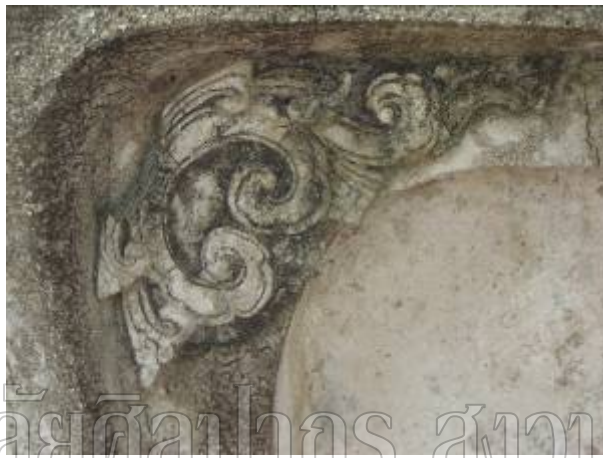
ภาพที่ 143 ลายรักแร้สิงห์ ปูนปั้น ฐานประทักษิณเจดีย์ทรงปราสาทยอดวัดสุวรรณเขตุเทพบารุง

ลายรักแร้สิงห์ (ภาพที่ 143) เป็นลายวงโค้งมีหยัก ปิดอยู่ที่บริเวณภายในมุมของขาสิ่งห์ที่โค้งลงมา เทียบได้กับลายมุมที่ประกอบจากวงโค้งอันเป็นอิทธิพลจากลวดลายในศิลปะ

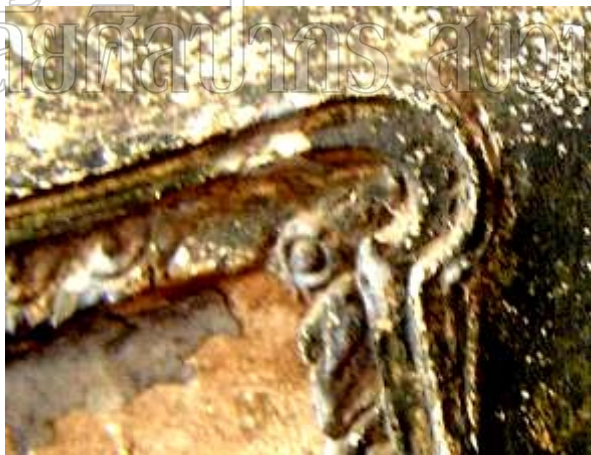
ภาพที่ 146 ลายรักแร้สิงห์ ปูนปั้น ฐานซุกซี้ของพระพุทธรูปทรงเครื่องในเมรุทิศเมรุราย วัดไชยวัฒนาราม

ล้ามนานที่แพร่หลายลงมายังอยุธยาตั้งแต่ช่วงปลายพุทธศตวรรษที่ 20 แล้ว เช่นที่ผนังวิหารวัดนางพญา ศรีสังฆาลัย (ภาพที่ 144) และหลังจากนั้นต่อมาราวพุทธศตวรรษที่ 21 ที่ผนังวิหารวัดไผ่ลพบุรี (ภาพที่ 145) อย่างไรก็ตามลายดังกล่าวที่ขาสีของเจดีย์ทรงปราสาทวัดสุวรรณเขตุเทพบารุงมีลักษณะประดิษฐ์มากกว่าที่วัดนางพญาและวัดไผ่ลพบุรี จึงอาจมีอายุหลังลงมาอีก ในขณะที่ขาสีแบบเดียวกันที่ปรากฏที่ซุกซีพระพุทธรูปทรงเครื่องในเมรุทิศเมรุรายวัดไชยวัฒนารามกลับมีลักษณะเป็นตัวกระหนกประดิษฐ์อย่างแท้จริง (ภาพที่ 146)

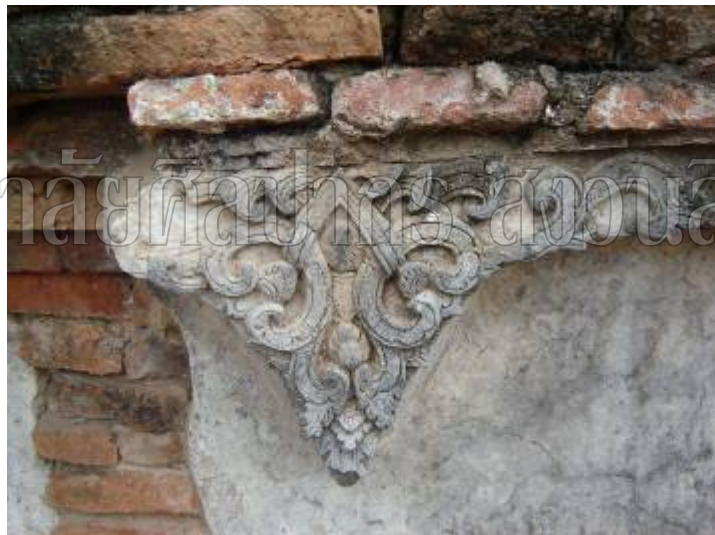
ภาพที่ 147 ลายนมสิงห์ ปูนปั้น ฐานประทักษิณเจดีย์ทรงปราสาทที่ยอด วัดวรเชตุเทพบารุง

เช่นเดียวกับลายนมสิงห์ซึ่งประกอบจากวงโค้งสองวงที่หันหัวออกจากกันและต่อด้วยปลายแหลมรูปสามเหลี่ยมชี้หัวลง (ภาพที่ 147) ซึ่งก็เป็นลายในทำนองวงโค้งเช่นกัน ลายนมสิงห์นี้พบครั้งแรกๆที่เจดีย์รายหมายเลข 13 วัดพุทธไสสวรรคย์ อยุธยา ยังมีลักษณะคล้ายจุกสั้นๆติดอยู่

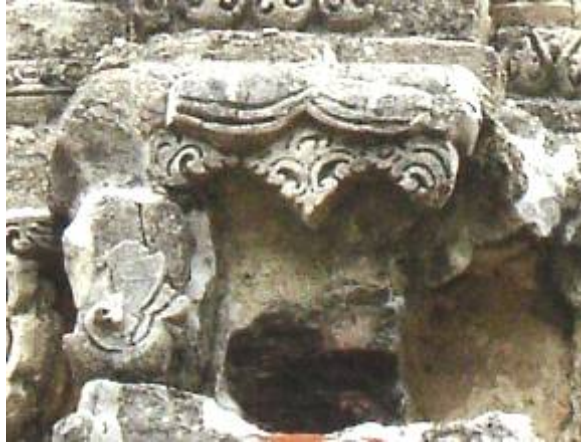
ภาพที่ 148 ลายนมสิงห์ ปูนปั้น เจดีย์รายทรงเครื่องหมายเลข 13 วัดพุทธสุวรรณีย์

(ภาพที่ 148) แนววิวัฒนาการของนมสิงห์ที่แคบและยืดยาวลงมาจรดฐานล่างนั้นเริ่มปรากฏในสมัยหลังต่อมา

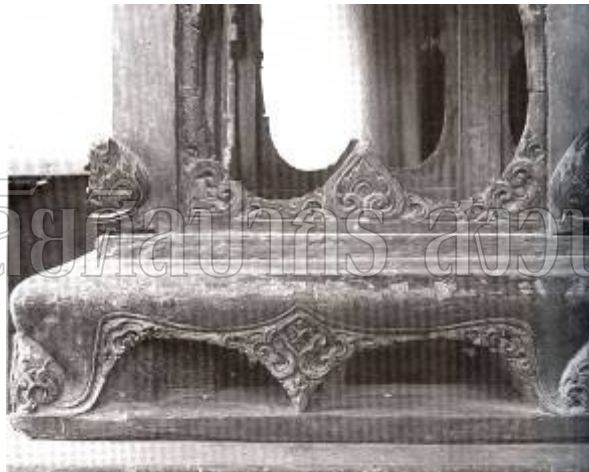
ภาพที่ 149 ขาสิงห์ของบุษบกธรรมาสน์จากวัดเสาชิงช้า ลพบุรี

มีขาสิงห์ประดับบุษบกธรรมาสน์สลักไม้บางหลังสามารถใช้เปรียบเทียบถึงรูปแบบของขาสิงห์ของเจดีย์ทรงปราสาทที่ยอดที่วัดวรเชตุเทพบารุงได้ชัดเจน คือ ธรรมาสน์จากวัดโพธิ์เผือกอยุธยา และธรรมาสน์จากวัดเสาชิงช้า ปัจจุบันจัดแสดงภายในพิพิธภัณฑสถานแห่งชาติ สมเด็จพระนารายณ์ (ภาพที่ 149) ได้รับการกำหนดอายุไว้ในช่วงต้นถึงกลางพุทธศตวรรษที่ 22⁵² รูปแบบขาสิงห์ของธรรมาสน์ทั้งสองหลังเป็นขาสิงห์ที่ยังไม่มีการแบ่งสันที่บัวหลังสิงห์ และยังใช้ลวดลายประดับในทำนองวงโค้งอยู่ แม้ว่าทรวดทรงของขาสิงห์จะไม่เรียวยาวเท่าแต่ก็ยังอยู่ในเค้าโครงที่ใกล้เคียงกันมากกว่า ขาสิงห์ของเจดีย์ทรงปราสาทที่ยอดวัดวรเชตุเทพบารุงจึงควรสร้างในระยะไล่เลี่ยกันด้วย

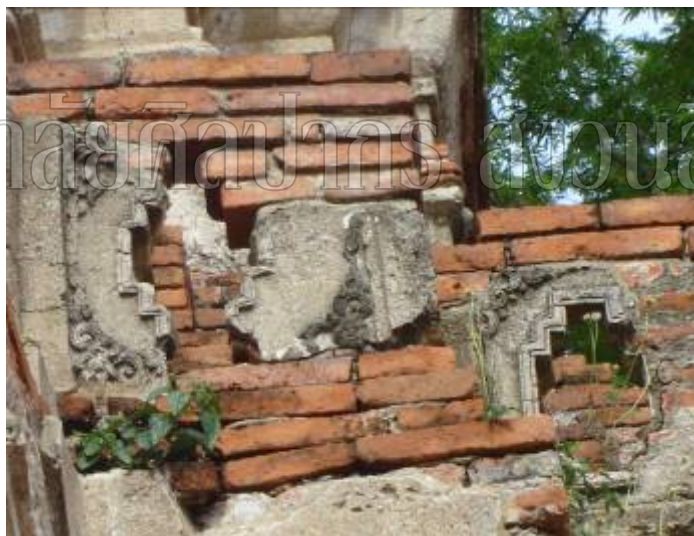
ภาพที่ 150 ลายช่องกระจก ฐานประทักษิณ เจดีย์ทรงปราสาทยอด วัดวรเชตุเทพบ้ำรุง

ลายช่องกระจกประดับอยู่บนพนักรอบฐานประทักษิณด้านบน เป็นการเจาะช่องรูปกากบาทหักมุมและปั้นปูนประดับที่มุมทั้งสี่ของช่อง (ภาพที่ 150)

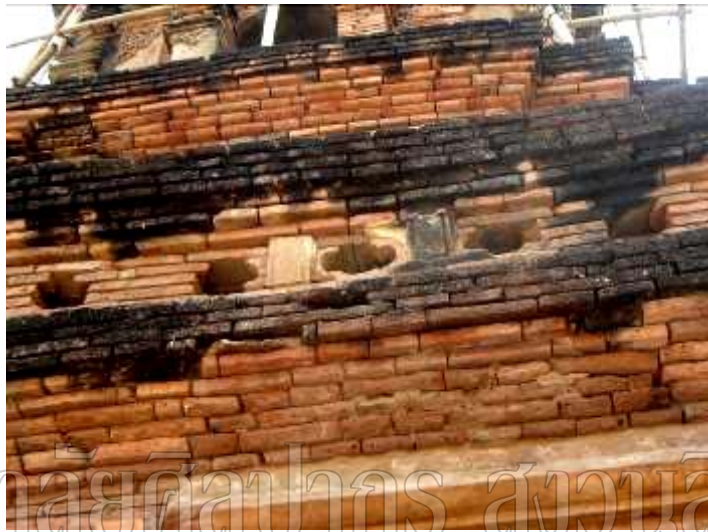
ภาพที่ 151 ลายช่องกระจก เจดีย์ประธานวัดหนองจริน เชียงใหม่

ลายช่องกระจก เป็นลายที่มาจากศิลปะล้านนาซึ่งคงจะรับมาจากศิลปะจีนอีกต่อหนึ่ง พบความนิยมอยู่ในราวพุทธศตวรรษที่ 20-21 ทั้งในการประดับสถาปัตยกรรมคือพนักระเบียง หน้ากระดานหรือท้องไม้ของเจดีย์ เช่น ที่เจดีย์ประธานวัดหนองจวิน เชียงใหม่ (ภาพที่ 151) และ

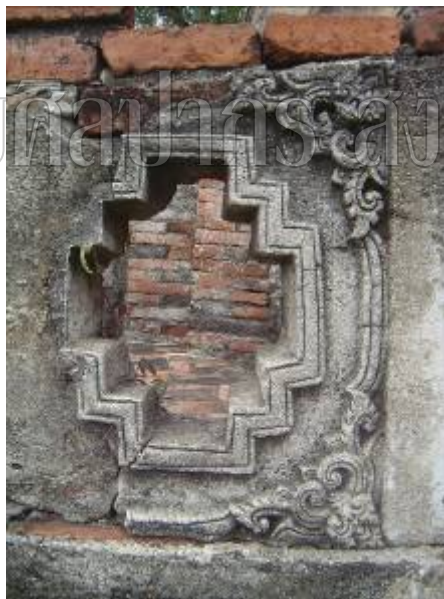
ภาพที่ 153 รายละเอียดของลายช่องกระจก เจดีย์ทรงปราสาทยอด วัดวรเชตุเทพบารุง

ลายช่องกระจกที่ผนังกระเบื้องเจดีย์ทรงปราสาทยอดวัดวรเชตุเทพบารุงมีลักษณะคล้ายลายดอกเหลี่ยม (ภาพที่ 153) มากกว่าลายช่องกระจกที่ประกอปกว้างโค้งตามแบบล้านนา จึงเชื่อว่าเป็นรูปแบบที่ปรับปรุงลงมาในศิลปะอยุธยาแล้ว โดยได้พบปูนปั้นลายดอกเหลี่ยมเป็นลายกากบาททหัยกุ่มและขีดสานแบบคล้ายกันประดับอยู่ที่วิหารวัดไผ่ ซึ่งมีอายุล่าลงมาจากที่วัดนางพญาเล็กน้อย

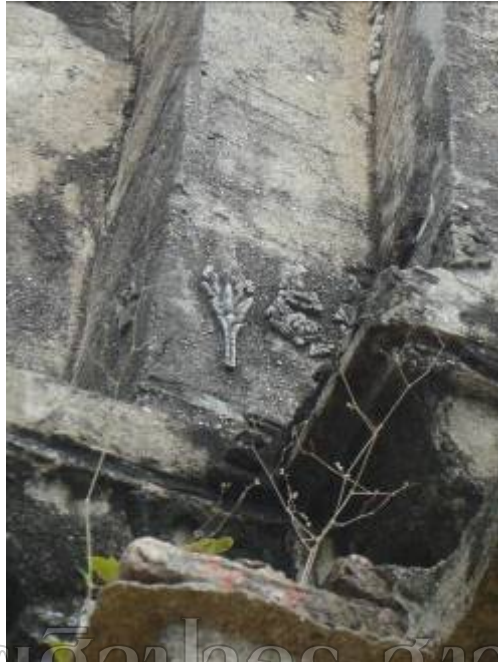
ภาพที่ 154 ลายกรวยเชิงปูนปั้น เรือนธาตุเจดีย์ทรงปราสาทยอดวัดวรเชตุเทพบารุง

ลายกรวยเชิงที่ยังหลงเหลือติดผนังเรือนธาตุของเจดีย์ทรงปราสาทเล็กน้อย เป็นลวดลายที่มี เค้าโครงเป็นรูปสามเหลี่ยมซึ่งประกอบด้วยลายดอกไม้ประดิษฐ์ทำนองดอกโบตันเป็นกึ่งกลาง

และและต่อยอดขึ้นไปด้วยลายกระหนกที่เน้นหัวขมวดเท่าๆกับหัวกระหนก ส่วนยอดเป็นลายคล้าย
ใบไม้ปลายแหลม (ภาพที่ 154)

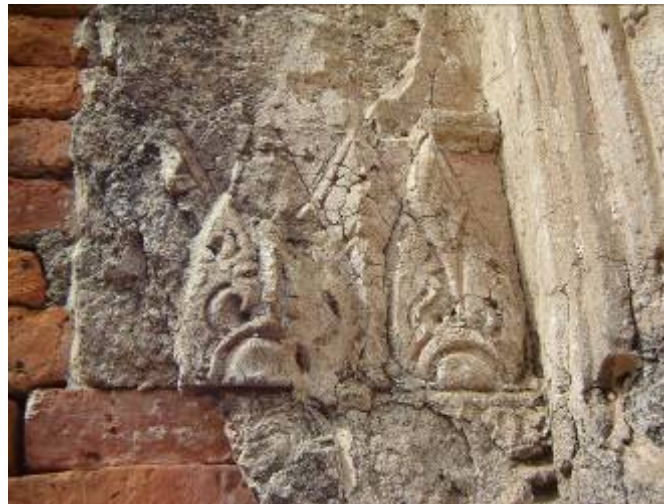
ภาพที่ 155 ลายกรวยเชิงปูนปั้นเจดีย์ประธานทรงปราสาททยอดวัดโพง อยุธยา

ในสมัยอยุธยาตอนต้น ลายกรวยเชิงและเฟืองอุบะเป็นลายที่คลี่คลายมาจากศิลปะ
ขอม มีระเบียบของลายคือการสร้าง “แม่ลาย” เป็นลายสามเหลี่ยม แม่ลายนี้ประกอบด้วยสาม
ส่วน คือกระหนกสองตัวออกจากจุดกลางลายที่เรียกว่า “กกลาย” หัวขมวดเข้าหากัน ปลาย
กระหนกรูปสามเหลี่ยมประกบกันมีส่วนกลางลายเป็นยอดแหลม แม่ลายนี้วางเรียงกันเป็นแถบ
ตามความยาวของเรือนธาตุ แทรกสลับด้วย “ลายแทรก” คือการใช้ส่วนกลางลายที่เป็นยอดแหลม
วางอยู่ระหว่างแม่ลาย กระหนกสองตัวของแม่ลายที่ลายแทรกวางอยู่จะทำหน้าที่เป็นกระหนกสอง
ส่วนของลายแทรกไปโดยอัตโนมัติ ทำให้ลายทั้งหมดต่อเนื่องกันอย่างเป็นระเบียบ ลวดลายกรวย
เชิง-เฟืองอุบะสมัยอยุธยาตอนต้นนี้พบทั้งในเจดีย์ทรงปราสาทและเจดีย์ทรงปราสาทยอด เช่น
ปราสาทวัดส้มและเจดีย์ประธานทรงปราสาทยอดวัดโพธิ์ อยุธยา(ภาพที่ 155)

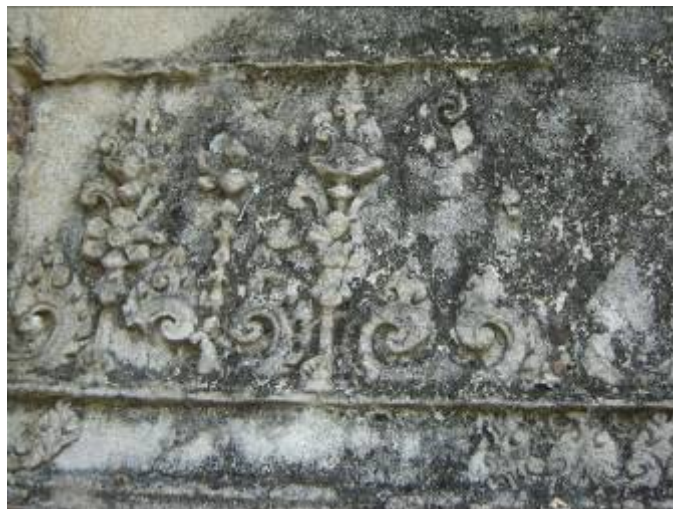
ภาพที่ 156 ลายกรวยเชิง ปูนปั้น ปราสาทประธานวัดจุฬามณี พิษณุโลก

ล้านนาอันสอดคล้องกับเอกสารประวัติศาสตร์ที่กล่าวถึงความสัมพันธ์ระหว่างอยุธยาและล้านนา เป็นอย่างมากตั้งแต่ต้นพุทธศตวรรษที่ 21 ลวดลายประดับปราสาทประธานวัดจุฬามณี พิษณุโลก เป็นตัวอย่างของลายกรวยเชิง-เฟืองอุบะในระยนี้ (ภาพที่ 156)

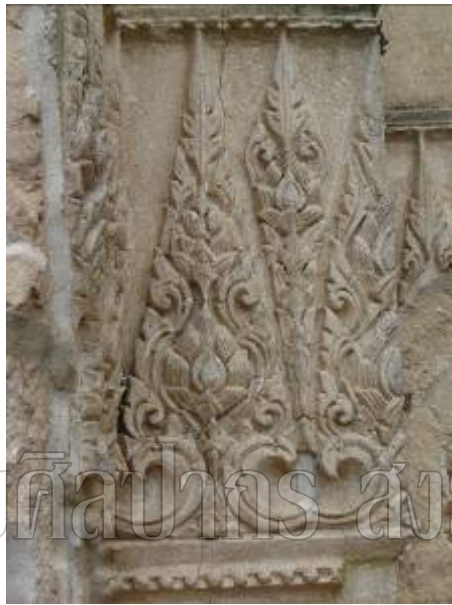
ภาพที่ 157 ลายกรวยเชิง เสาซุ้มประตูอุโบสถวัดกุฎีเขาทอง อยุธยา

พุกษายอยู่ แต่ได้คลี่คลายลงมาระดับหนึ่งแล้ว พร้อมกับระเบียบของลายที่ไม่ต่อเนื่องสัมพันธ์ในระบบ “แม่ลาย-ลายแทรก” ตามแบบที่ปรากฏในสมัยอยุธยาตอนต้นอีกต่อไป เนื่องจากแม่ลายและลายแทรกต่างก็เป็นลายสามเหลี่ยมที่ขึ้นรูปอย่างอิสระไม่มีส่วนใดเป็นส่วนหนึ่งของกันและกัน ลายแทรกจึงเป็นเพียงลายที่วางไว้ระหว่างแม่ลายเพื่อคั่นจังหวะเท่านั้น เช่นลายบนกรอบประตูวิหารหลวง วัดกุฎีเขาทอง อยุธยา อายุราวต้นพุทธศตวรรษที่ 22 (ภาพที่ 157)

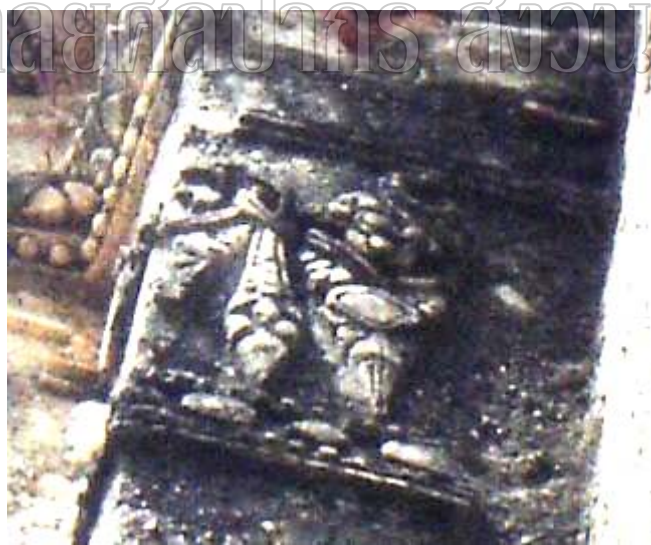
ภาพที่ 158 ลายเฟืองอุบะปูนปั้น เรือนธาตุเจดีย์ทรงปราสาทยอด วัดวรเชตุเทพบารุง

ลายเฟืองอุบะบางส่วนของปูนปั้นประดับบนเจดีย์ทรงปราสาทยอดวัดวรเชตุเทพบารุงเป็นลายแบบที่ไม่ค่อยพบในศิลปะอยุธยา คือแม่ลายประกอบด้วยลายกรอบวงโค้งล้อมรอบลายดอกไม้กลีบมีส่วนปลายแหลมที่เป็นกระหนกสองข้างขนานรูปสี่เหลี่ยมขนมเปียกปูนซึ่งมีใบไม้เรียวยาวต่อห้อยออกมา ส่วนลายแทรกเป็นเส้นต่อปลายด้วยใบไม้อย่างง่ายๆ (ภาพที่ 158) ซึ่งลายดังกล่าวแม้มีลักษณะแปลกแต่ก็ดูเหมือนเป็นการผสมผสานขึ้นจากลายในกลุ่มกรวยเชิง-เฟืองอุบะสองแบบ คือแบบที่เป็นลายกรอบวงโค้งที่เป็นอิทธิพลมาจากศิลปะล้านนา⁵⁷ อันได้พบมาก่อนที่ปราสาทประธานวัดจุฬามณี พิษณุโลก (ภาพที่ 159) กับแบบที่เป็นลายซ่อไม่มีกรอบเช่นเดียวกับลายกรวยเชิงดังที่ได้กล่าวมา การผสมผสานกันของลวดลายออกมาและพบในเจดีย์องค์เดียวกันนี้สะท้อนความหลากหลายในรูปแบบที่ช่างผู้สร้างงานสามารถเลือกมาใช้ตามรสนิยมของตนได้อย่างเหมาะสม

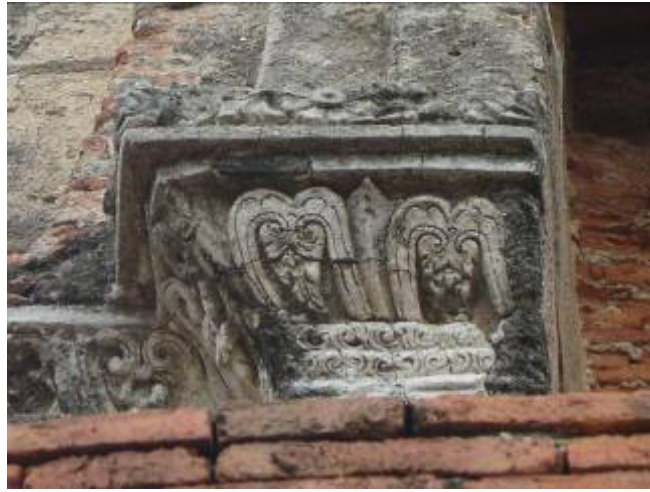
ภาพที่ 160 ลายกลีบบัวปูนปั้นแบบแรก เจดีย์ทรงปราสาทหยอด วัดวรเชตุเทพบารุง

ลายกลีบบัวที่พบแบ่งออกเป็นสองแบบใหญ่ๆ แบบแรกเป็นแบบที่มีลายภายในกลีบบัวเป็นลายใบไม้กิ่งกระหนก (ภาพที่ 160) กับแบบที่สองที่เป็นลายกระหนกอย่างแท้จริง (ภาพที่ 161) ดังนั้นหากพิจารณาตามสายวิวัฒนาการแล้วอาจกล่าวได้ว่าแบบที่เป็นลายใบไม้กิ่งกระหนกนั้นอาจมีอายุเก่ากว่าแบบหลังที่มีรูปแบบเป็นกระหนกล้วน นอกจากนี้ ยังสังเกตได้อีกว่าลวดลายทั้งสองแบบใช้กรรมวิธีการสร้างไม่เหมือนกัน คือแบบแรกใช้วิธีการพอกปูนเป็นแผ่นก่อนจะใช้เครื่องมือกรีดแต่งให้เป็นลวดลาย ส่วนแบบหลังใช้การปั้นปูนเป็นเส้นและก้อนเล็กๆนำมาปะติดกันจนเป็นลาย กรรมวิธีแบบแรกนั้นเป็นกรรมวิธีที่ช่างอยุธยาใช้กันมาอย่างต่อเนื่องตั้งแต่สมัยอยุธยาตอนต้น แต่กรรมวิธีหลังนั้นพบในงานปูนปั้นของล้านนาช่วงพุทธศตวรรษที่ 21 ลงมา

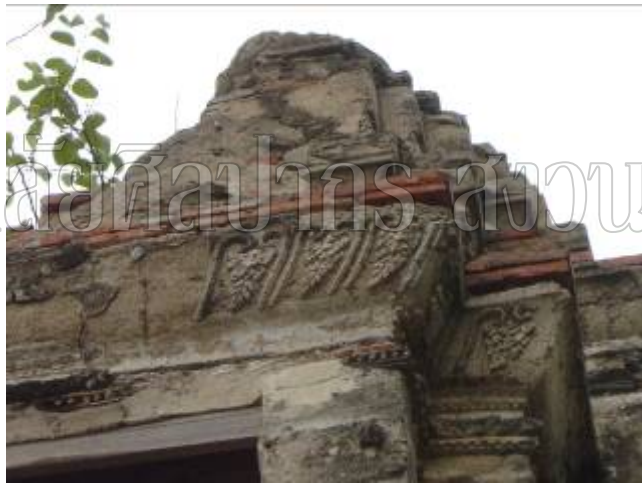
ภาพที่ 161 ลายกลีบบัวปูนปั้นแบบที่ 2 เจดีย์ทรงปราสาทหยอด วัดวรเชตุเทพบารุง

การที่พบลวดลายบัวสองแบบร่วมกันในเจดีย์องค์เดียวอาจเสนอแนวทางการวิเคราะห์เป็นสองทางได้ คือ กลุ่มลายแบบแรกคงได้รับการปั้นประดับพร้อมการสร้างเจดีย์ในสมัยแรก และกลุ่มหลังคงจะเป็นการซ่อมแซมในระยะหลังจากการสร้างลงมาแล้ว หรือในอีกกรณีคือ ลายทั้งสองแบบมีอายุสมัยเดียวกัน แต่เป็นงานของช่างคนละกลุ่มหรือเป็นช่วงหัวเลี้ยวหัวต่อในการปรับเปลี่ยนลวดลายให้มีความหลากหลายมากขึ้นก่อนที่จะเข้าสู่ช่วงพัฒนาการที่มีเพียงไม่กี่ลาย ทั้งนี้ ลวดลายกليبบัวทั้งสองแบบที่คล้ายคลึงกับลวดลายกليبบัวที่เจดีย์ทรงปราสาทยอดของวัดวรเชตุเทพบำรุงได้พบอยู่ร่วมกันในเจดีย์แทรกบนฐานไพทีปรางค์ประธานวัดมหาธาตุ อยุธยา เช่นเดียวกัน และเมื่อพิจารณาจากความก้ำกึ่งกัน ลวดลายกليبบัวเช่นนี้คงจะมีอายุอยู่ในช่วงพุทธศตวรรษที่ 22 และไม่เกินลงมาถึงพุทธศตวรรษที่ 23

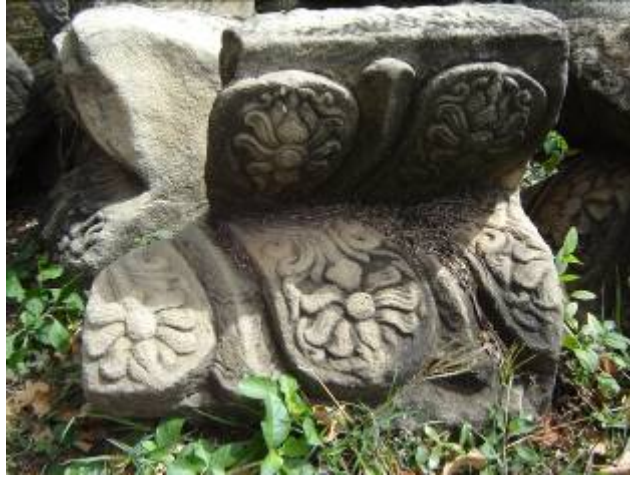
ภาพที่ 162 ลายกลีบบัว สลักหิน วัดมหาธาตุ อโยธยา

การประดับลายกลีบบัวมีอยู่ในสถาปัตยกรรมสมัยทวารวดีต่อเนื่องมาจนถึงศิลปะขอมที่เข้ามาอิทธิพลในดินแดนไทยเมื่อราวพุทธศตวรรษที่ 12-18 ต่อเนื่องเข้าสู่ศิลปะสุโขทัยและอยุธยาซึ่งศิลปะลายรูปแบบของลายกลีบบัวแบบขอมมาใช้ในปราสาทที่สร้างขึ้นช่วงราวพุทธศตวรรษที่ 20 เช่นลายกลีบบัวสลักหินพบที่วัดมหาธาตุ อยุธยา (ภาพที่ 162) ที่ใช้ลวดลายพันธุ์พฤกษาประดับภายในซึ่งเป็นอิทธิพลจากลวดลายแบบจีน แสดงว่าลายกลีบบัวนี้มีอยู่ด้วยกันหลายแบบในระยะเวลาเดียวกัน

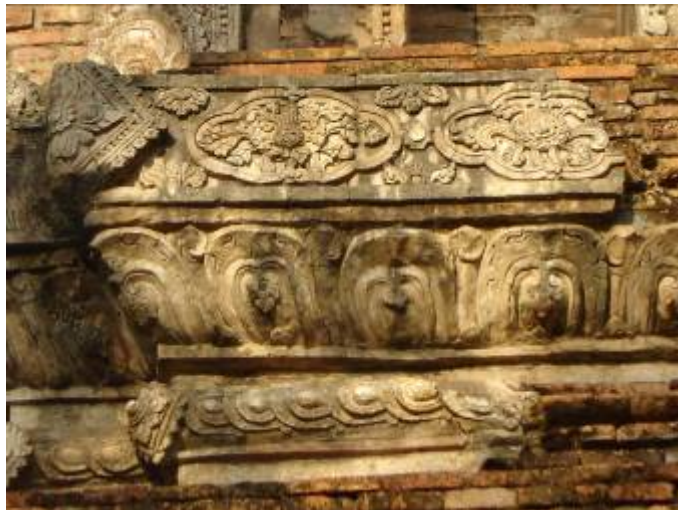
ภาพที่ 163 ลายกลีบบัวมีไส้ เจดีย์ประธานวัดป่าสัก เชียงแสน

ส่วนลายกลีบบัวในศิลปะล้านนามีบางแบบที่พิเศษ คือลายกลีบบัวที่มีกระหนกหรือใบไม้รูปสามเหลี่ยมประดับภายในที่เรียกว่า “ลายกลีบบัวมีไส้” ซึ่งน่าจะเป็นอิทธิพลจากลวดลายบนเครื่องถ้วยจีนที่ปรากฏอยู่ตั้งแต่ยุคต้นของล้านนา พบที่วัดป่าสัก เชียงแสน (ภาพที่ 163) ซึ่งสร้างขึ้นในปลายพุทธศตวรรษที่ 19 อย่างไรก็ดี ลายบัวมีไส้ของล้านนาไม่นิยมในระยะหลังเท่าใดนัก⁵⁸

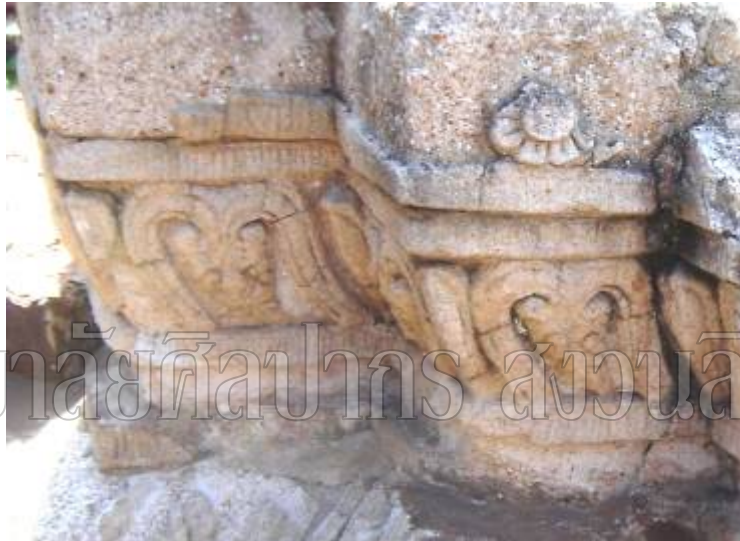
ภาพที่ 164 ลายกليبบัวมีได้ ประดับเจดีย์แทรกบนฐานไพทีปราสาทประธาน วัดมหาธาตุ อยุธยา

ลายกليبบัวมีได้เริ่มพบในศิลปะอยุธยาที่ปราสาทประธานวัดราชบูรณะรวมทั้งบนเครื่องทองบางชิ้นที่พบในกรุปราสาทนั้นเอง⁵⁹ ดังนั้นลายกليبบัวมีได้ในศิลปะอยุธยาคงจะปรากฏขึ้นอย่างรวดเร็วไม่เกินช่วงครึ่งหลังของพุทธศตวรรษที่ 20 ขึ้นไป ต่อมาพบที่ส่วนฐานของเจดีย์รายขนาดเล็กที่แทรกอยู่บนฐานไพทีปราสาทประธานวัดมหาธาตุ อยุธยา (ภาพที่ 164) ทั้งคู่มีอายุอยู่ในช่วงพุทธศตวรรษที่ 21 ต่อมาในช่วงสมัยอยุธยาตอนปลายตั้งแต่ครั้งแรกของพุทธศตวรรษที่ 23 จึงพัฒนาเป็นตัวกระหนกลายประดิษฐ์ประกอบกันเป็นรูปสามเหลี่ยม เช่นที่ปราสาทเล็กวัดโลกยสุทธาราม อยุธยา (ภาพที่ 165)
