วัดวรเชตุเทพบารุง แบบอย่างงานช่างของอยุธยาในพุทธศตวรรษที่ 22

วิทยานิพนธ์นี้เป็นส่วนหนึ่งของการศึกษาตามหลักสูตรปรัชญาดุษฎีบัณฑิต

WAT VORACHET THEPBAMRUNG :
A MODEL OF AYUTTHAYA ART IN 17th CENTURY A.D

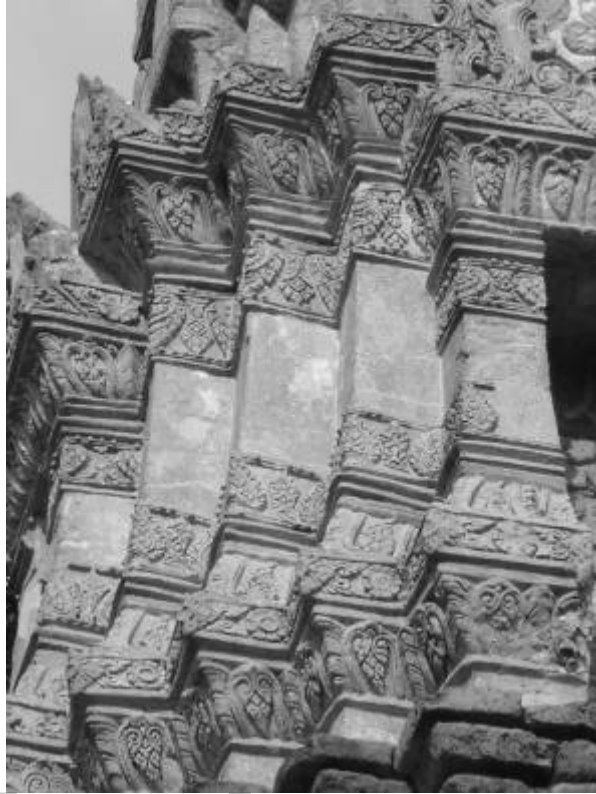
ภาพที่ 165 ลวดลายบัวมีได้ ปูนปั้น ปรางค์เล็กวัดโลกยสุธา อยุธยา

ลายกليبบัวมีได้เริ่มพบในศิลปะอยุธยาที่ปราสาทประธานวัดราชบูรณะรวมทั้งบนเครื่องทองบางชิ้นที่พบในกรุปราสาทนั้นเอง⁵⁹ ดังนั้นลายกليبบัวมีได้ในศิลปะอยุธยาคงจะปรากฏขึ้นอย่างรวดเร็วไม่เกินช่วงครึ่งหลังของพุทธศตวรรษที่ 20 ขึ้นไป ต่อมาพบที่ส่วนฐานของเจดีย์รายขนาดเล็กที่แทรกอยู่บนฐานไพทีปราสาทประธานวัดมหาธาตุ อยุธยา (ภาพที่ 164) ทั้งคู่มีอายุอยู่ในช่วงพุทธศตวรรษที่ 21 ต่อมาในช่วงสมัยอยุธยาตอนปลายตั้งแต่ครั้งแรกของพุทธศตวรรษที่ 23 จึงพัฒนาเป็นตัวกระหนกลายประดิษฐ์ประกอบกันเป็นรูปสามเหลี่ยม เช่นที่ปราสาทเล็กวัดโลกยสุทธาราม อยุธยา (ภาพที่ 165)

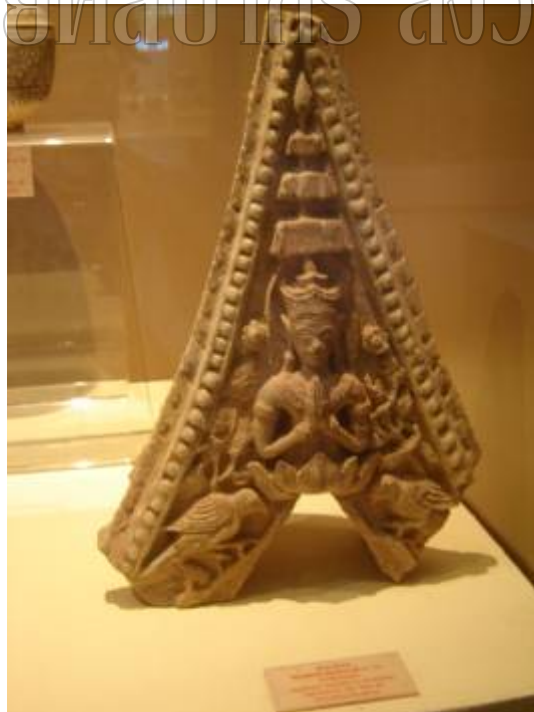
ภาพที่ 167 ลายเทพพนม เครื่องเคลือบประดับสถาปัตยกรรม ผลิตจากแหล่งเตาเมืองศรีสัชนาลัย

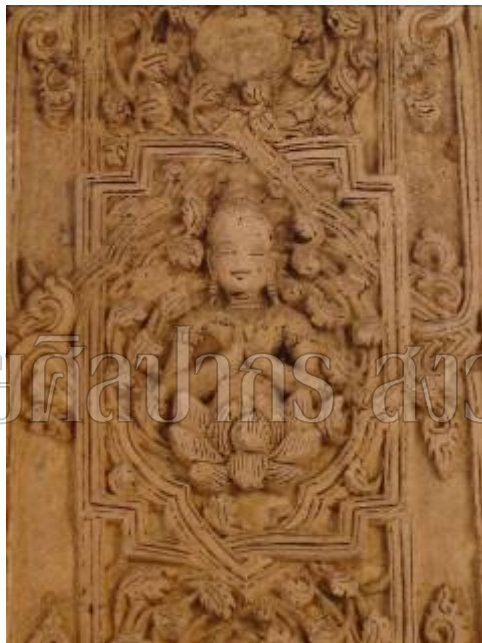
ภาพที่ 168 ลายเทพพนม ปูนปั้น วิหารวัดไถ้ ลพบุรี

หลังจากนั้นเชื่อว่าลายเทพพนมแบบนี้คงเริ่มแพร่ลงมายังศิลปะอยุธยา พบที่ระดับผนังวิหารวัดไถ้ ลพบุรี ซึ่งกำหนดอายุไว้ในช่วงกลางถึงปลายพุทธศตวรรษที่ 21 ลายเทพพนมเริ่มมีซุ้มเรือนแก้วครอบและใช้ลายดอกไม้ใบไม้แบบธรรมชาติประดับรอบๆ (ภาพที่ 168) ส่วนในศตวรรษถัดมาพบปรากฏอยู่ในงานแกะสลักไม้บนบุษบกธรรมมาสน์จากวัดเสาชิงช้า ลพบุรี และจากวัดศาลาปูน อยุธยา ซึ่งธรรมมาสน์ทั้งสองนี้ได้กล่าวถึงกำหนดอายุไว้แล้วว่าควรอยู่ในช่วงต้นของพุทธศตวรรษที่ 22 ลายเทพพนมบนธรรมมาสน์นี้สอดคล้องกันกับลวดลายอื่นๆที่คล้ายคลึงกันกับลวดลายประดับที่เจดีย์ทรงปราสาทยอดฉัตรวัดบูรพารามบุรีรัมย์เช่นลายขาลิงหัดด้วย

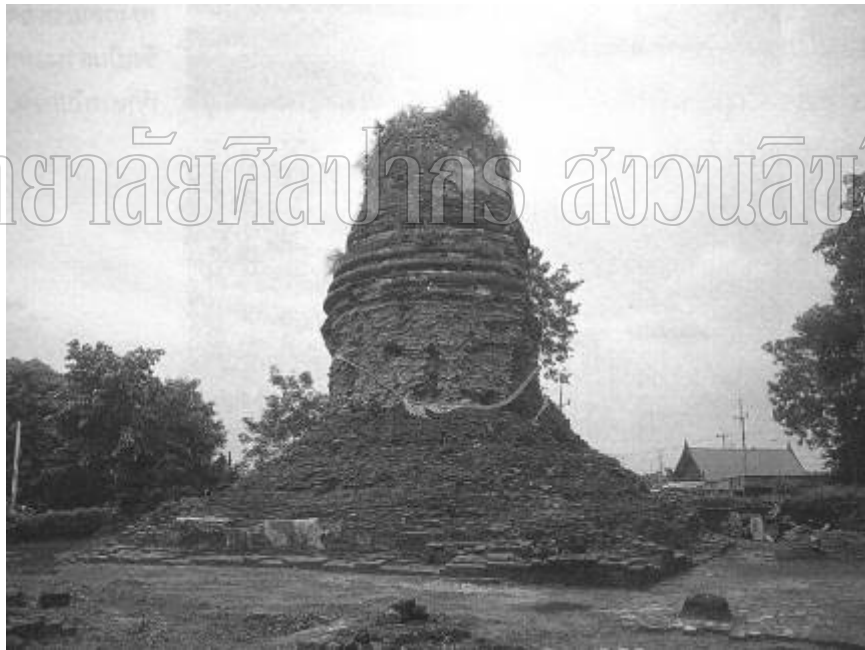
ภาพที่ 169 เจดีย์ทรงระฆังวัดวรเชตุเทพบารุงหลังการขุดแต่ง
สังเกตได้ว่าส่วนฐานในสัดส่วนสูงพังทลายจนไม่ทราบรายละเอียดได้เลยว่าเคยมีรูปแบบเช่นไร
(ที่มา : สันติ เล็กสุขุม. ศิลปะอยุธยา งานช่างหลวงแห่งแผ่นดิน (กรุงเทพฯ : เมืองโบราณ, 2550), 73.)

ก่อนการบูรณะโดยกรมศิลปากร เจดีย์องค์นี้มีสภาพที่ชำรุด ส่วนฐานผู้กร่อนจนไม่อาจทราบถึงรูปแบบเดิมได้เลย ตั้งแต่ชุดรองรับองค์ระฆังขึ้นไปจนถึงบัลลังก์ยังค่อนข้างสมบูรณ์ เนื่องจากเหลือปูนฉาบติดอยู่ (ภาพที่ 169) สภาพในปัจจุบันมีการบูรณะทั้งหมดแล้วโดยที่ส่วนฐานล่างได้รับการก่อขึ้นใหม่เป็นฐานบัวท้องไม้สูงในผังย่อมุม (ภาพที่ 170)

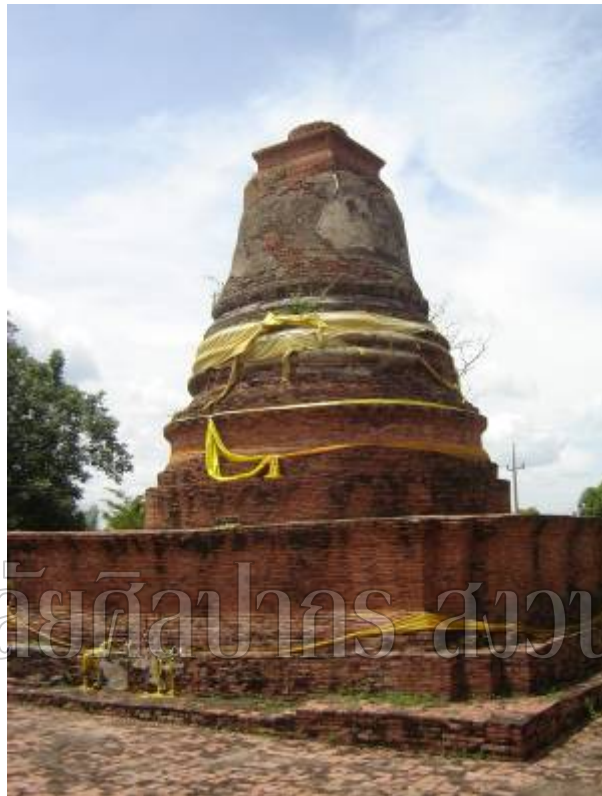
ภาพที่ 170 เจดีย์ทรงระฆังวัดวรเชตุเทพบารุงหลังการบูรณะ

ส่วนฐาน มีลักษณะเป็นฐานสี่เหลี่ยมย่อมุม รองรับฐานบัวก่อนถึงชั้นมาลัยเถา ฐานบัวย่อมุมไม่พบ
ในระเบียบของเจดีย์ทรงระฆังศิลปะอยุธยามาก่อน

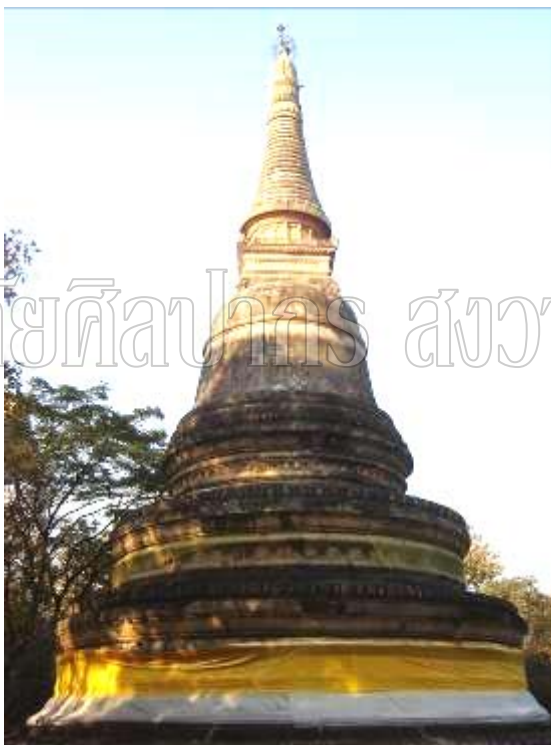
ภาพที่ 171 เจดีย์ทรงระฆัง วัดอุโมงค์เถรจันทร์ เชียงใหม่
อายุราวพุทธศตวรรษที่ 19

ล้านนารับเอาวัฒนธรรมพุทธศาสนาบางส่วนมาจากมอญ-พม่า ดังนั้นจึงปรากฏเจดีย์ทรงระฆังที่มีอิทธิพลศิลปะมอญ-พม่าปรากฏอยู่ตั้งแต่ระยะแรกของอาณาจักรล้านนา ที่สำคัญคือเจดีย์วัดอุโมงค์เถรจันทร์ ที่เชื่อกันว่าสร้างในราวพุทธศตวรรษที่ 19¹ (ภาพที่ 171) มีรูปแบบเทียบได้กับเจดีย์ทรงระฆังในศิลปะพุกามของพม่าคือกลุ่มเจดีย์แบบฉับต ได้รับอิทธิพลมาจากศิลปะลังกา รูปแบบที่โดดเด่นคือการสร้างชุกฐานรองรับองค์ระฆังเป็นชุกฐานบัวลูกแก้วที่คาดลูกแก้วประดับท้องไม้สองเส้นซ้อนลดหลั่นกัน ระหว่างลูกแก้วมีการเจาะช่องสี่เหลี่ยมเรียงกันบนท้องไม้ ต่อด้วยองค์ระฆังขนาดใหญ่ บัลลังก์ในผังสี่เหลี่ยมต่อด้วยส่วนยอดคือปล้องไฉนและปลี

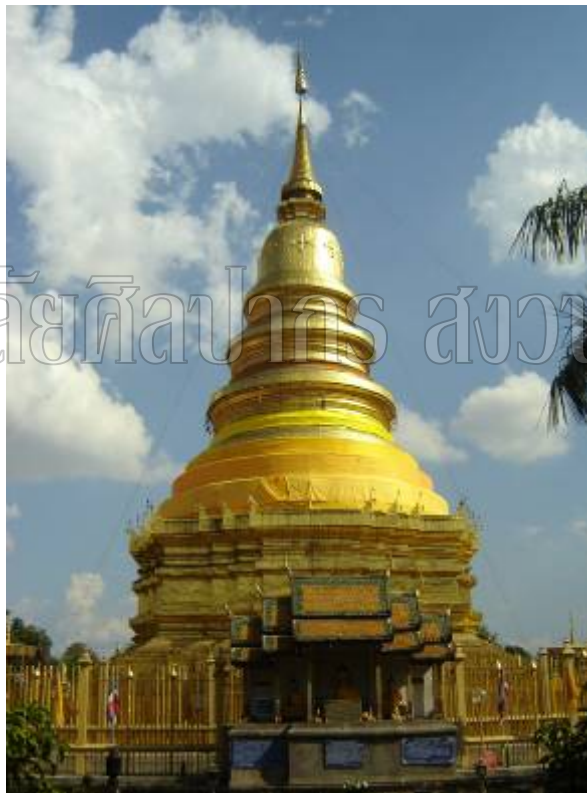
ภาพที่ 172 พระธาตุหริภุญชัย ลำพูน

เป็นเจดีย์ทรงระฆังแบบล้านนาที่ได้รับการพัฒนาจนมีรูปแบบลงตัวที่สุดในราวปลายพุทธศตวรรษที่ 20 และเป็นต้นแบบของเจดีย์ทรงระฆังที่สร้างทั่วไปในล้านนา

ต่อมาเจดีย์ทรงระฆังของล้านนาได้รับการปรับปรุงจนมีรูปแบบสมบูรณ ที่สำคัญคือพระธาตุนครพิศุข (ภาพที่ 172) ซึ่งคงได้ปฏิสังขรณ์ครั้งรัชกาลพระเจ้ากือนาในต้นพุทธศตวรรษที่

20 จากหลักฐานของพระพุทธรูปดินและจารึกบนแผ่นทองจังโกหุ้มองค์พระธาตุ² รูปแบบเริ่มจากฐานเขียงรองรับชุกฐานบัวลูกแก้วอกไก่ที่ซ้อนกันสองฐานและคั่นกลางด้วยท้องไม้แคบๆ อยู่ในผังยกเก็จ คือแตกมุมขนาดเล็กๆออกมาจากด้านข้างทั้งสองมุมประธานขนาดใหญ่ ต่อด้วยชุกฐานรองรับองค์ระฆังในผังกลมที่เป็นฐานบัวลูกแก้วอกไก่ที่คาคอกไก่ประดับสองเส้นที่ท้องไม้ซ้อนลดหลั่นกันจำนวนสามฐาน ฐานบัวแต่ละฐานใช้หน้ากระดานบนและหน้ากระดานล่างร่วมกัน จึงแลเห็นคล้ายวงแหวนขนาดใหญ่ที่ซ้อนกันขึ้นไป ชุกฐานที่เรียวยาวสูงนี้มีผลให้องค์ระฆังมีขนาดเล็ก เพราะพื้นที่ส่วนบนสุดของฐานมีจำกัด ส่วนยอดได้แก่บัลลังก์เหลี่ยมย่อมุมและปล้องไฉน - ปลีในทรงกรวยเป็นตัวบ่งถึงต้นแบบที่มาจากศิลปะลังกา

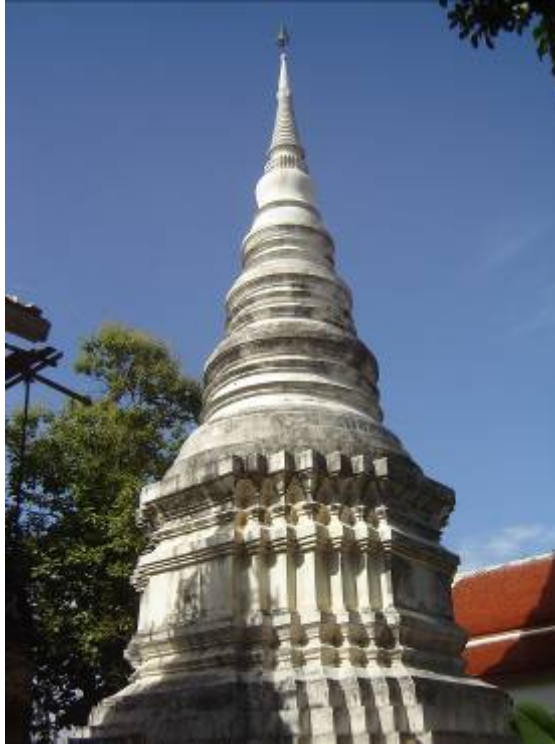
ภาพที่ 173 เจดีย์ประธานวัดบางกะจะ อยุธยา
เป็นเจดีย์ที่สร้างโดยถ่ายแบบจากเจดีย์ทรงระฆังแบบล้านนา อันเกี่ยวโยงถึงสงครามที่อยุธยาขึ้นไปตีหัวเมืองล้านนาในปลายพุทธศตวรรษที่ 21

นอกจากความนิยมแพร่หลายในดินแดนล้านนาแล้ว ยังพบเจดีย์ทรงระฆังแบบล้านนาที่สร้างในอาณาเขตของกรุงศรีอยุธยาด้วยอย่างน้อย 3 องค์ คือเจดีย์ประธานวัดบางกะจะ (ภาพที่ 173) เจดีย์ที่วัดท่าแค (ร้าง) และเจดีย์รายหน้าอุโบสถวัดนางกุย อยุธยา จากการศึกษา รูปแบบพบว่าเจดีย์ทรงระฆังแบบล้านนาที่พบในอยุธยาเป็นการจงใจถ่ายแบบมาจากพระธาตุหริภุญชัยโดยตรงแต่ก็มีรูปแบบบางอย่างแตกต่างออกไปบ้าง และเมื่อตรวจสอบกับหลักฐานเอกสารก็พบว่าอยุธยาเคยทำสงครามกับล้านนาจนกระทั่งสามารถตีเมืองลำพูนได้ในปี พ.ศ. 2088 รัชกาลสมเด็จพระไชยราชา ครั้นนั้นคงมีผลทำให้กลุ่มชาวเมืองลำพูนและชาวเหนือต้องถูกกวาดต้อนลงมายังกรุงศรีอยุธยาอีกกระลอกหนึ่งโดยน่าจะมียุคสำคัญจำพวกเจ้านายหรือขุนนางรวมทั้งครูบาพระสงฆ์ติดตามลงมาด้วย การสร้างพระธาตุเจดีย์ตามแบบพระธาตุหริภุญชัยก็จึงเป็นการบ่งบอกถึงเอกลักษณ์และระลึกถึงบ้านเกิดเมืองนอนของตน กลุ่มเจดีย์ทรงระฆังแบบล้านนาจึงอาจถูกสร้างขึ้นในราวปลายพุทธศตวรรษที่ 21 จนถึงต้นพุทธศตวรรษที่ 22⁴ นอกจากนี้อายุของเจดีย์ประธานวัดบางกะจะยังอาจอ้างอิงกับเจดีย์ทรงปราสาทที่ยอดที่พบภายในวัดซึ่งได้กล่าวถึงในส่วนของการวิเคราะห์เจดีย์ทรงปราสาทที่ยอดมาแล้ว

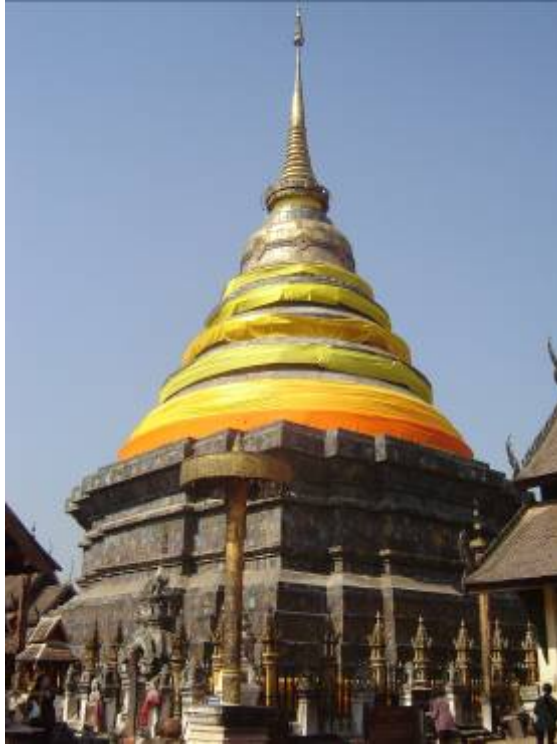
ภาพที่ 174 พระธาตุลำปางหลวง ลำปาง
อายุราวปลายพุทธศตวรรษที่ 21 เป็นเจดีย์ทรงระฆังแบบล้านนาที่เริ่มปรับเปลี่ยนมาใช้ชุดรองรับ
องค์ระฆังแบบบัวถลา ซึ่งคงถ่ายทอดมาจากศิลปะสุโขทัย

กลับมาที่เจดีย์ทรงระฆังของล้านนาตั้งแต่ช่วงพุทธศตวรรษที่ 21 เริ่มมีวิวัฒนาการอย่างรวดเร็วโดยเปลี่ยนแปลงความนิยมการใช้ชุกฎฐานบัวลูกแก้วอกไก่ในผังกลมมาเป็นชุกฎฐานบัวถลาในผังกลมเพื่อรองรับองค์ระฆังเช่น พระธาตุลำปางหลวง (ภาพที่ 174) และเปลี่ยนแปลงเป็นชุกฎฐานในผังแปดเหลี่ยมหรือสิบสองเหลี่ยมเช่น พระธาตุดอยสุเทพซึ่งคงได้รับการซ่อมแซมครั้งใหญ่ในรัชกาลของพระเมืองเกษเกล้า ปลายพุทธศตวรรษที่ 21 และคงเป็นต้นแบบให้กับเจดีย์บางองค์ที่สร้างขึ้นในระยะเดียวกัน เช่น เจดีย์วัดชมพู เชียงใหม่⁵ เป็นต้น

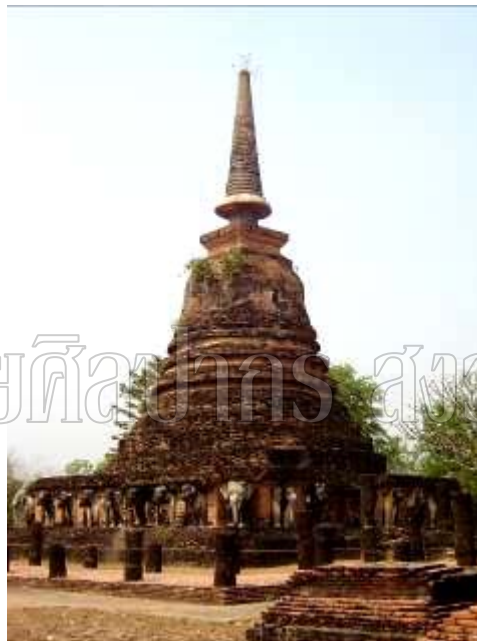
ภาพที่ 175 เจดีย์ประธานวัดช้างล้อม สุโขทัย
พบศิลาจารึกระบุปีที่สร้างช่วงครึ่งแรกพุทธศตวรรษที่ 20

เจดีย์ทรงระฆังในระยะแรกของสุโขทัยคงมีอายุราวพุทธศตวรรษที่ 19 ลงมา จากการ
ดำเนินงานทางโบราณคดีที่วัดช้างล้อม ศรีสัชนาลัย พบว่าเจดีย์องค์นี้ได้รับการสร้างขึ้นไม่เกินไป
กว่าครึ่งแรกของพุทธศตวรรษนั้น⁶ และยังคงสร้างต่อมาถึงต้นพุทธศตวรรษที่ 20 เช่นเจดีย์ประธาน
วัดช้างล้อม สุโขทัย ที่มีจารึกที่ขุดพบภายในวัดระบุช่วงเวลาสร้างวัดในปี พ.ศ.1927⁷ (ภาพที่ 175)

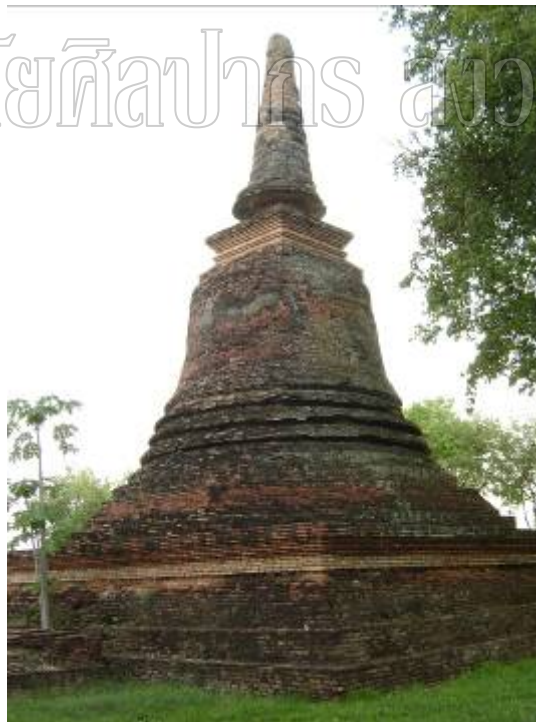
ภาพที่ 176 เจดีย์วัดตระกวน สุโขทัย

ชุกชุกรฐานเตี้ยๆรองรับองค์ระฆังขนาดใหญ่เป็นรูปแบบโดยรวมของเจดีย์ทรงระฆังของสุโขทัย

เจดีย์วัดตระกวน เมืองเก่าสุโขทัย (ภาพที่ 176) อาจเป็นตัวอย่างของเจดีย์ทรงระฆังสุโขทัยได้แต่ก็ไม่มีกำหนดอายุชัดเจนเท่ากับที่วัดช้างล้อมของสุโขทัย นอกจากนี้บริเวณเมืองเก่าสุโขทัยยังปรากฏวัดที่มีเจดีย์ประธานทรงระฆังอีก เช่นวัดสระศรี วัดชนะสงครามเป็นต้น และภายในวัดมหาธาตุ สุโขทัย ปรากฏเจดีย์รายทรงระฆังทั้งขนาดย่อมและขนาดใหญ่ที่ยังหลงเหลือสภาพให้ศึกษาได้ แม้ว่าจะมีรายละเอียดแตกต่างกันไปบ้างทั้งจากอายุการสร้างและการซ่อมแซมในสมัยหลัง แต่ก็ยังคงระเบียบสำคัญโดยรวมของเจดีย์ทรงระฆังสุโขทัยเอาไว้ได้

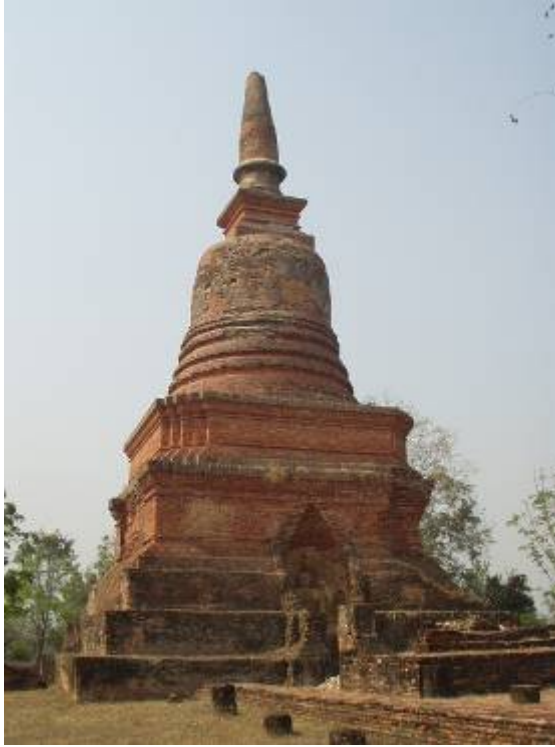
ภาพที่ 177 เจดีย์ประธานวัดศรีพิจิตรกิตติกาลยาราม สุโขทัย มีจารึกระบุการสร้างวัดใน พ.ศ. 1947

เจดีย์ทรงระฆังอีกแบบซึ่งพบแพร่หลายในศิลปะสุโขทัยคือ เจดีย์ช้างล้อม โดยมีการประดับประติมากรรมรูปช้างโผล่ออกมาครึ่งตัวหรือเต็มตัวที่ส่วนฐานด้านล่าง คงเป็นอิทธิพลด้านคติและรูปแบบที่มาจากลังกา และยังมีเจดีย์ในรุ่นหลังของสุโขทัยที่สร้างบนชุกชุกรฐานสูง เช่น เจดีย์วัดศรีพิจิตรกิตติภักถยาราม (ภาพที่ 177) และเจดีย์วัดเจดีย์สูง ซึ่งคงจะมีอายุในช่วงกลางถึงปลายพุทธศตวรรษที่ 20⁹ หลังจากนั้นเจดีย์ทรงระฆังรวมไปถึงเจดีย์ทรงอื่นๆ ที่สร้างในเครือข่ายแคว้นสุโขทัยได้ขาดช่วงลงเนื่องจากถูกรวมอำนาจเข้ากับกรุงศรีอยุธยาในปลายพุทธศตวรรษที่ 20 แล้ว

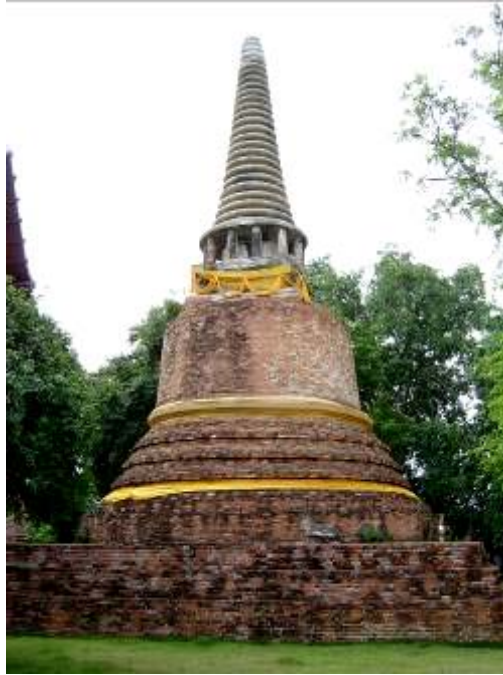
ภาพที่ 178 เจดีย์ทรงระฆังวัดสมณโกฐาราม อยุธยา

อายุราวพุทธศตวรรษที่ 20 ชูดรองรับองค์ระฆังที่เป็นบัวกลาพบในศิลปะสุโขทัยมาก่อน

เจดีย์วัดสมณโกฏฐาราม(ภาพที่ 178) เป็นตัวอย่างของเจดีย์ทรงระฆังที่สร้างขึ้นในระยะแรกของอยุธยา ด้วยรูปทรงที่ยังคงป้อมเตี้ย องค์ระฆังมีขนาดใหญ่ และที่สำคัญคือพบหลักฐานของการก่ออิฐที่อุดรองรับองค์ระฆังเป็นลวดบัวปากเจียงลง เทียบได้กับชุดบัวถลาของสุโขทัยซึ่งมีมาก่อน¹⁰

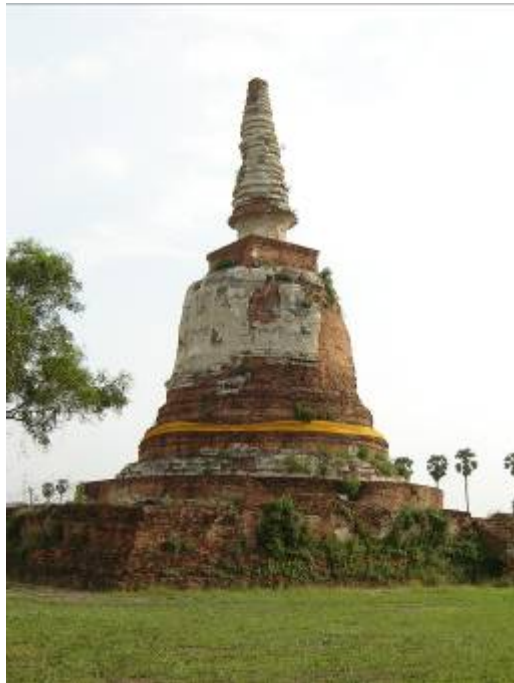
ภาพที่ 179 เจดีย์ประธานวัดช้าง อยุธยา

ชูดรองรับองค์ระฆังเดี่ยว อาจเชื่อมโยงได้กับเจดีย์ทรงระฆังของสุโขทัย อายุราวพุทธศตวรรษที่ 20

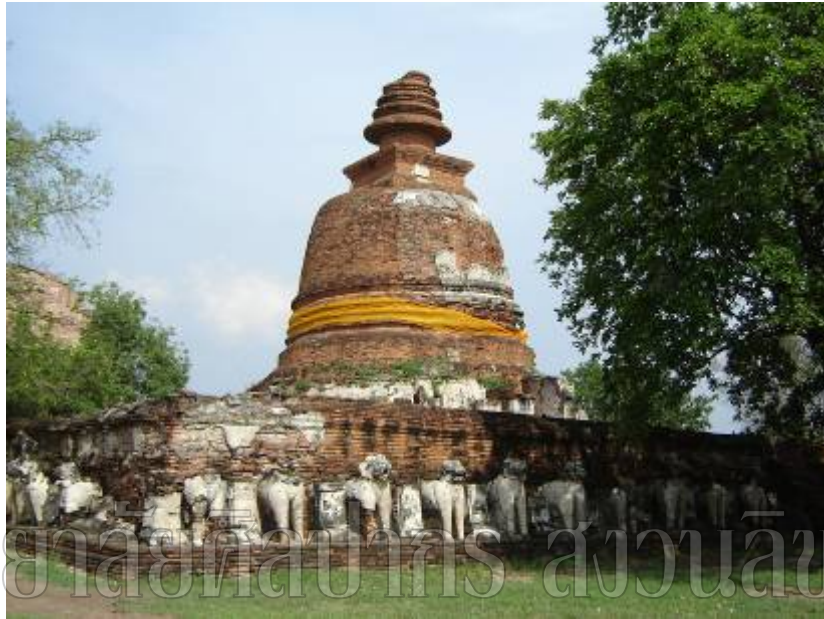
ภาพที่ 180 เจดีย์ประธานวัดมเหยงคณ์ อยุธยา

เอกสารระบุการสร้างในปี พ.ศ.1981 องค์ระฆังขนาดใหญ่บนชุกชุกรองรับเดี่ยวๆ มีประติมากรรมรูปช้างล้อมส่วนฐานอันเป็นแบบที่น่าจะได้รับมาจากเจดีย์ช้างล้อมของสุโขทัย

เจดีย์ประธานของวัดมเหยงคณ์ (ภาพที่ 180) วัดนี้มีหลักฐานเอกสารกล่าวถึงสมเด็จพระบรมราชาที่ 2 (เจ้าสามพระยา) ทรงสร้างขึ้นในปี พ.ศ.1981¹³ เจดีย์ประธานตั้งอยู่บนฐานประทักษิณที่มีประติมากรรมรูปช้างอยู่ในซุ้มล้อมรอบแสดงความเกี่ยวข้องกับเจดีย์ช้างล้อมในศิลปะสุโขทัย

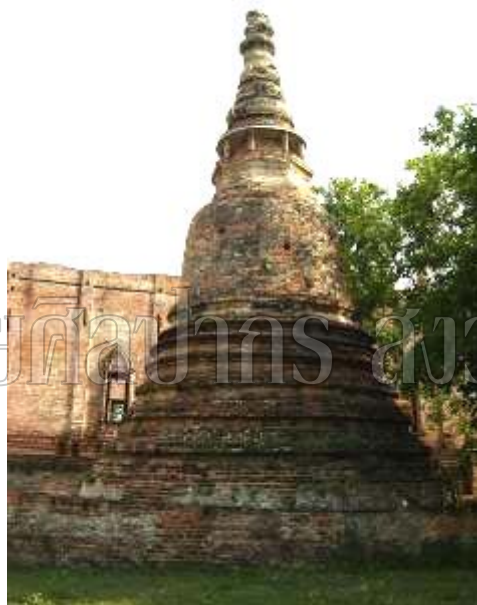
ภาพที่ 181 เจดีย์รายทรงระฆังในวัดมเหยงคณ์

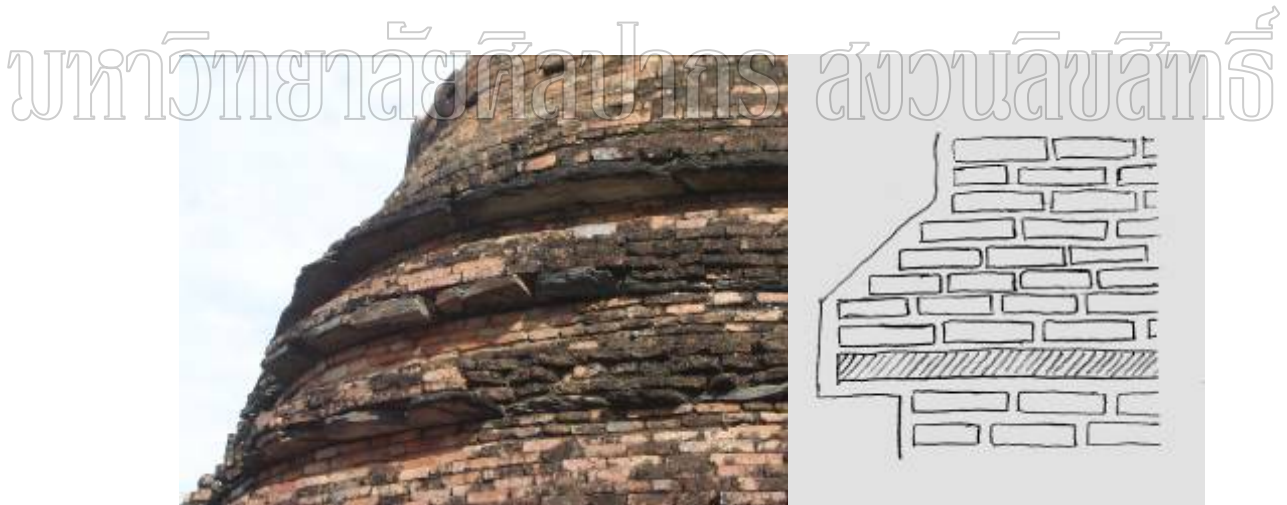
ภาพที่ 182 การก่อชุดฐานรองรับค้ำระฆังแบบ “บัวถลา” ของสุโขทัย

เมื่อหันกลับมาดูชุดรองรับค้ำระฆังของเจดีย์สุโขทัย คือ “บัวถลา” ที่เป็นลวดบัวคว่ำซ้อนกันจนมีลักษณะเอนลาดลง ในเจดีย์ที่ชำรุดนั้นจะเห็นโครงสร้างภายในของชุดลวดบัวที่ใช้วัสดุก่อเป็นแนวลาดเฉียงโดยใช้แผ่นหินชนวนหรือศิลาแลงที่ตัดเป็นแผ่นยาวรองรับส่วนล่างสุดของบัวคว่ำหรือหน้ากระดานที่ยื่นพ้นระนาบของท้องไม้ออกมา (ภาพที่ 182) หากไม่มีแผ่นหินนี้แล้ววัสดุก่อที่มีความชื้นเช่นอิฐจากทาน้ำหนักของส่วนบนไม่ไหวและทลายลงมาได้ หินชนวนเป็นหินที่มีแหล่งตัดอยู่ใกล้เคียงเมืองเก่าสุโขทัย¹⁶ จึงพบเทคนิคเช่นนี้ในเจดีย์ทรงระฆังของสุโขทัยโดยทั่วไป

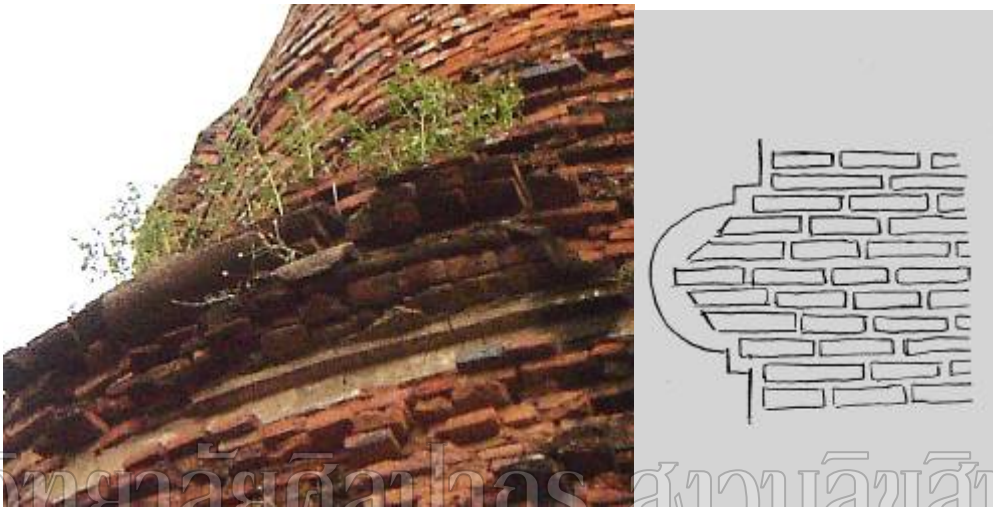
ภาพที่ 183 การก่อชุดฐานรองรับองค์ระฆังแบบ “มาลัยเถา” ของอยุธยา ใช้การก่ออิฐปากเฉียงขึ้นไปยันกับอิฐส่วนโค้งมนด้านบนของลวดบัว เมื่อพอกปูนจึงได้รูปลูกแก้วกลม เจดีย์ประธานวัดสุวรรณเจดีย์ อยุธยา

ในขณะที่ชุดรองรับทรงระฆังของเจดีย์อยุธยาคือ “มาลัยเถา” เมื่อตรวจสอบจากสภาพที่ชำรุดของเจดีย์บางองค์แล้วพบว่าภายในของลวดบัวลูกแก้วแต่ละเส้นแบ่งออกเป็นสองส่วน คือ ส่วนบน เป็นโครงสร้างการก่ออิฐที่เป็นแนวเฉียงลาดลงมา ส่วนล่าง ที่ก่อให้บานขึ้นไปยันรับกับส่วนบนที่ลาดลง (ภาพที่ 183)

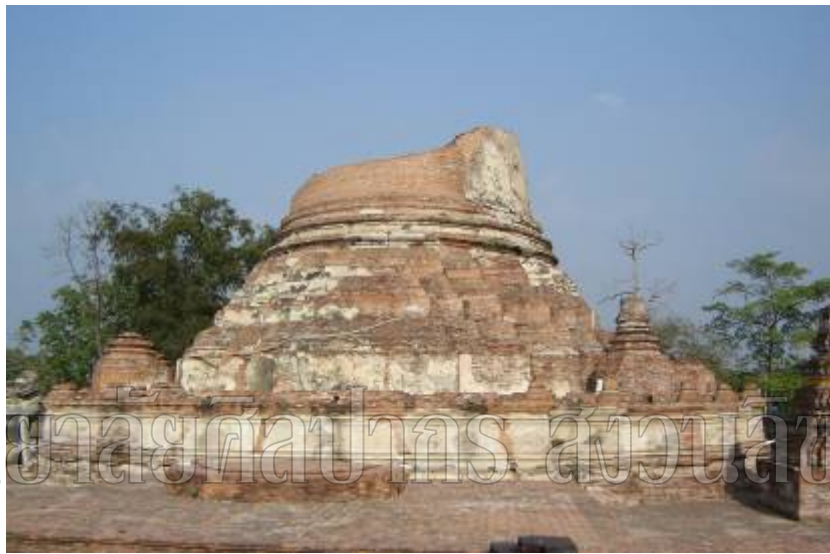
ภาพที่ 184 เจดีย์ประธานวัดกุฎีดาว อยุธยา

อายุราวพุทธศตวรรษที่ 20 ได้รับการปฏิสังขรณ์ครั้งใหญ่ในช่วงอยุธยาตอนปลาย ส่วนฐานในผังย่อมุมคงเป็นผลจากการบูรณะในครั้งนั้นด้วย

เจดีย์ประธานวัดกุฎีดาว อยุธยา (ภาพที่ 184) ตั้งอยู่ไม่ไกลจากวัดมเหยงคณ์ นอกเกาะเมืองทางทิศตะวันออก องค์เจดีย์คงจะมีมาก่อนตั้งแต่สมัยอยุธยาตอนต้น แล้วจึงได้รับการปฏิสังขรณ์ครั้งใหญ่ในสมัยอยุธยาตอนปลายรัชกาลสมเด็จพระเจ้าท้ายสระ¹⁹

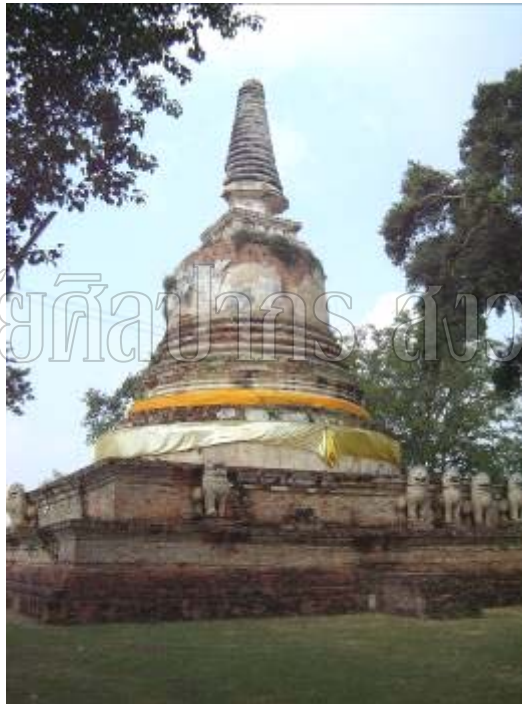
ภาพที่ 185 เจดีย์ประธานวัดแม่นางปลื้ม อยุธยา

เจดีย์ประธานวัดแม่นางปลื้ม (ภาพที่ 185) ตั้งอยู่บนฐานสี่เหลี่ยมสูงที่มีการทำรูปสิงห์ล้อมซึ่งคงได้แนวความคิดมาจากเจดีย์ช้างล้อม²⁰ ฐานนี้แบ่งเป็นสองส่วน คือส่วนล่างยกสูงขึ้นเป็นฐานรองรับประติมากรรมรูปสิงห์ และส่วนบนเป็นฐานรองรับองค์เจดีย์ ต่างไปจากฐานประทักษิณของวัดมเหยงคณ์ซึ่งส่วนฐานรองรับประติมากรรมรูปช้างอยู่ต่ำจนเกือบติดพื้นดิน รูปแบบที่ไม่เคยพบมาก่อนคือฐานบัวลูกแก้วที่คาดลูกแก้วบนท้องไม้สองเส้นที่รองรับชุดมาลัยเถาในสัดส่วนเดียวกับกระสังขนาดใหญ่ต่อด้วยบัลลังก์สี่เหลี่ยมและยอดทรงกรวย

ข้อมูลนี้อาจนำมาใช้กำหนดอายุเจดีย์ประธานองค์นี้คือลวดลายปูนปั้นประดับประติมากรรมสิงห์ ซึ่งเทียบได้กับลวดลายที่ปรากฏบนเครื่องทองจากกรุปราสาทประธานวัดราชบูรณะและลวดลายสมัยอยุธยาตอนต้นบางแบบ²¹ เจดีย์ประธานของวัดแม่นางปลื้มจึงอาจสร้างขึ้นราวพุทธศตวรรษที่ 20 อันสอดคล้องกับรูปแบบของเจดีย์ที่อยู่ในทรงป้อมเตี้ย แต่จากรูปแบบของฐานรองรับองค์เจดีย์ที่ยกสูงขึ้น จึงกำหนดอายุต่ำกว่าเจดีย์ประธานวัดมเหยงคณ์เล็กน้อย

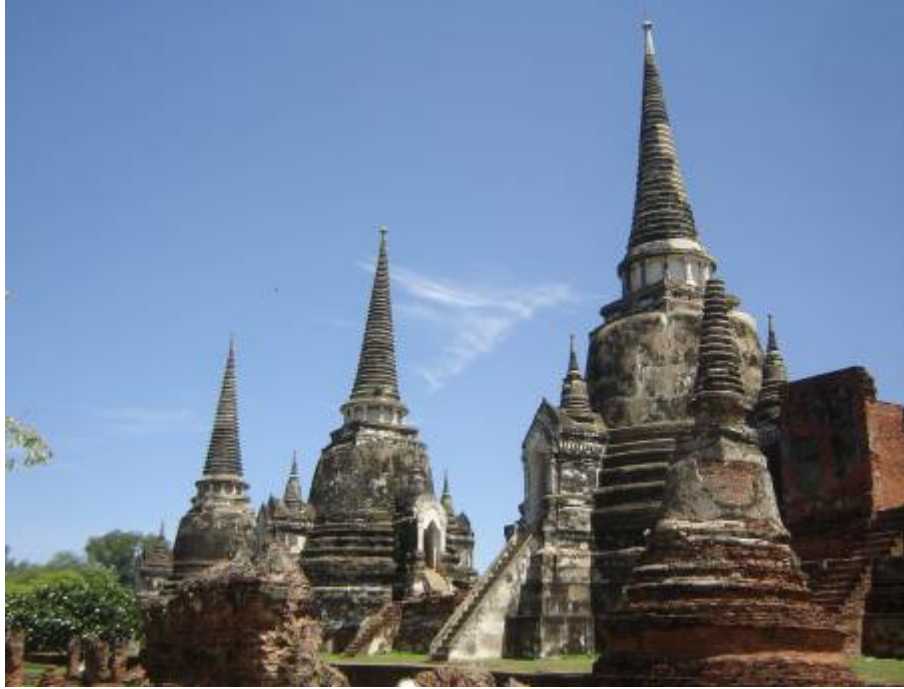
ภาพที่ 188 เจดีย์ประธานทรงระฆังสามองค์ของวัดพระศรีสรรเพชญ์ อโยธยา

พระราชพงศาวดารระบุนการสร้างเจดีย์ประธานของวัดพระศรีสรรเพชญ์ ในรัชกาลสมเด็จพระรามาธิบดีที่ 2 พ.ศ.2035²³ เจดีย์ประธานทรงระฆังจำนวนสามองค์ตั้งเรียงกันตามแนวทิศตะวันออก-ตะวันตก (ภาพที่ 188) ล้อมรอบด้วยระเบียบคดซึ่งมีส่วนท้ายของวิหารหลวงยื่นล้ำเข้ามาในแนวระเบียบคดทางทิศตะวันออกเป็นแนวแกนทิศหลักซึ่งเป็นแผนผังของวัดที่มีมาก่อนแล้วในสมัยอยุธยาตอนต้น

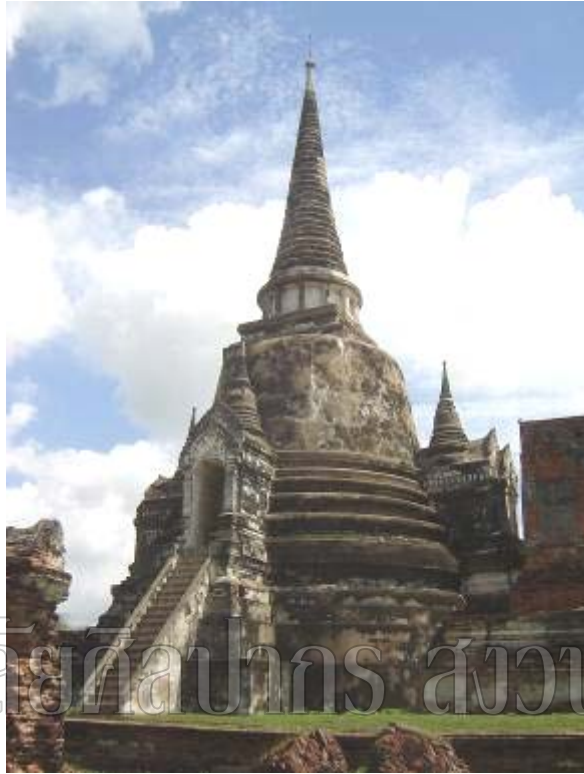
ภาพที่ 189 เจดีย์ประธานองค์ทิศตะวันออกของวัดพระศรีสรรเพชญ์

เชื่อกันว่าเจดีย์ประธานองค์ทางทิศตะวันออกและองค์กลางได้รับการสร้างขึ้นก่อนองค์ทางทิศตะวันตกที่สร้างในรัชกาลถัดมา²⁴ ทว่ายังไม่มีเอกสารชั้นต้นรองรับแนวความคิดนี้ชัดเจนนักและยังไม่ได้รับการดำเนินงานทางโบราณคดีเพื่อพิสูจน์สมมุติฐานนี้เลย²⁵ แต่อย่างไรก็ตาม เจดีย์ประธานทั้งสามองค์มีรูปแบบเดียวกันทั้งหมด คือตั้งอยู่บนฐานสูงในผังสี่เหลี่ยม ต่อด้วยฐานบัวในผังกลมและชุดมาลัยเถารองรับบัวปากระฆังและองค์ระฆัง บัลลังก์ซึ่งพบว่ามีเสาดานตั้งอยู่ล้อมรอบแกนปล้องโหนดและยอดทรงกรวย ที่องค์ระฆังเป็นลักษณะพิเศษคือการสร้างมุขยื่นออกมาทั้งสี่ด้านและมีบันไดทางเดินขึ้นสู่มุขนั้นทุกด้าน (ภาพที่ 189) เฉพาะด้านทิศตะวันออกเป็น

เอกสารระบุงการสร้างเจดีย์ประธานขึ้นปี พ.ศ.2035 ชูดฐานรองรับองค์ระฆังแบบมาลัยเถาเป็นระเบียบชัดเจนของเจดีย์ทรงระฆังของอยุธยา มุขทิศประดับเจดีย์ยอดพบมาก่อนแล้วในช่วงพุทธศตวรรษที่ 20 เช่นตรีมุขปราสาทประธานวัดราชบูรณะ อยุธยา

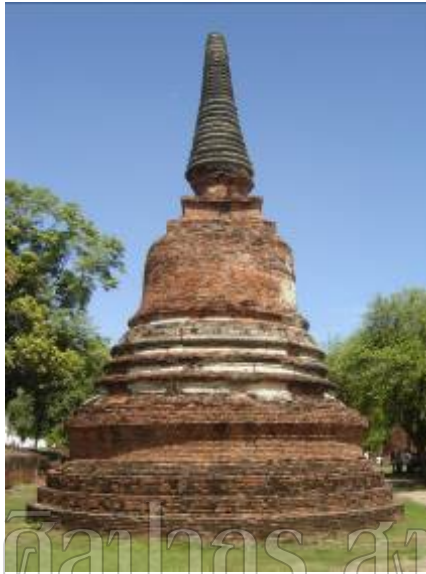
ภาพที่ 190 เจดีย์รายทรงระฆังภายในวัดพระศรีสรรเพชญ์

เจดีย์รายภายในวัดพระศรีสรรเพชญ์มีรูปแบบและขนาดเหมือนกันเกือบทั้งหมด (ภาพที่ 190) คือเป็นเจดีย์ทรงระฆังตั้งอยู่บนฐานบัว มีชูดรองรับองค์ระฆังเป็นมาลัยเถา องค์ระฆังขนาดย่อมอยู่ในทรวดทรงค่อนข้างป้อม เจดีย์รายเหล่านี้ทุกองค์ตั้งอยู่ในตำแหน่งที่ประกออบกับวิหารเล็กเป็นสัดส่วนเรียงล้อมรอบหมู่เจดีย์ประธานอยู่นอกกระเปียงคด และที่สำคัญคือเจดีย์มุมซึ่งเป็นสิ่งกำหนดขอบเขตของวัดเป็นเจดีย์ที่ออกมุขสี่ด้านแบบเดียวกันกับเจดีย์ประธานแต่มีขนาดเล็กกว่า (รูปที่ 191) แสดงว่าการสร้างหรือออกแบบแผนผังวัดที่เห็นในปัจจุบันนี้

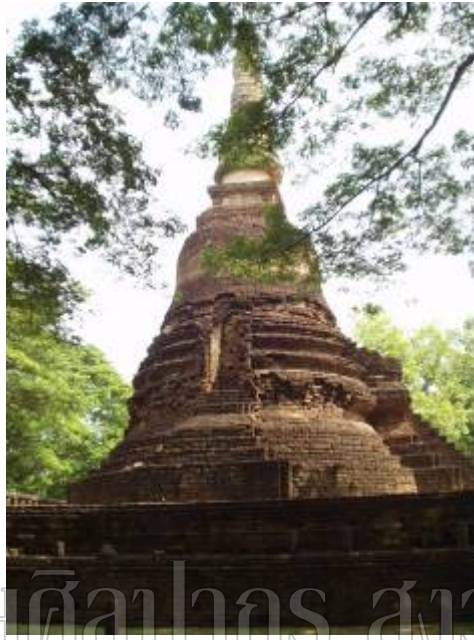
ภาพที่ 192 เจดีย์ประธาน วัดนางพญา ศรีสัชนาลัย

เจดีย์ประธานวัดนางพญา ศรีสัชชนาลัย (ภาพที่ 192) ส่วนฐานมีร่องรอยของการสร้างประติมากรรมรูปช้างล้อม เหนือขึ้นไปคือ “มาลัยเถา” รองรับองค์ระฆัง(ภาพที่ 193)ซึ่งต่างไปจาก

“บัวถลา” ที่คุ้นเคยมาก่อนในดินแดนสุโขทัย²⁷ มุขทั้งสี่ด้านแนบติดกับองค์ระฆังโดยมีทางเข้าสู่คูหาภายในทางทิศตะวันออก ตรงกลางคูหาประดิษฐานเรือนธาตุของเจดีย์ขนาดเล็ก เป็นลักษณะที่คล้ายกับเจดีย์ประธานองค์กลางของวัดพระศรีสรรเพชญ์ จึงไม่ใช่เจดีย์ของสุโขทัยอย่างแน่นอน

การสร้างมุขออกสี่ทิศขององค์ระฆังเปรียบเทียบกับเจดีย์ประธานของวัดพระศรีสรรเพชญ์ ทำให้สามารถกำหนดอายุอยู่ในตอนต้นพุทธศตวรรษที่ 21 ได้ อันเป็นช่วงที่อยู่ยงมีอำนาจเหนือเมืองศรีสัชนาลัยแล้ว

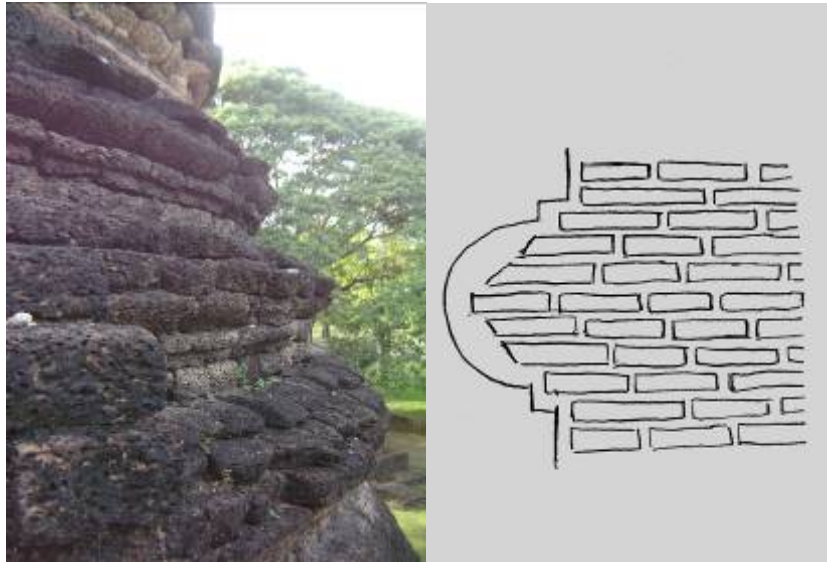
ภาพที่ 193 ชุดฐานรองรับองค์ระฆังของเจดีย์ประธานวัดนางพญา โกลนศิลาแลงเป็นลูกแก้วกลม ซ้อนลดหลั่นกันอันเป็นรูปแบบของ “มาลัยเถา” ในเจดีย์ทรงระฆังของอยุธยาอย่างชัดเจน

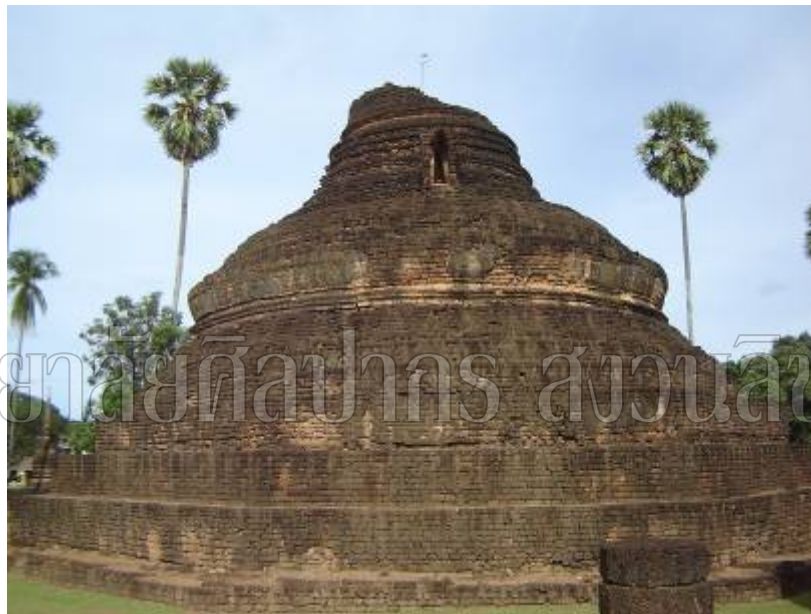
ภาพที่ 194 พระธาตุมูเตา ทางทิศตะวันตกของปรางค์ประธานวัดพระศรีรัตนมหาธาตุสุโขทัย
ช่องคูหาทั้งสี่ทิศเทียบได้กับเจดีย์ประธานของวัดพระศรีสรรเพชญ์ ส่วนตั้งแต่องค์ระฆังหักหายไป
ทำให้มีการเข้าใจผิดว่าเป็นเจดีย์แบบมอญ

“พระธาตุมูเตา” เป็นเจดีย์ขนาดย่อมมีฐานเชิงแปดเหลี่ยมซ้อนกัน 3 รองรับฐานบัว
ลูกแก้วอกไก่ในผังกลม และส่วนฐานที่ชำรุดก่อนจะถึงองค์เจดีย์ ส่วนฐานรองรับองค์เจดีย์นี้หาก
ศิลาแลงเรียงกันเป็นโครงของลวดบัวลูกแก้วกลมซ้อนกันสามวงคือมาลัยเถา (ภาพที่ 195) ต่อด้วย

องค์ระฆังที่หักหายบางส่วนไปรวมทั้งยอดด้านบนทั้งหมด คูหาสี่ทิศเจาะเข้าไปภายในองค์เจดีย์ที่มีทางเดินรอบแกนที่บตันที่รองรับน้ำหนัก บันไดทางขึ้นสู่คูหาอยู่ทางทิศตะวันออก

ที่เมืองศรีสัชชนาลัยยังมีเจดีย์ที่น่าสนใจอีกองค์หนึ่ง คือเจดีย์ก่อด้วยศิลาแลงตั้งอยู่ทาง
ทิศตะวันตกของปรางค์ประธานวัดพระศรีรัตนมหาธาตุสุโขทัย ที่เรียกกันว่า “พระธาตุมูเตา” (ภาพ
ที่ 194) เจดีย์องค์ดังกล่าวยังเป็นปัญหาของนักวิชาการทางประวัติศาสตร์ ในด้านความเชื่อที่ว่า
เป็นเจดีย์แบบมอญ หรืออาจเป็นเจดีย์ถูกกล่าวถึงในจารึกหลักที่ 1 ว่าเป็นพระศรีรัตนมหาธาตุ
เจดีย์ที่พ่อขุนรามคำแหงทรงสร้าง²⁹ ในการศึกษาที่มีข้อคิดเห็นต่างออกไปจากแนวคิดดังกล่าว

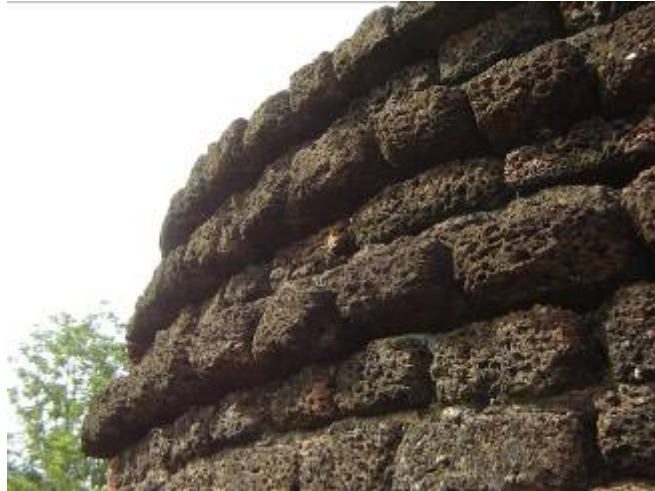
ภาพที่ 195 ชุดฐานรองรับองค์ระฆังของพระธาตุมูเตา

ศิลาแลงเรียงเป็นแถบลวดบัวซึ่งเมื่อพอกปูนแล้วอาจอยู่ในรูปมาลัยเถาได้ เป็นระเบียบของเจดีย์ทรงระฆังของอยุธยา

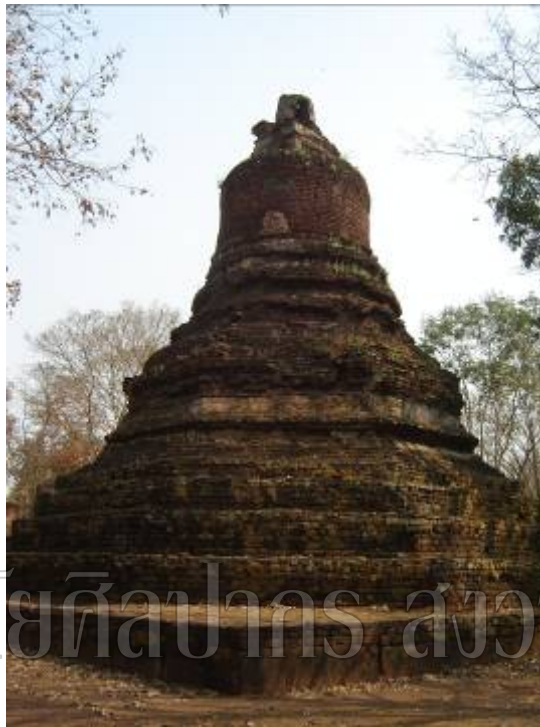
ภาพที่ 196 เจดีย์วัดพระนอน กำแพงเพชร

อายุราวพุทธศตวรรษที่ 21 เป็นเจดีย์ที่มีส่วนฐานบัวลูกแก้วอกไก่ขนาดใหญ่รองรับ คล้ายกันกับส่วนฐานของพระธาตุมูเตา

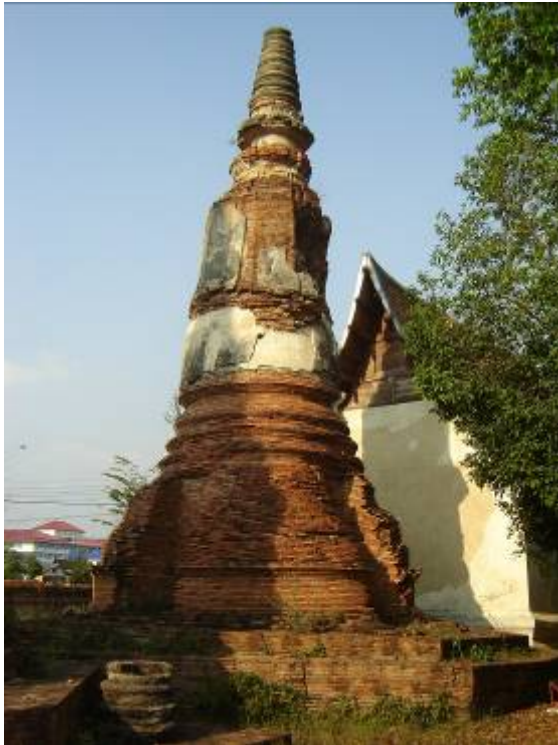
ภาพที่ 198 เจดีย์ทางทิศเหนือของวิหารหลวง วัดพุทไธสวรรย์ อโยธยา มีการสร้างเจดีย์ทรงสี่เหลี่ยม
เพิ่มมุมซ้อนทับ

เจดีย์รายขนาดใหญ่องค์หนึ่งทางทิศตะวันออกเฉียงเหนือนอกกระเปียงคด วัดพุทไธสวรรย์ (ภาพที่ 198) อโยธยามีหลักฐานน่าสนใจที่ไม่ได้รับการกล่าวถึงมากนัก คือเจดีย์ องค์นี้ยังมีร่องรอยของการก่อเจดีย์เหลี่ยมเพิ่มมุมซ้อนทับอยู่บนเจดีย์ทรงระฆังที่ส่วนฐานชำรุด และมีร่องรอยว่าเจาะช่องคูหาหรือสร้างมุขทั้งสี่ด้าน ส่วนเจดีย์เหลี่ยมเพิ่มมุมองค์ที่ซ้อนอยู่เองก็มี ลักษณะพิเศษที่อยู่ในผังแปดเหลี่ยมและย่อมุมที่เหลี่ยมระหว่างด้านซึ่งคงเป็นรูปแบบที่คลี่คลาย หลังลงมาจากเจดีย์เหลี่ยมย่อมุมระยะแรกในปลายพุทธศตวรรษที่ 21 แล้ว ดังนั้นจึงเป็นหลักฐาน ชี้วัดได้ว่าเจดีย์ทรงระฆังองค์นี้จึงต้องมีอายุก่อนหน้าปลายพุทธศตวรรษที่ 21

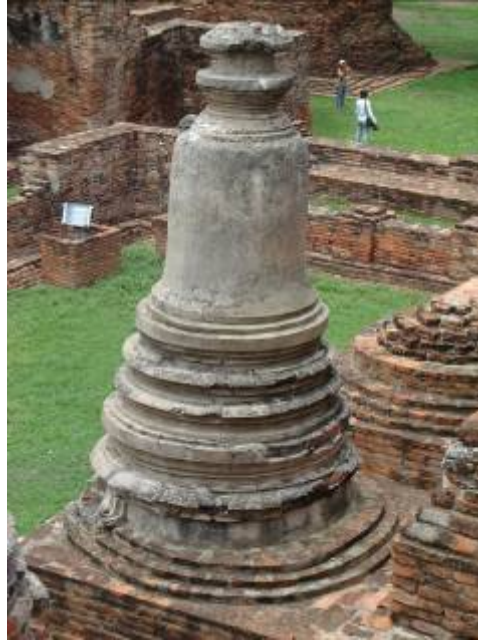
ภาพที่ 201 เจดีย์รายบนฐานไพทีปรางค์ประธานวัดพระราม อยุธยา

เชื่อว่าสร้างเพิ่มเติมขึ้นในสมัยอยุธยาตอนปลาย โดยมีรูปแบบสำคัญคือทรงระฆังผอมเพรียว และมีขาตั้งหรือรองรับตามแบบที่นิยมกันในสมัยนั้น

เจดีย์รายทางทิศตะวันออกเฉียงเหนือของวัดไชยวัฒนาราม (ภาพที่ 200) และหมู่เจดีย์รายบนฐานไพทีปรางค์ประธานวัดพระราม (ภาพที่ 201) องค์เจดีย์ขนาดเล็กทรวดทรงเพรียวส่วนล่างคือฐานสิงห์ในผังกลมเป็นไปตามความนิยมของเจดีย์ทุกๆแบบในสมัยอยุธยาตอนปลายมาลัยเถาเป็นลวดบัวลูกแก้วอกไก่เพื่อให้สอดคล้องกับองค์ระฆังที่ผอมสูง เจดีย์รายที่วัดพระรามนี้ได้รับการกำหนดอายุเอาไว้ในราวรัชกาลสมเด็จพระเจ้าอยู่หัวบรมโกศ ช่วงปลายของพุทธศตวรรษที่ 23 ซึ่งปรากฏหลักฐานเอกสารระบุว่ามีการปฏิสังขรณ์วัดพระรามครั้งใหญ่ในรัชกาลของพระองค์

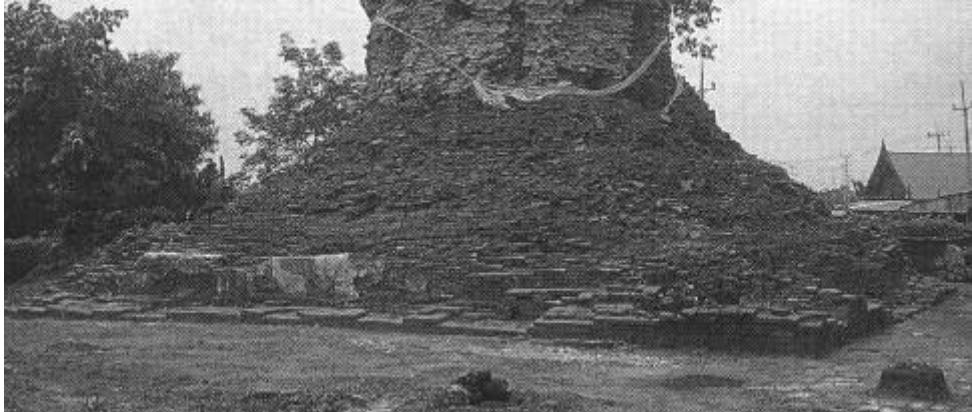
เคยอยู่ในสภาพชำรุดและบูรณะขึ้นใหม่แล้ว จากการขุดแต่งพบว่าเป็นฐานอยู่ในรูปสี่เหลี่ยมจัตุรัส ต่อด้วยโครงสร้างก่ออิฐในผังกลม ส่วนดังกล่าวมีความชำรุดผุกร่อนมากขึ้นไปจนถึงชั้นมาลัยเถา อิฐส่วนมากพังทลายมากอย่างผิดปกติซึ่งอาจเกิดจากการรื้อหรือขุดโดยมนุษย์มากกว่าผู้พังตามกาลเวลา(ภาพที่ 203) ความสูงของฐานในผังสี่เหลี่ยมเมื่อสังเกตจากการก่ออิฐแล้วอยู่ในราวหนึ่งในสามของความสูงทั้งหมดของเจดีย์ที่เหลืออยู่ทั้งหมด การวิเคราะห์ต่อไปนี้จะใช้การประมวลข้อมูลของเจดีย์ทรงระฆังในศิลปะอยุธยาเพื่อตีความและสร้างรูปแบบสันนิษฐานส่วนฐานของเจดีย์องค์นี้เพื่อวิเคราะห์กำหนดอายุต่อไป

ภาพที่ 203 ส่วนฐานของเจดีย์ทรงระฆังวัดวรเชตุเทพบำรุงหลังการขุดแต่ง
(ที่มา : สันติ เล็กสุขุม. ศิลปะอยุธยาทางหลวงแห่งประเทศไทย (กรุงเทพฯ : เมืองโบราณ, 2550), 73.)

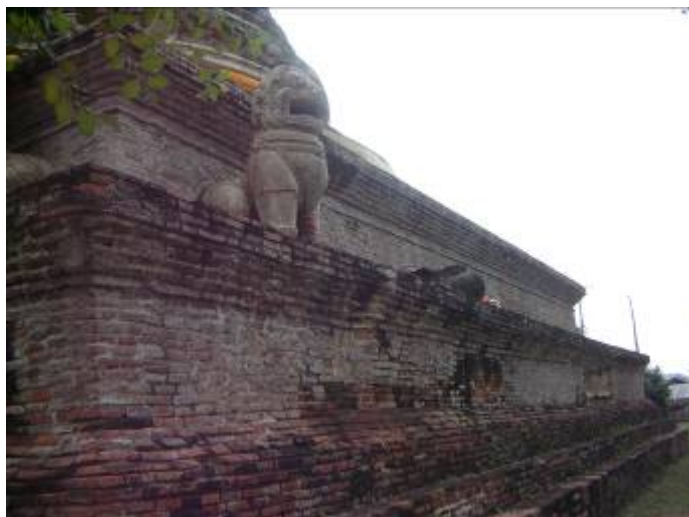
ภาพที่ 204 ฐานเจดีย์ประธานวัดแม่นางปลื้ม

ฐานในผังสี่เหลี่ยมพบอยู่กับเจดีย์ทรงระฆังของอยุธยาที่สร้างขึ้นในราวพุทธศตวรรษที่ 20 บางครั้งฐานนี้มีเพื่อประดับประติมากรรมรูปช้างหรือสิงห์ล้อมรอบ เช่น เจดีย์ประธานวัดมเหยงณ์ หรือเจดีย์ประธานวัดแม่นางปลื้ม (ภาพที่ 204) ส่วนฐานที่ยกสูงมากขึ้นเช่นนี้แสดงให้เห็นว่าเป็นงานรุ่นหลังลงมา อย่างไรก็ตามฐานของเจดีย์ทรงระฆังของวัดวรเชตุเทพบำรุงนี้ไม่น่าจะเคยมีการสร้างประติมากรรมรูปช้างหรือสิงห์ล้อม เนื่องจากการขุดค้นขุดแต่งภายในวัด โดยเฉพาะอย่างยิ่งบริเวณเจดีย์องค์นี้ยังไม่เคยพบชิ้นส่วนของประติมากรรมดังกล่าวเลยแม้แต่น้อย

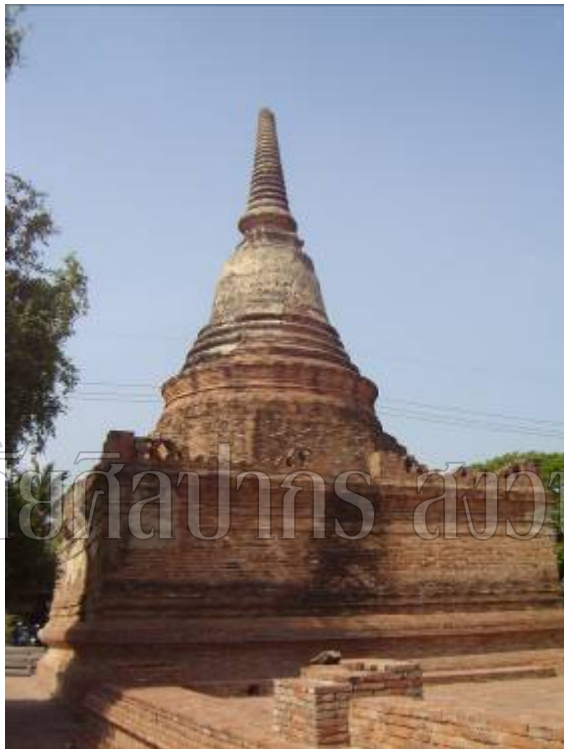
ภาพที่ 205 เจดีย์ทรงระฆังวัดท่าแค อยุธยา

จากสัดส่วนของฐานนี้เมื่อเทียบกับองค์เจดีย์ตั้งแต่ชุดฐานรองรับองค์ระฆังขึ้นไป เห็นได้ว่ามีขนาดค่อนข้างสูงใหญ่หากเทียบกับฐานแบบเดียวกันของเจดีย์ทรงระฆังอยุธยา อาจเปิดโอกาสให้สันนิษฐานรูปแบบได้ว่าเป็นฐานเขียงที่ซ้อนกันราว 2-3 ฐาน รองรับฐานสี่เหลี่ยมยกสูงซึ่งอาจเป็นฐานบัวที่ยึดท้องไม้ให้สูงขึ้น หรืออาจเป็นฐานประทักษิณยกสูงเช่น เจดีย์ทรงระฆังของวัดท่าแค อยุธยา(ภาพที่ 205)

มีฐานประทักษิณยกสูงรองรับองค์เจดีย์ ส่วนฐานที่พังทลายของเจดีย์ทรงระฆังวัดวรเชตุเทพบารุง อาจมีรูปแบบเช่นนี้ก็ว่าได้

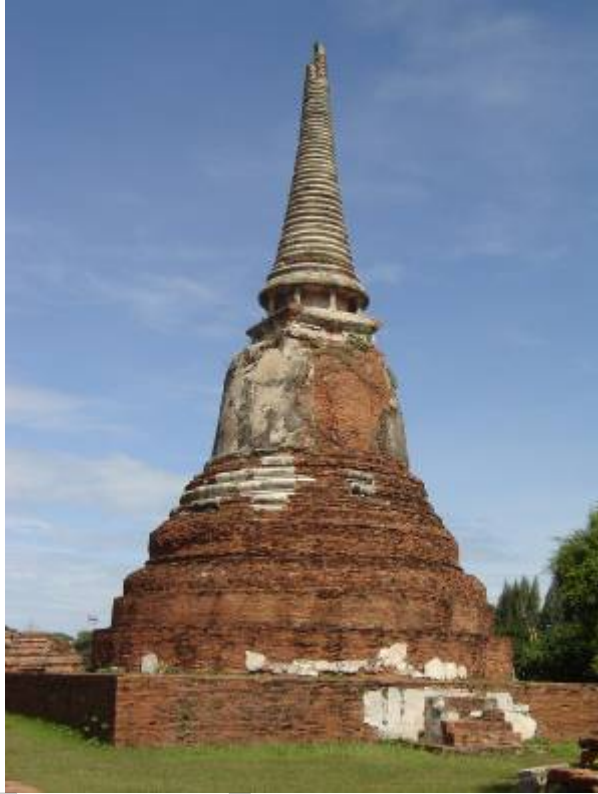
ภาพที่ 206 เจดีย์รายทรงระฆังทางทิศตะวันตกเฉียงเหนือในวัดมหาธาตุ ออยุธยา

รูปแบบอีกอย่างหนึ่งซึ่งอาจเคยเป็นส่วนฐานนี้ คือฐานเขียงฝังสี่เหลี่ยมเตี้ยรองรับฐานเขียงในผังกลมที่ซ้อนลดหลั่นกันสูง ต่อด้วยฐานบัวในผังกลมและชุดรองรับองค์ระฆัง ซึ่งพบอยู่ที่เจดีย์ทรงระฆังทางทิศตะวันตกเฉียงเหนือภายในวัดมหาธาตุ อยุธยา (ภาพที่ 206)

ชุดฐานเชิงในผังกลมที่ซ้อนลดหลั่นกันสูงขึ้นไปอาจเป็นแบบอย่างที่ใช้สันนิษฐานเจดีย์ทรงระฆังที่วัดวรเชตุเทพบำรุงได้

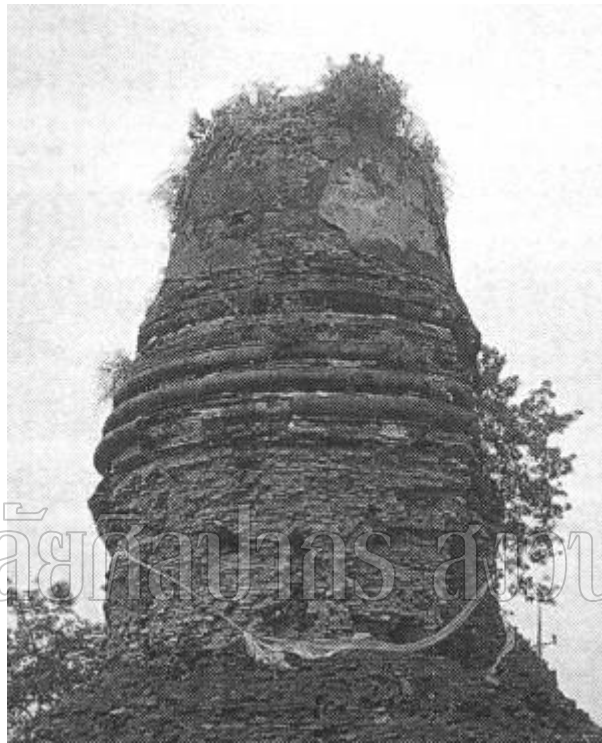
ชุดรองรับองค์ระฆังของเจดีย์เป็นมาลัยเถา บัวปากระฆังที่มีปูนปั้นรูปกลีบบัวประดับโดยรอบก่อนจะถึงองค์ระฆังขนาดย่อม ส่วนตั้งแต่มาลัยเถาขึ้นไปยังคงสภาพค่อนข้างสมบูรณ์มีปูนฉาบบนอิฐที่ก่อไว้ (ภาพที่ 207)

ภาพที่ 207 ส่วนแกนก่ออิฐในผังกลม มาลัยเถาและองค์ระฆังของเจดีย์ประธานวัดวรเชตุเทพบำรุง (ที่มา : สันติ เล็กสุขุม. ศิลปะอยุธยา งานช่างหลวงแห่งแผ่นดิน (กรุงเทพฯ : เมืองโบราณ, 2550), 73.)

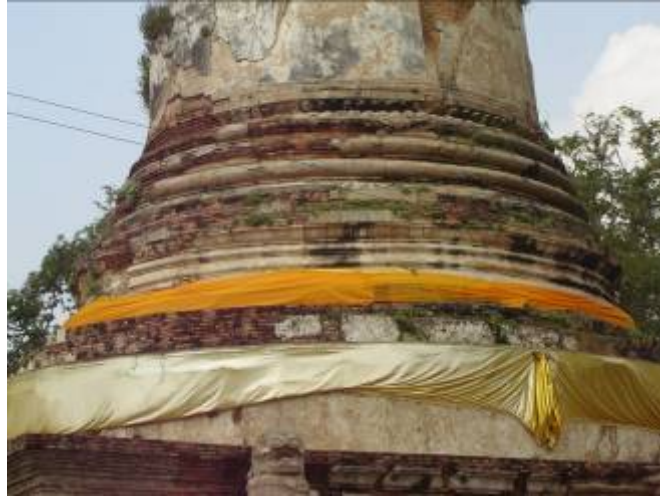
ภาพที่ 208 ส่วนฐานในผังกลมและมาลัยเถารองรับองค์ระฆัง เจดีย์ประธานวัดแม่นางปลื้ม

เหนือขึ้นไปจากฐานในผังสี่เหลี่ยมแล้วเป็นโครงสร้างก่ออิฐในผังกลม ปัญหาด้านการสันนิษฐานรูปแบบของโครงสร้างก่ออิฐในผังกลมที่ชำรุดมาก่อนนี้ต้องอาศัยส่วนถัดขึ้นไป ดังนั้น ส่วนล่างของมาลัยเถาของเจดีย์ทรงระฆังวัดวรเชตุเทพบำรุงที่ชำรุดไปจึงควรเป็นไปตามระเบียบของเจดีย์แบบเดียวกันด้วย คือเป็นฐานบัวในผังกลม เช่น ฐานเจดีย์ประธานวัดแม่นางปลื้ม (ภาพที่ 208)

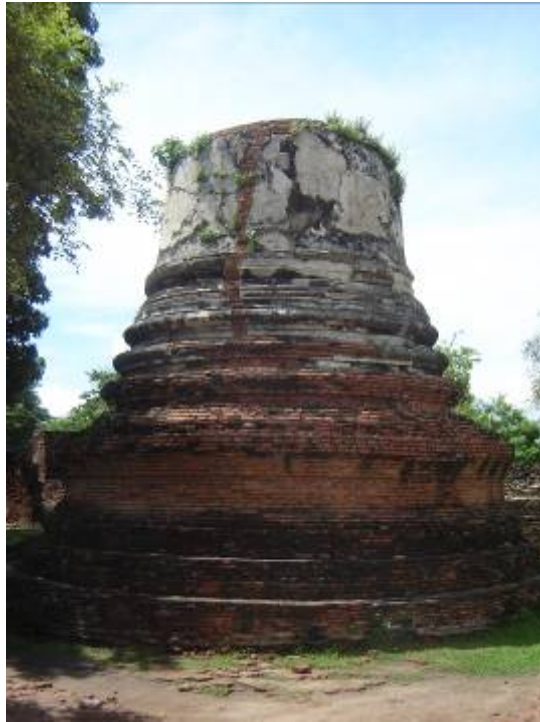
ภาพที่ 209 สุวานบัวและชุดรองรับของครีระฆัง เจดีย์รายในวัดพระศรีสรรเพชญ์ มีรูปทรงที่ยืดสูงมากขึ้นเล็กน้อยจากสมัยอยุธยาตอนต้น

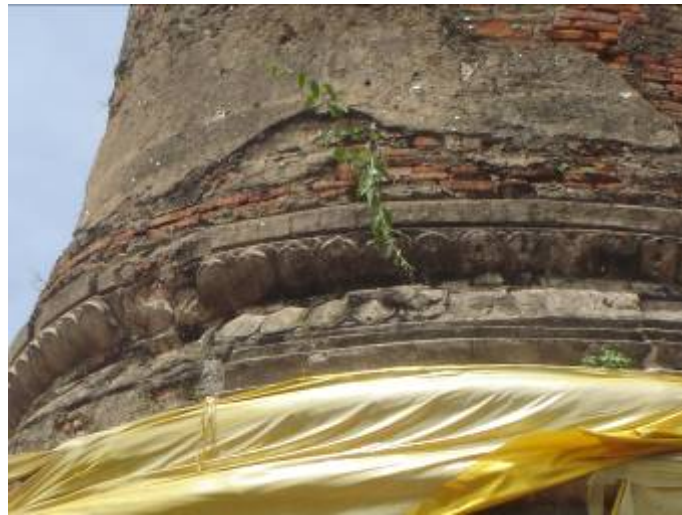
ภาพที่ 210 บัวปากระฆัง เจดีย์ทรงระฆังวัดวรเชตุเทพบ้านรุง สงวนลิขสิทธิ์

วัดพระศรีสรรเพชญ์ จะมีความสูงเพียวกว่าเล็กน้อย ดังนั้นอาจกำหนดอายุของรูปแบบจาก
องค์ระฆังให้สอดคล้องกันกับข้อมูลจากการวิเคราะห์ส่วนฐานที่มีอายุในช่วงครึ่งหลังพุทธศตวรรษ
ที่ 21 ลงมาเล็กน้อย

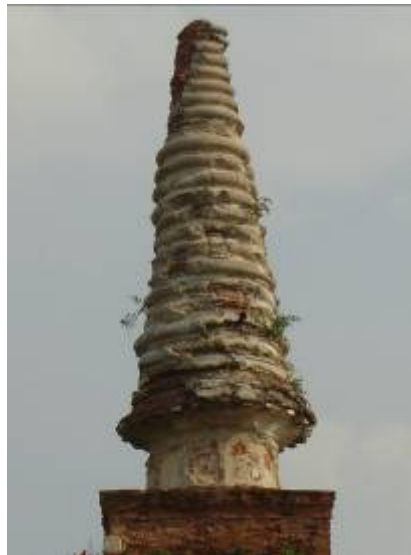
ภาพที่ 213 บัลลังก์เหลี่ยมและปล้องไฉน เจดีย์ประธานวัดช้าง ออยุธยา

บัลลังก์ในผังสี่เหลี่ยมจัตุรัสที่ปรากฏในปัจจุบันเป็นผลจากการบูรณะจากส่วนล่างที่เคยเหลืออยู่เล็กน้อย ส่วนยอดที่หักพังลงซึ่งเคยมีหลักฐานว่าเป็นปล้องไฉนและปฐิ⁴⁰ ซึ่งคงเป็นไปตามระเบียบที่พบในเจดีย์ทรงระฆังของอยุธยา เช่นส่วนยอดที่ยังหลงเหลืออยู่ของเจดีย์ประธานวัดช้าง ออยุธยา(ภาพที่ 213)

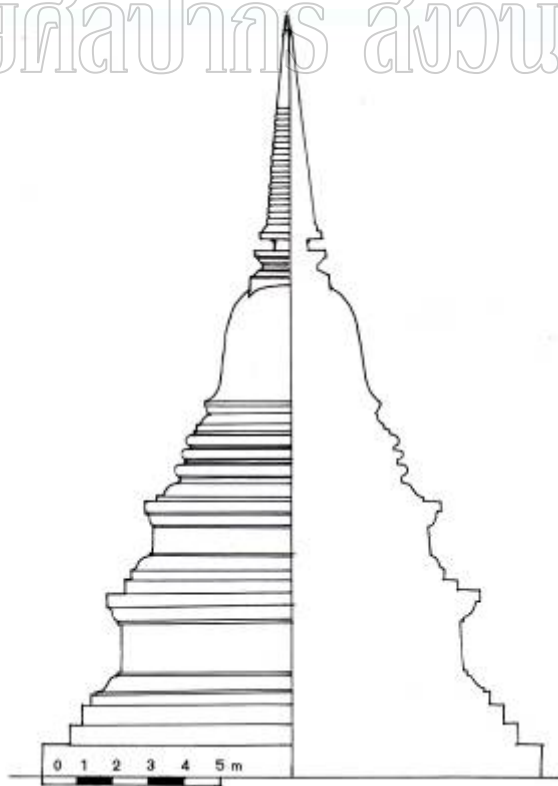
ลายเส้นที่ 3 ภาพสันนิษฐานของเจดีย์ทรงระฆังวัดวรเชตุเทพบารุง แบบที่ 1

รูปแบบสันนิษฐานของเจดีย์ทรงระฆังของวัดวรเชตุเทพบารุงในสภาพเดิมจากการวิเคราะห์ได้ผลคือส่วนฐาน น่าจะอยู่ในผังสี่เหลี่ยมจัตุรัสแบบเดียวกับเจดีย์ทรงระฆังที่สร้างขึ้นตั้งแต่พุทธศตวรรษที่ 20 เช่น ฐานของเจดีย์วัดแม่นางปลื้ม หรือเจดีย์วัดช้าง ซึ่งน่าจะเป็นฐานบัวคว่ำบัวหงายธรรมดาแต่สัดส่วนที่ยกสูงมากขึ้น ฐานนี้รองรับฐานบัวในผังกลมซึ่งอาจมีการคาดระดับลดบัวลูกแก้วหรือลูกแก้วอกไก่ที่ท้องไม้หรือไม้ก็ได้ (ลายเส้นที่ 3)

มาลัยเถารองรับองค์ระฆัง คือลดบัวลูกแก้วจำนวนสามเส้นที่วางซ้อนกัน เป็นแบบอย่างของเจดีย์ทรงระฆังของอยุธยาชัดเจน ต่อด้วยบัวปากระฆังที่มีปูนปั้นกลีบบัวประดับโดยรอบ ก่อนถึงองค์ระฆังที่ยังอยู่ในทรงค่อนข้างป้อม บัลลังก์ในผังสี่เหลี่ยมจัตุรัสขนาดใหญ่ แกนปล้องโหนดที่ไม่ประดับเสาหอน ยอดทรงกรวยแหลมอันประกอบด้วยปล้องโหนดและปลี

จากรูปแบบสันนิษฐานที่กล่าวมาแล้ว ส่วนที่สามารถนำมาใช้กำหนดอายุเจดีย์ทรงระฆังของวัดวรเชตุเทพบารุงได้ คือส่วนฐานในผังสี่เหลี่ยมจัตุรัสที่มีสัดส่วนยกสูงชันผิดจากฐานแบบเดียวกันในเจดีย์ทรงระฆังช่วงพุทธศตวรรษที่ 20 แสดงว่ามีอายุการสร้างหลังจากนั้นลงมาพอสมควรและองค์ระฆังที่มีทรวดทรงใกล้เคียงกับเจดีย์ประธานและเจดีย์รายของวัดพระศรีสรรเพชญ์ซึ่งมีอายุในครั้งแรกของพุทธศตวรรษที่ 21 อายุของเจดีย์ทรงระฆังของวัดวรเชตุเทพบารุงคงจะอยู่ในช่วงครึ่งหลังของพุทธศตวรรษที่ 21 ลงมา และอาจไม่ล่าลงมาถึงช่วงปลายของพุทธศตวรรษนั้น เนื่องจากได้เกิดความนิยมในการสร้างเจดีย์อีกแบบขึ้นแทน คือเจดีย์เหลี่ยมเพิ่มมุม เช่นเจดีย์ศรีสุริโยทัย หรือเจดีย์ประธานและเจดีย์หมู่สี่องค์ด้านหน้าอุโบสถวัดภูเขาทอง อยุธยา
