วัดวรเชตุเทพบารุง แบบอย่างงานช่างของอยุธยาในพุทธศตวรรษที่ 22

วิทยานิพนธ์นี้เป็นส่วนหนึ่งของการศึกษาตามหลักสูตรปรัชญาดุษฎีบัณฑิต

WAT VORACHET THEPBAMRUNG :
A MODEL OF AYUTTHAYA ART IN 17th CENTURY A.D

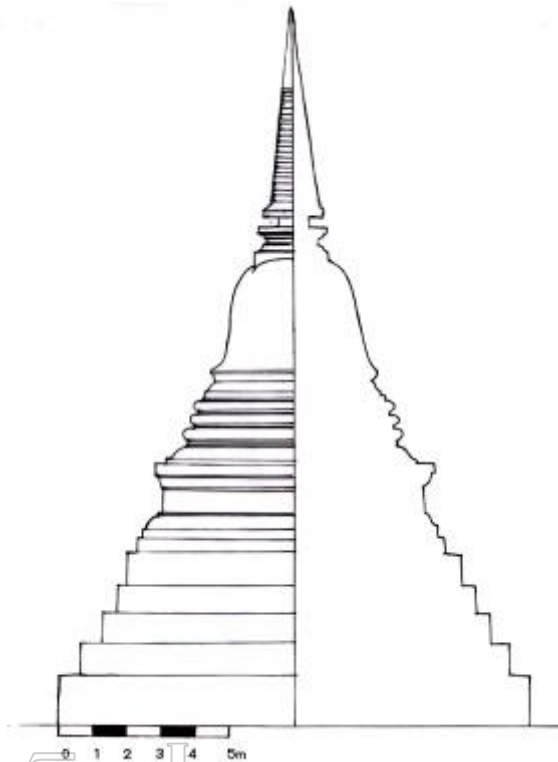
ลายเส้นที่ 4 ภาพสันนิษฐานของเจดีย์ทรงระฆังวัดวรเชตุเทพบารุง แบบที่ 2

หรือในอีกกรณี ส่วนฐานล่างอาจเป็นฐานเขียงในผังสี่เหลี่ยมที่ซ้อนกันไม่เกินราว 2 - 3 ชั้นเพื่อรองรับฐานเขียงเรียบแบบเดียวกันในผังกลมที่ซ้อนกันสูงขึ้นไปก่อนจะถึงฐานบัวในผังกลมเช่นกัน ต่อจากนั้นจึงเป็นชุดรองรับองค์ระฆัง (ลายเส้นที่ 4)

จากรูปแบบสันนิษฐานที่กล่าวมาแล้ว ส่วนที่สามารถนำมาใช้กำหนดอายุเจดีย์ทรงระฆังของวัดวรเชตุเทพบารุงได้ คือส่วนฐานในผังสี่เหลี่ยมจัตุรัสที่มีสัดส่วนยกสูงชันผิดจากฐานแบบเดียวกันในเจดีย์ทรงระฆังช่วงพุทธศตวรรษที่ 20 แสดงว่ามีอายุการสร้างหลังจากนั้นลงมาพอสมควรและองค์ระฆังที่มีทรวดทรงใกล้เคียงกับเจดีย์ประธานและเจดีย์รายของวัดพระศรีสรรเพชญ์ซึ่งมีอายุในครั้งแรกของพุทธศตวรรษที่ 21 อายุของเจดีย์ทรงระฆังของวัดวรเชตุเทพบารุงคงจะอยู่ในช่วงครึ่งหลังของพุทธศตวรรษที่ 21 ลงมา และอาจไม่ล่าลงมาถึงช่วงปลายของพุทธศตวรรษนั้น เนื่องจากได้เกิดความนิยมในการสร้างเจดีย์อีกแบบขึ้นแทน คือเจดีย์เหลี่ยมเพิ่มมุม เช่นเจดีย์ศรีสุริโยทัย หรือเจดีย์ประธานและเจดีย์หมู่สี่องค์ด้านหน้าอุโบสถวัดภูเขาทอง อยุธยา

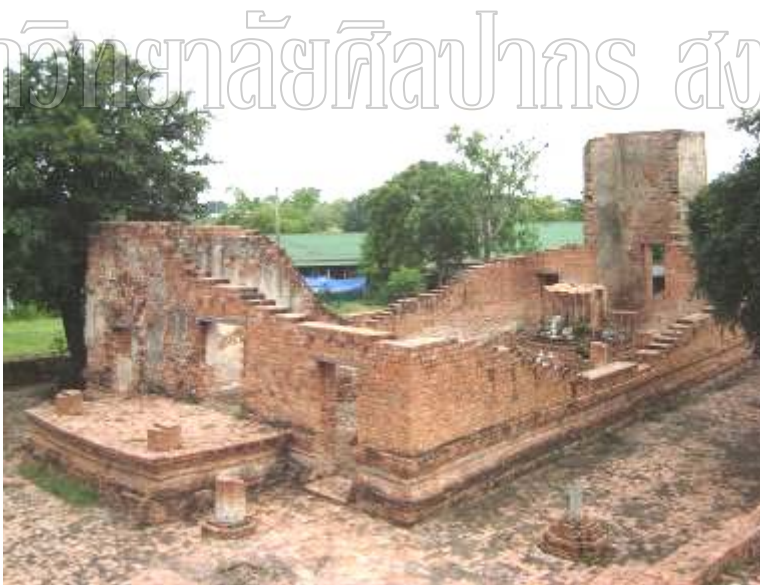
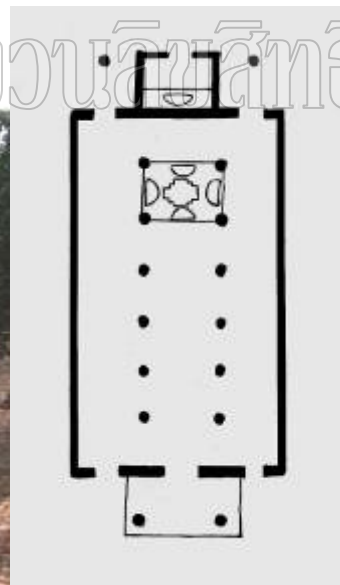
ภาพที่ 214 อุโบสถวัดวรเชตุเทพบารุง

อุโบสถเป็นอาคารผนังทึบ ก่อด้วยอิฐขนาดใหญ่และเล็กปนกัน แต่เดิมผนังทั้งสี่ด้านได้พังทลายลงเกือบหมดแล้วโดยเฉพาะผนังด้านทิศตะวันตก¹ บางส่วนที่เห็นในปัจจุบันก่อสร้างใหม่ในการบูรณะของกรมศิลปากร (ภาพที่ 214) ตัวอุโบสถตั้งอยู่ทางทิศตะวันตกบนแนวแกนเดียวกับปราสาทประธานแต่หันหน้าไปทางทิศตะวันออกเนื่องจากฐานชุกชีที่ประดิษฐานพระพุทธรูปประธานตั้งอยู่เยื้องไปทางทิศตะวันตก

แผนผังของอุโบสถเป็นรูปสี่เหลี่ยมผืนผ้า ด้านหน้ามีประตูทางเข้าสามทางรวมที่มุขโถงตรงกลางซึ่งอาจเคยมีการประดิษฐานพระพุทธรูปขนาดใหญ่ที่มุขโถงนี้มาก่อนด้วย² ส่วนผนังด้านหลังมีประตูทางเข้าสองทางและมีห้องแคบๆสร้างแยกออกมาตรงกลางเพื่อประดิษฐานพระพุทธรูปคล้ายกับจะเป็นมณฑปหรือมุขที่สร้างติดอยู่กับอุโบสถ เสาร่วมในแปดเหลี่ยมเรียงคู่กันรวม 16 คู่เพื่อรองรับโครงสร้างหลังคาที่พังลงมาแล้ว

จากสภาพที่ผนังส่วนใหญ่พังทลายลงมาแต่ก่อนการดำเนินการบูรณะได้พบว่ายังคงเหลือผนังที่สูงขึ้นไปมาก อาจบ่งว่าไม่มีการเจาะช่องหน้าต่าง ผนังด้านทิศใต้ที่ยังคงสภาพเดิมมากที่สุดมีเสาติดผนังเรียงรายตามระยะของเสาร่วมใน แต่ด้านนอกสองข้างของผนังด้านยาวไม่มีเสามาไลเพื่อรองรับชายคา

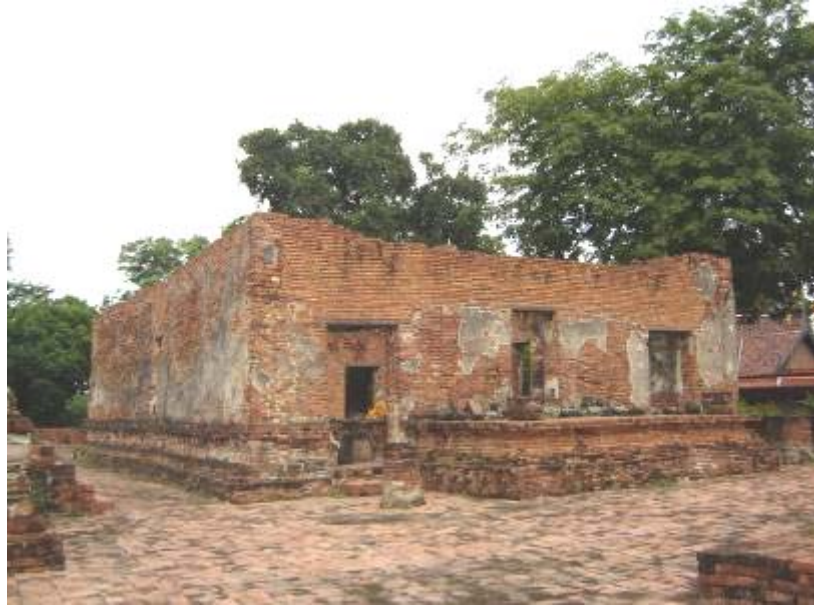
ภาพที่ 215 วิหารวัดวรเชตุเทพบำรุง

ผังรูปสี่เหลี่ยมผืนผ้าของวิหารมีด้านยาวค่อนข้างแคบ ในขณะที่ด้านกว้างขยายออกจนดูเหมือนจะเป็นสี่เหลี่ยมจัตุรัส มีมุขโถงยื่นออกทั้งด้านหน้าและหลัง ขนาดตามช่องเสาจำนวนห้าห้อง เครื่องบนหลังคาพังทลายลงมาจนหมดเช่นเดียวกับอุโบสถแต่ผนังยังอยู่ในสภาพค่อนข้างดี คือมีอิฐก่อปูนฉาบเหลืออยู่จนถึงส่วนบนสุด เสาติดผนังตั้งเรียงเป็นระยะตามจังหวะของเสา รวมในที่เป็นเสากลมเช่นเดียวกับเสาของมุขโถง ประตูทางเข้าด้านหน้า - หลังอย่างละสามประตู รวมประตูของมุขโถงด้วย มีช่องหน้าต่างสี่เหลี่ยมบนผนังด้านยาวฝั่งละหนึ่งบาน (ภาพที่ 215)

ฐานชุกชีมีลักษณะแปลก คือเป็นฐานก่ออิฐในแนวขนานตามยาวของวิหาร ตั้งอยู่ชิดกับผนังด้านยาวด้านทิศใต้ ด้วยที่ตั้งของฐานชุกชีเช่นนี้ประกออบกับสภาพที่ชำรุดมากจนไม่อาจทราบได้ว่าเคยมีการประดิษฐานพระพุทธรูปเช่นไร จึงยากที่จะบ่งว่าการหันทิศหลักของวิหารเป็นไปในทางใด อย่างไรก็ตาม จากแนวแกนทิศที่ตั้งร่วมกับเจดีย์ทรงระฆังซึ่งอยู่ด้านทิศตะวันตกของวิหารก็อาจกล่าวได้ว่ามีแกนทิศหลักคือทิศตะวันออก

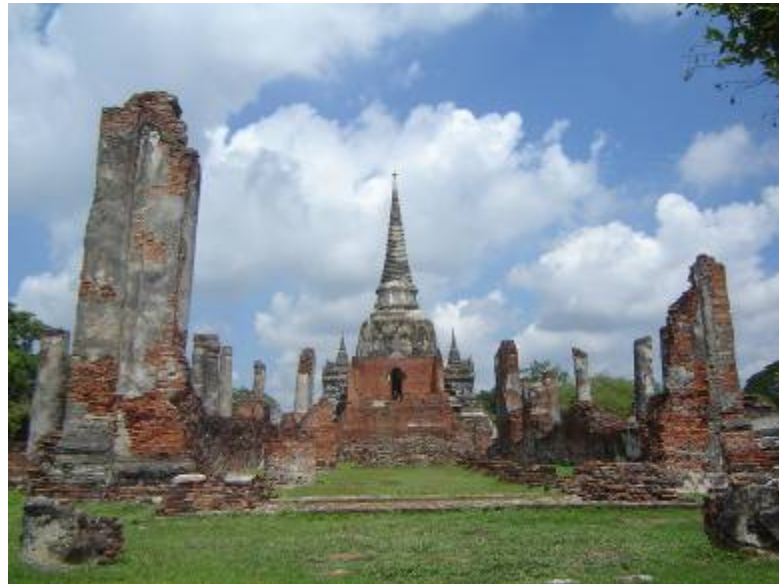
อาคารหลังคาคลุมของอยุธยาที่ยังมีหลักฐานให้ศึกษาถึงรูปแบบที่คราวแรกสร้างได้
พอสมควร ได้แก่ วิหารหลวงวัดพระศรีสรรเพชญ์ อยุธยา (ภาพที่ 220)

ภาพที่ 220 วิหารหลวงวัดพระศรีสรรเพชญ์ อยุธยา
สภาพปัจจุบันเหลือเพียงผนังและเสาของวิหารที่ชำรุด

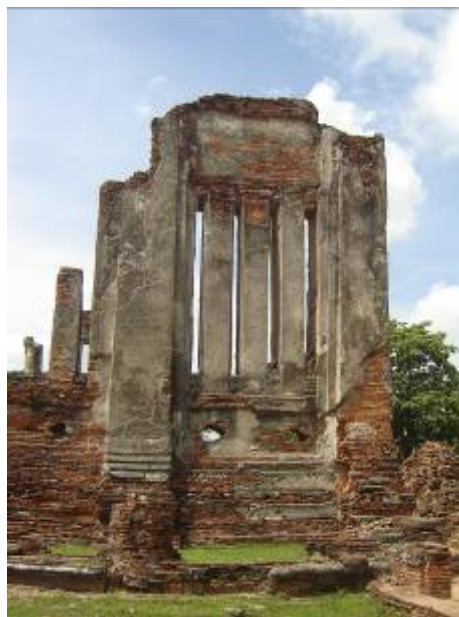
ภาพที่ 221 ผนังเจาะช่องแสงของวิหารหลวง วัดพระศรีสรรเพชญ์

เอกสารระบุว่าวิหารหลวงแห่งนี้สร้างขึ้นในปี พ.ศ.2042⁸ โดยรูปแบบเป็นอาคาร ก่อผนังทึบ มีช่องแสงเป็นซี่ลูกกรงยาวและมีช่องรูปสี่เหลี่ยมขนมเปียกปูนเรียงกันตามแนวผนัง ด้านล่าง (ภาพที่ 221) ผนังก่อเสาอิงเป็นระยะตามแนวเสาพาไลรับชายคาด้านนอกและเสาร่วมใน คือเสาที่ตั้งเรียงกันเป็นคู่ภายในอาคารเพื่อรับหลังคาเครื่องบนที่พังทลายลงจนหมดแล้ว แต่คงมี ลักษณะที่ซ้อนลดหลั่นกันตามลำดับชั้นและเรียงเป็นดับลาดลงทั้งสองข้างโดยมีเสาพาไลรองรับ อย่างได้จังหวะ ที่ผนังด้านหน้ายังมีขาสิ่งหูปูนปั้นที่ประกอบขึ้นจากลายวงโค้งอันเป็นลวดลายที่ อาจกำหนดอายุตามระยะเวลาการสร้างวิหารหลวงแห่งนี้ที่ระบุไว้ในเอกสารคือกลางพุทธศตวรรษ ที่ 22 นอกจากนี้ภายในวัดยังมีอาคารที่กำหนดอายุได้ใกล้เคียงกับวิหารหลวงอีก เช่นอาคารที่เรียก กันว่าวิหารพระปาเลไลย์ ซึ่งยังหลงเหลือหลักฐานของช่องแสงที่ประดับลายดอกซีกดอกซ้อนเจาะ ช่องซึ่งเป็นลวดลายพันธุ์พฤกษาที่สัมพันธ์กับอิทธิพลจากศิลปะล้านนาอันเริ่มปรากฏอยู่ในศิลปะ อยุรยาช่วงครึ่งแรกของพุทธศตวรรษที่ 21 (ภาพที่ 222)

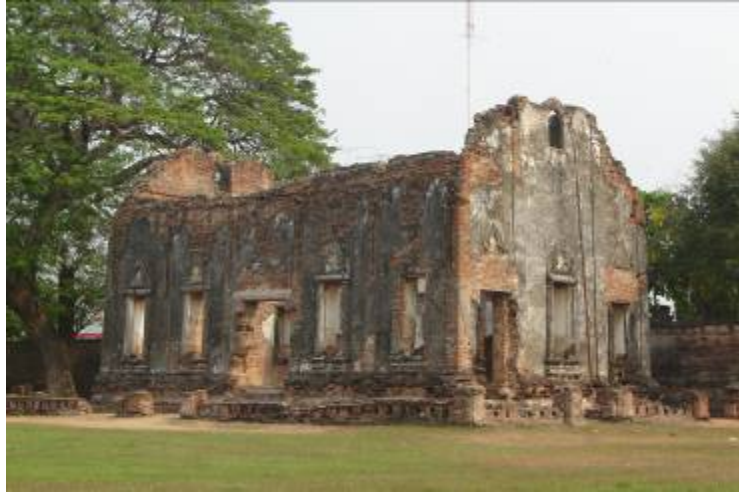
ภาพที่ 223 ตึกพระเจ้าเหา ในพระนารายณ์ราชนิเวศน์ ลพบุรี
เป็นอาคารที่สร้างขึ้นโดยได้รับวิทยาการจากชาวตะวันตกในสมัยอยุธยาตอนปลาย โดยมีรูปแบบ
สำคัญคือผนังก่ออิฐหนารองรับน้ำหนักเครื่องบน เจาะหน้าต่างเป็นช่องกว้าง

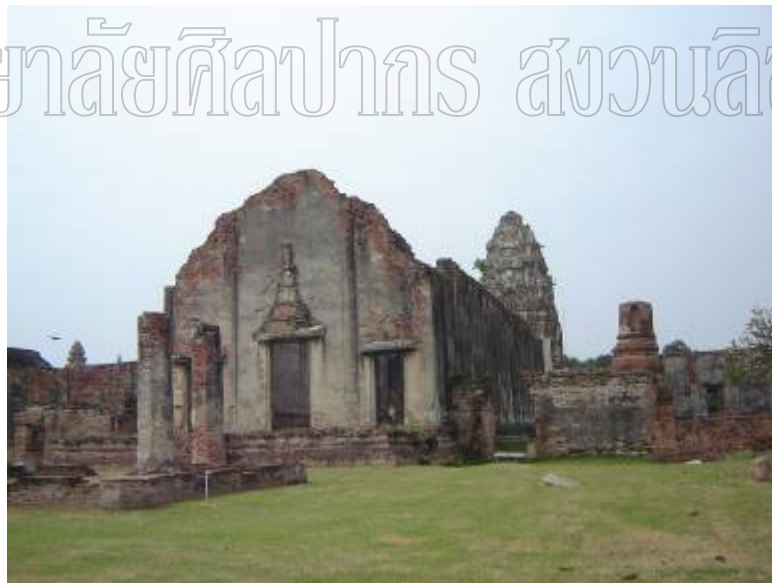
ภาพที่ 224 วิหารหลวง วัดพระศรีรัตนมหาธาตุลพบุรี
อาจได้รับการปฏิสังขรณ์ในรัชกาลสมเด็จพระนารายณ์เพราะลพบุรีเป็นเมืองสำคัญในรัชกาลนั้น
ผนังก่ออิฐหนามีช่องหน้าต่างรวมทั้งเป็นหน้าจั่วเป็นเครื่องก่อคืออิทธิพลจากศิลปะตะวันตก

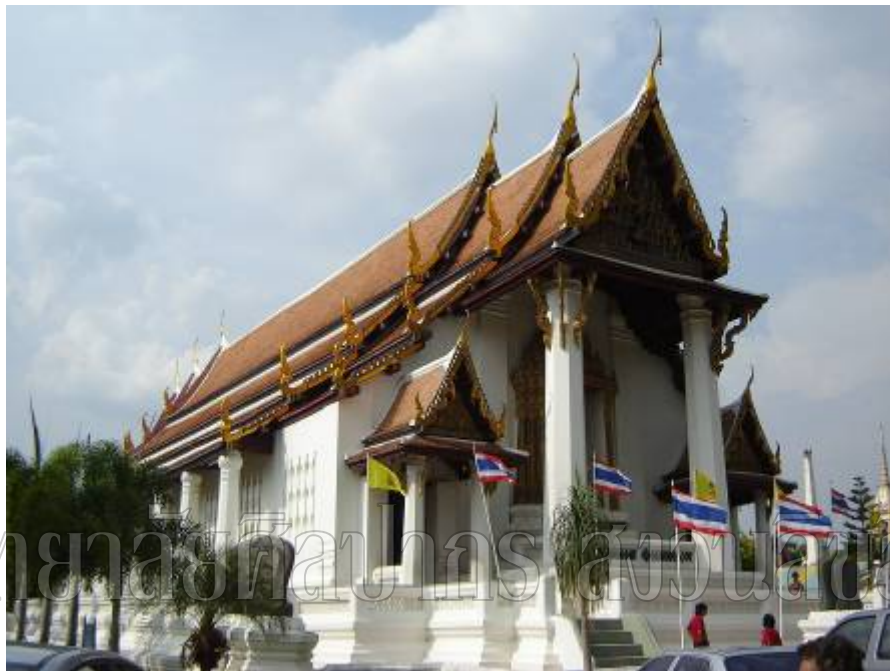
ภาพที่ 228 อุโบสถวัดหน้าพระเมรุ อยุธยา

เชื่อว่าคงมีอายุในสมัยอยุธยาตอนกลาง ผนังก่อหนา เจาะช่องแสงเป็นลูกกรงลายหยักที่เรียกว่า ดอกเหลี่ยม มีทางเข้าด้านหน้าสามทางรวมมุขโถงหรือมุขเด็จ

ยังมีตัวอย่างของอาคารที่สร้างขึ้นราวพุทธศตวรรษที่ 21 ยังคงสภาพอยู่บางแห่ง เนื่องจากการปฏิสังขรณ์ในสมัยหลังซึ่งอาจเปลี่ยนแปลงรายละเอียดไปบ้าง เช่น อุโบสถวัดหน้าพระเมรุ อยุธยา (ภาพที่ 228) เชื่อว่าสร้างขึ้นในกลางพุทธศตวรรษที่ 21 และผ่านการซ่อมแซมมาอย่างต่อเนื่อง และมีการปฏิสังขรณ์ครั้งใหญ่ในสมัยรัชกาลที่ 3¹⁵ แต่ก็เชื่อว่าไม่มีการเปลี่ยนแปลงรูปแบบหลักๆแต่อย่างไร อุโบสถนี้เป็นอาคารก่ออิฐถือปูนขนาดใหญ่ มีประตูทางเข้าด้านหน้า

สามทางโดยตรงกลางเป็นทางเข้าจากมุขโถงที่ยื่นออก บางครั้งมีเรียกกันว่า “มุขเด็จ” ซึ่งออกแบบให้รับกับหลังคาที่ลดลงมาถึงส่วนปลายสุดของด้านหน้าและหลังพอดี ผนังก่ออิฐที่บิเจาะช่องแสงเป็นลูกกรงประดับด้วยลายดอกเหลี่ยม เสาพาไลด้านข้างรองรับชายคาปีกนกที่ลาดลงซึ่งให้ประโยชน์ทั้งในด้านความสวยงามลงตัวและช่วยป้องกันฝนหรือแดดลอดผ่านได้¹⁶ เพราะช่องลูกกรงไม่มีบานหน้าต่างสำหรับเปิดปิดได้

เสาทั้งภายในและภายนอกของอุโบสถวัดหน้าพระเมรุเป็นเสาแปดเหลี่ยม บัวหัวเสาเป็นแบบที่เรียกว่าบัวโถ คือกลีบบัวสั้นๆ ที่รวมเป็นกลุ่มในทรงคล้ายตะถั่ว อันเป็นรูปแบบที่เก๋กว่าเสาเหลี่ยมย่อมุมที่มีบัวหัวเสาแบบกลีบยาว¹⁷

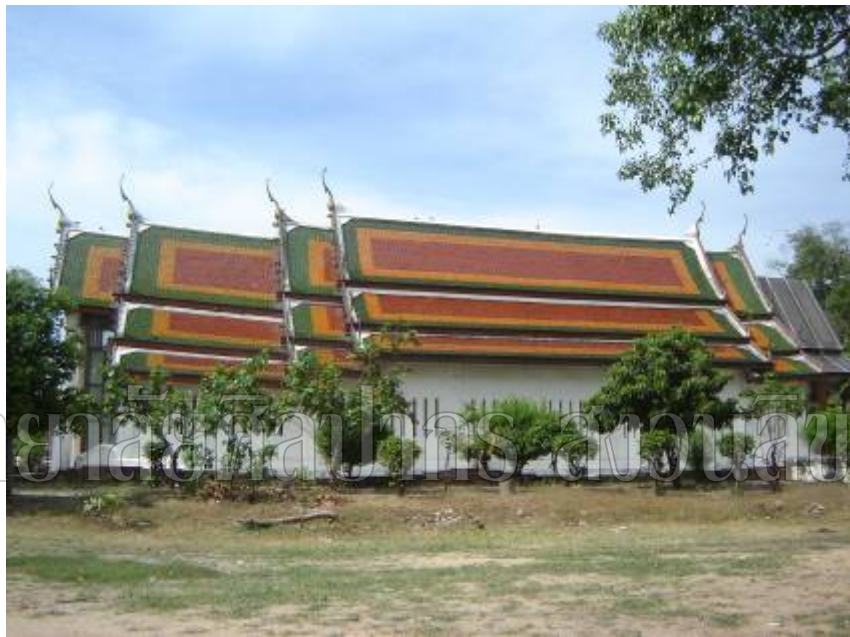
ภาพที่ 230 วิหารวัดไผ่ ลพบุรี

วิหารวัดไผ่ จ.ลพบุรี (ภาพที่ 230) คงสร้างขึ้นในราวครึ่งหลังพุทธศตวรรษที่ 21 เครื่องบนหลังคาแม้จะถูกซ่อมแซมเสมอแต่ก็เชื่อว่าเปลี่ยนแปลงไปจากเดิมน้อยมาก¹⁹ ผนังวิหารก่ออิฐ เจาะช่องแสงเป็นซี่ลูกกรงยาว ด้านหน้าแบ่งผนังออกเป็นสองชั้น เครื่องบนหลังคาวิหารที่ลดชั้นลงมาด้านหน้าจำนวนมากกว่าด้านหลังนี้คล้ายคลึงกับอาคารวิหารในศิลปะล้านนามากกว่า

มีการเจาะช่องแสงเป็นลูกกรง หลังคาลดชั้นด้านหน้ายื่นออกไปมากกว่าด้านหลัง คล้ายอาคารในศิลปะล้านนา

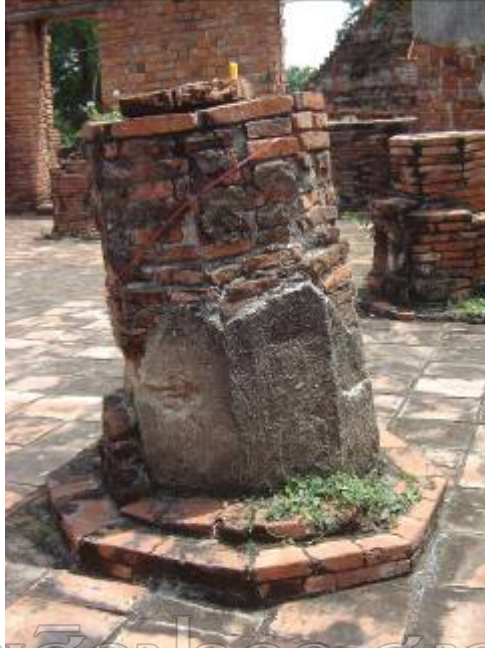
ภาพที่ 237 เสาร่วมในของอุโบสถวัดวรเชตุเทพบารุง

(ภาพที่ 239) เสาแปดเหลี่ยมนี้อาจทำให้กล่าวได้ว่าอุโบสถของวัดวรเชตุเทพบารุงเป็นงานก่อสร้าง
ที่มีอยู่ในระหว่างกลางพุทธศตวรรษที่ 21 จนถึงก่อนปลายพุทธศตวรรษที่ 22

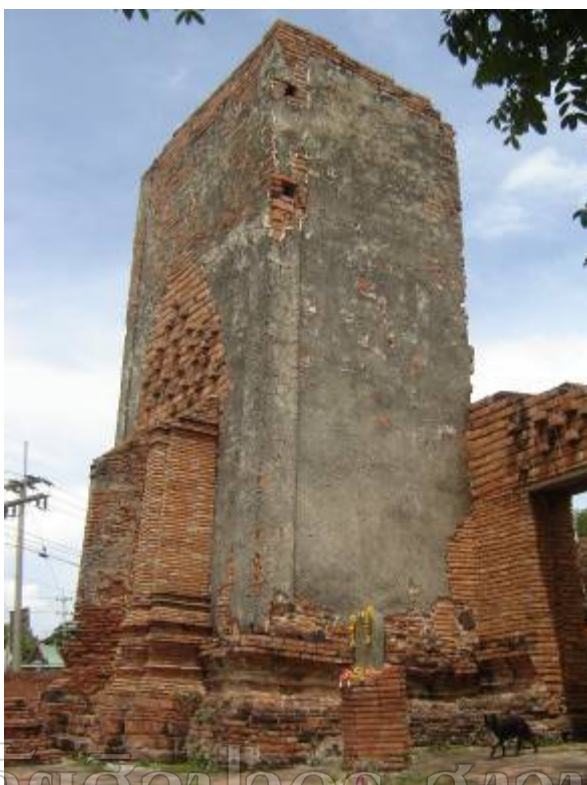
ภาพที่ 240 มุขหรือห้องทางทิศตะวันตกอุโบสถวัดวรเชตุเทพบำรุง

สร้างเป็นห้องแยกออกมาต่างหากจากผนังด้านหลังคล้ายมณฑปที่ติดอยู่กับอาคารหลังเดียวกัน เคยเป็นที่ประดิษฐานพระพุทธรูป

ผนังทางทิศตะวันตกก่อเป็นห้องหรือมุขยื่นออกมา เป็นงานก่อสร้างในครั้งเดียวกับการก่อสร้างอุโบสถ เพราะอิฐก่อเชื่อมกันกับอิฐผนังอุโบสถด้านทิศตะวันตก มุขนี้แบ่งจากพื้นที่ภายในอุโบสถชัดเจนด้วยผนังทางทิศตะวันตกและผนังของมุขที่เหลือสามด้าน มีประตูเข้าออกทางเดียวตรงกลาง (ภาพที่ 240) ภายในยังปรากฏฐานชุกชีและชั้นส่วนองค์พระพุทธรูปที่ตั้งชิดผนังด้านหลัง(ภาพที่ 241)หมายความว่าเคยมีการประดิษฐานพระพุทธรูปหันหน้าไปทางทิศตะวันตก ตรงข้ามกับแนวทิศหลักของพระพุทธรูปประธานในอุโบสถที่หันไปทางทิศตะวันออก

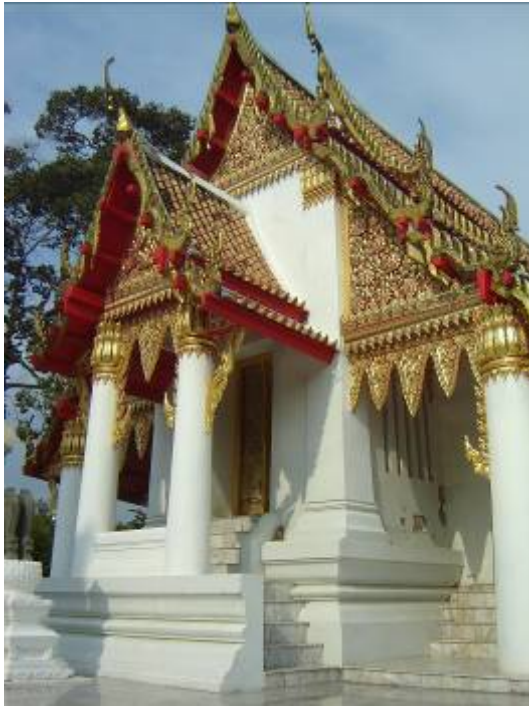
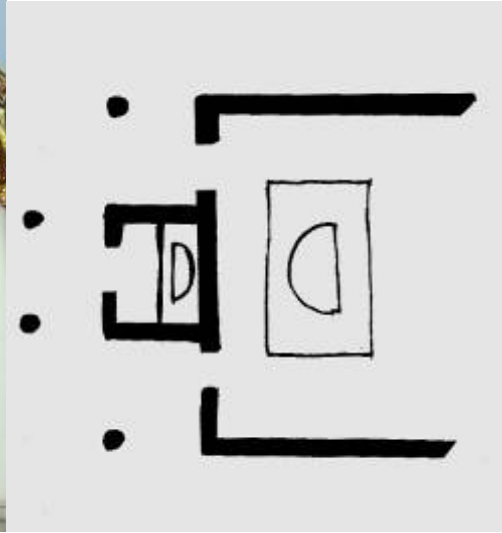
ภาพที่ 244 มุขหรือห้องด้านทิศตะวันตกอุโบสถวัดกษัตราธิราช อยุธยา

สร้างเป็นห้องเพื่อประดิษฐานพระพุทธรูปปางป่าเลไลยก์หันหน้าไปทางทิศตะวันตก เป็นรูปแบบคล้ายกันกับที่อุโบสถวัดวรเชตุเทพบำรุง ทั้งสองแห่งยังมีที่ตั้งอยู่ใกล้เคียงกัน จึงน่าจะมีความสัมพันธ์กันในด้านอายุสมัยด้วย

ห้องขนาดเล็กหรือมุขที่สร้างอยู่ทางด้านหลังอาคารอุโบสถวัดวรเชตุเทพบารุงและอุโบสถวัดกษัตราธิราชจึงมีความเกี่ยวข้องกัน อย่างไรก็ตามก็ยังไม่อาจนำมาใช้กำหนดอายุการสร้างได้ชัดเจนนัก เพียงบอกได้ว่ามีความคล้ายคลึงด้านรูปแบบเพราะวัดทั้งสองแห่งอยู่ไม่ไกลจากกัน

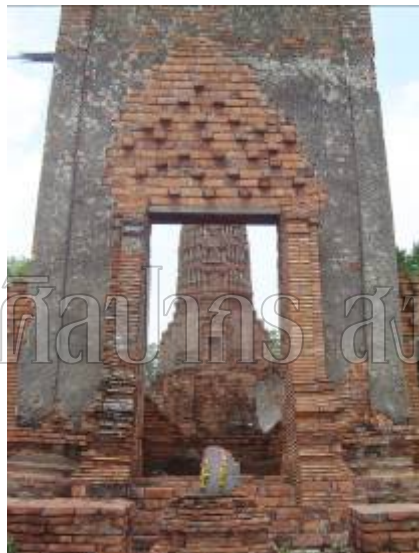
ภาพที่ 245 ซุ้มประตูของมุขด้านตะวันตกอุโบสถวัดวรเชตุเทพบารุงเคยพังทลายและได้รับการก่อขึ้นใหม่ในการบูรณะของกรมศิลปากร

ที่มุขด้านทิศตะวันตกนี้ยังมีเสาซุ้มประตูทางเข้าอยู่ เป็นเสาที่มีขนาดค่อนข้างใหญ่ เช่นเดียวกับระบบฐานเสาแบบเชิงบาตรบนฐานบัวลูกแก้วอกไก่ (ภาพที่ 245) ส่วนที่เหนือประตูทางเข้าด้านทิศตะวันออกฝั่งใต้ยังมีร่องรอยของอิฐที่ก่อยื่นออกมาเป็นโกลนรูปจั่ว (ภาพที่ 246) ในขณะที่มุขด้านทิศตะวันตกอาจเคยมีอยู่แต่หักพังลงมาจนหมด ที่เห็นในปัจจุบันเป็นงานบูรณะขึ้นใหม่ การก่ออิฐเป็นโกลนเหนือช่องประตูนี้บ่งได้ว่าเคยมีการสร้างซุ้มประตูประดับด้วยปูนปั้น

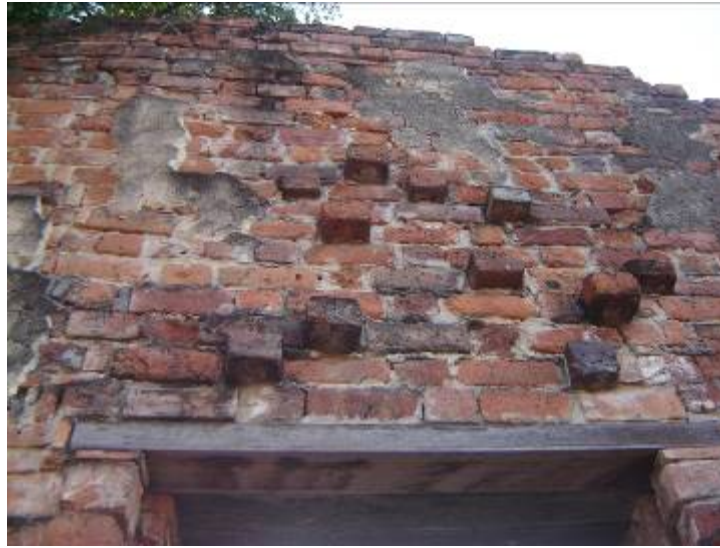
ภาพที่ 246 ร่องรอยอิฐก่อเป็นโกลนซุ้ม ประตูด้านทิศตะวันออกฝั่งใต้ อุโบสถวัดวรเชตุเทพบำรุง

เป็นซุ้มทรงบันแถลงก็คงจะมีประดับลวดลายปูนปั้นที่มีปริมาตรนูนเต็มพื้นภายในหน้าจั่วแบบที่คล้ายกับซุ้มประตูผนังชั้นในวิหารวัดไถ่ (ภาพที่ 250) เพราะโคลนอิฐที่ยื่นออกมามากเพื่อใช้ยึดปูนปั้นประดับ อย่างไรก็ตามหลักฐานของซุ้มประตูอุโบสถวัดวรเชตุเทพบารุณนั้นยังไม่ชัดเจนนัก แต่สันนิษฐานจากรูปแบบของเสาซุ้มซึ่งคล้ายคลึงกับที่อุโบสถวัดกุฎีทอง จึงอาจกล่าวได้ว่าเป็นงานในช่วงพุทธศตวรรษที่ 22

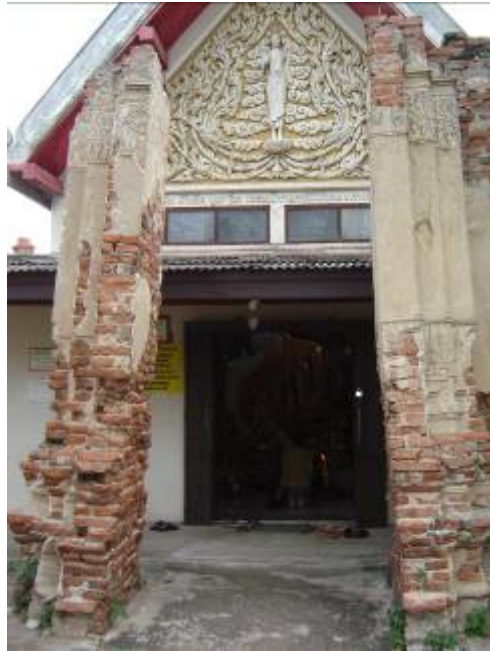
ภาพที่ 247 เสาซุ้มประตูอุโบสถวัดภูเขาทอง อยุธยา

ซุ้มประตูของอุโบสถและวิหารสมัยอยุธยาเหลืออยู่น้อยหากไม่พังทลายก็ถูกซ่อมแปลงไปในสมัย
หลังแล้ว มีทั้งที่เป็นซุ้มประตูยอดหรือทรงปราสาท คือเป็นชั้นซ้อนกันถึงยอดแหลม และซุ้มประตู
ทรงบันแถลงหรือทรงจั่ว เสาซุ้มของมุขด้านตะวันตกมีขนาดค่อนข้างใหญ่เปรียบเทียบกับเสา
ซุ้มประตูอุโบสถวัดภูเขาทอง (ภาพที่ 247) ซึ่งคงมีอายุในช่วงพุทธศตวรรษที่ 22³² ซุ้มประตูของ
อุโบสถวัดวรเชตุเทพบำรุงนี้เมื่อพิจารณาจากโกลนอิฐที่เหลืออยู่เรียงตัวกันเป็นทรงค่อนข้างสูง ก็
อาจกล่าวได้ว่าเป็นซุ้มประตูยอดที่มียอดแหลมขึ้นไปแต่อยู่ในทรวดทรงที่ไม่สูงมากนักหาก
เปรียบเทียบกับซุ้มประตูยอดที่พบในช่วงอยุธยาตอนปลายพุทธศตวรรษที่ 23 เช่น ซุ้มประตู
วิหารหลวงวัดพระศรีรัตนมหาธาตุ ลพบุรี (ภาพที่ 248) ซึ่งอาจซ่อมสร้างขึ้นในรัชกาลสมเด็จพระ
พระนารายณ์

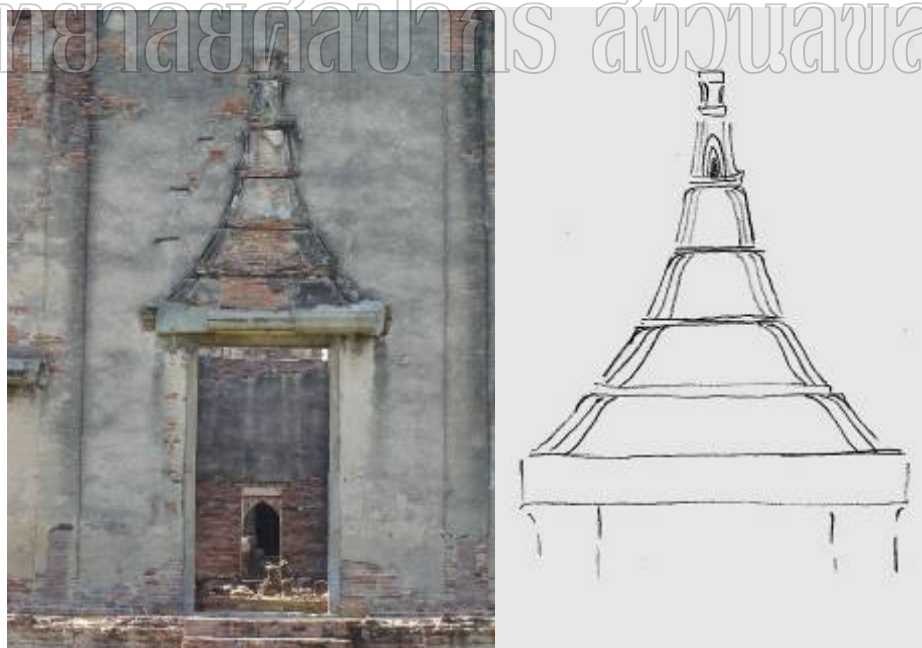
ภาพที่ 248 ซุ้มประตูวิหารหลวง วัดพระศรีรัตนมหาธาตุ ลพบุรี

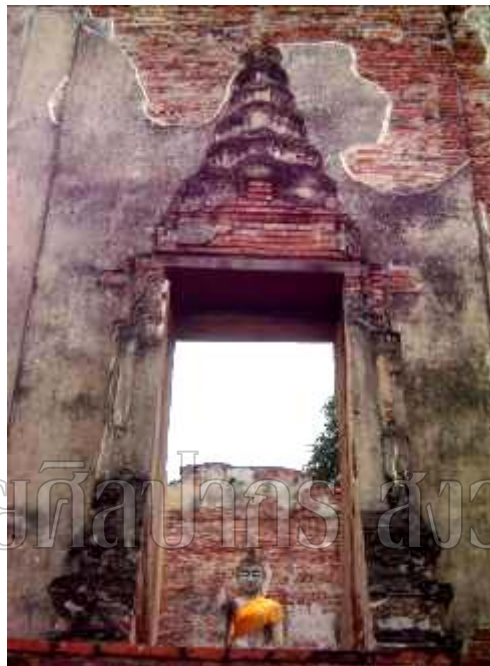
ภาพที่ 249 ซุ้มประตูอุโบสถวัดบรมพุทธาราม

และต่างไปจากเสาซุ้มประตูขนาดเล็กมีฐานเสาเป็นเชิงบาตรบนขาสิงห์ที่เริ่มปรากฏในสมัยอยุธยาตอนปลาย พุทธศตวรรษที่ 23 เช่น ซุ้มประตูอุโบสถวัดบรมพุทธาราม (ภาพที่ 249) หรือหากจะ

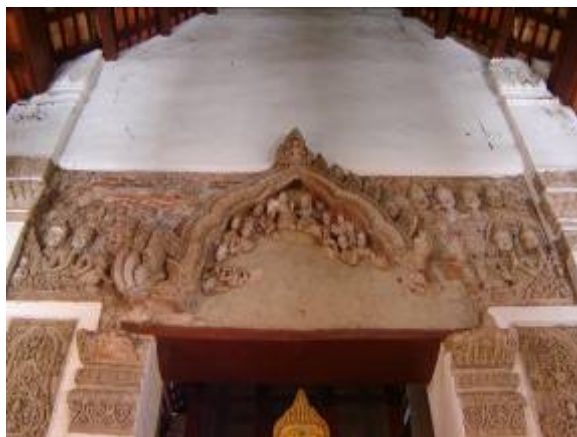
ภาพที่ 250 ซุ้มประตูของผนังชั้นใน วิหารวัดไถ่ ลพบุรี

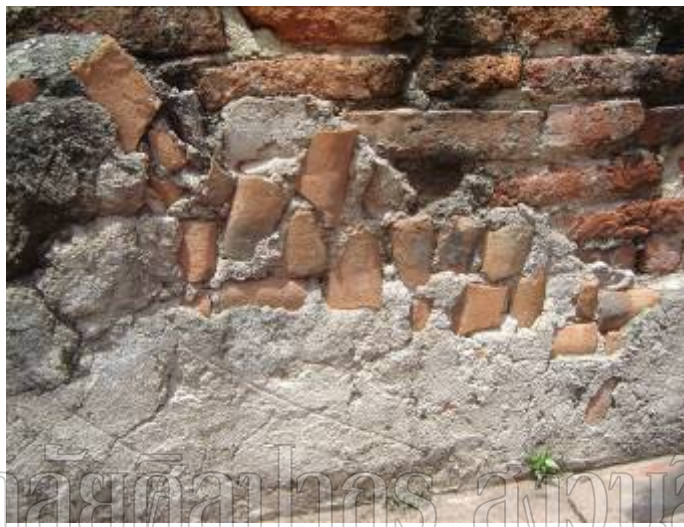
ภาพที่ 251 เศษกระเบื้องลอนหรือกระเบื้องกาบปูฉาบอัดติดบนผนังอุโบสถวัดวรเชตุเทพบำรุง เข้าใจว่าเป็นการเพิ่มปริมาตรปูนฉาบให้หนามากขึ้น

จากหลักฐานการดำเนินงานทางโบราณคดีพบว่าแต่เดิมอุโบสถหลังนี้มุงด้วยกระเบื้องกาบกล้วยหรือกระเบื้องกาบปูที่เป็นกระเบื้องลอน ด้วยพบหลักฐานอยู่ทั่วไปรวมทั้งกระเบื้องเชิงชายที่เป็นส่วนประกอบสำคัญในการมุงหลังคาแบบนี้ด้วย³³ เศษกระเบื้องเหล่านี้บางส่วนได้รับการขุดรวมกับปูนอยู่บนผนัง (ภาพที่ 251) เข้าใจว่าเป็นกรรมวิธีของช่างในการเพิ่มปริมาตรปูนฉาบให้หนาขึ้น

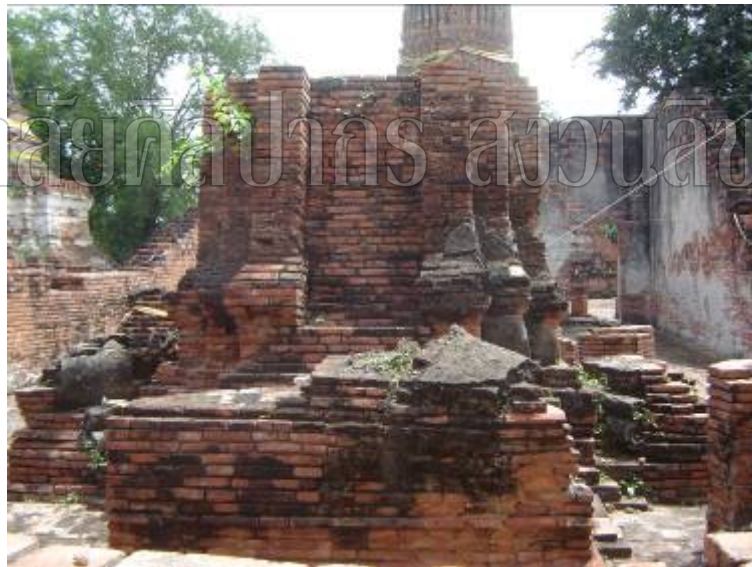
ภาพที่ 252 มณฑปหรือปราสาทประดิษฐานพระพุทธรูปสี่ทิศประธานในอุโบสถวัดวรเชตุเทพบำรุงพระพุทธรูปก่ออิฐปูนปั้นชำรุดเสียหายเหลือเพียงชิ้นส่วนเท่านั้น

ภายในอุโบสถเป็นที่ประดิษฐานพระพุทธรูปประธานจำนวนสี่องค์ที่ประทับนั่งบนแท่นฐานเตี้ยๆ หันพระปฤษฎางค์ให้กัน โดยพื้นที่ตรงกลางสร้างเป็นแท่งก่ออิฐขนาดเล็กที่บตันในผังย่อมุมไม้สิบสอง (ภาพที่ 252) ทั้งสี่ด้านเป็นจระนำว่าแลดูคล้ายกับเรือนธาตุของเจดีย์ทรงปราสาทหรือมณฑปขนาดเล็กที่มีพระพุทธรูปประดิษฐานไว้โดยรอบทั้งสี่ทิศ ส่วนยอดบนพังทลายจนหมดแล้วเช่นเดียวกับพระพุทธรูปปูนปั้นทั้งหมดที่เหลือเพียงพระเพลา พบว่าที่ส่วนล่างของฐานชุกชีหรือมณฑปพระพุทธรูปสี่ทิศภายในอุโบสถนี้เคยมีรูปนาคคดหรือเทพนมรวมทั้งหมดลายปูนปั้นอื่นๆประดับอยู่ด้วย แต่ได้ชำรุดจนเกือบหมดแล้ว³⁶ รูปแบบสันนิษฐานของมณฑปหรือปราสาทนี้อาจมีความคล้ายคลึงกับเจดีย์ทรงปราสาทภายในเจดีย์ประธานองค์กลางของวัดพระศรีสรรเพชญ์ (ภาพที่ 253) อายุในราวครึ่งแรกของพุทธศตวรรษที่ 21³⁷ แต่ที่น่าสนใจมากคือการสร้างพระพุทธรูปสี่ทิศซึ่งพบไม่มากนัก

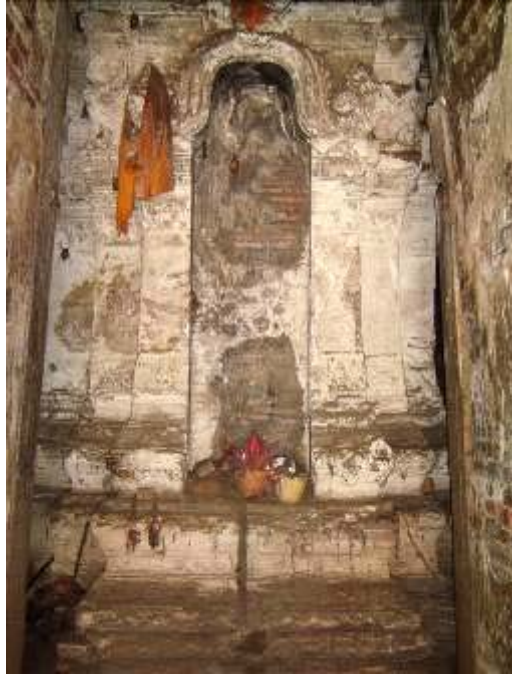
ภาพที่ 253 เจดีย์ทรงปราสาทภายในเจดีย์ประธานองค์กลาง วัดพระศรีสรรเพชญ์

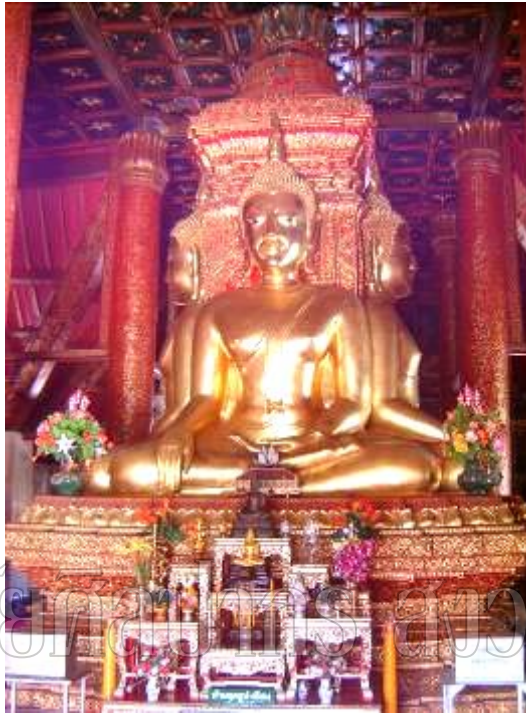
ภาพที่ 254 พระพุทธรูปประธานสี่ทิศภายในอุโบสถวัดภูมินทร์ น่าน เป็นพระพุทธรูปสี่องค์ประทับนั่งทั้งสี่ทิศของแกนที่บิดันสี่เหลี่ยม คติการสร้างพระพุทธรูปสี่ทิศ เช่นนี้พบมาก่อนในศิลปะพุกามของพม่าและอาจให้อิทธิพลกับศิลปะสุโขทัยและล้านนา เอกสารระบุว่าวัดภูมินทร์และพระพุทธรูปประธานนี้มีอยู่แล้วในช่วงพุทธศตวรรษที่ 22-23

ที่อุโบสถวัดภูมินทร์ เมืองน่าน มีพระพุทธรูปประธานสี่องค์ที่ประทับนั่งในปางมารวิชัย หันพระปฤษฎางค์ให้กันบนแกนที่บิดันที่มีลักษณะเป็นเจดีย์ทรงปราสาทหรือมณฑป (ภาพที่ 254) แบบเดียวกับที่อุโบสถของวัดวรเชตุเทพบ่อสูง

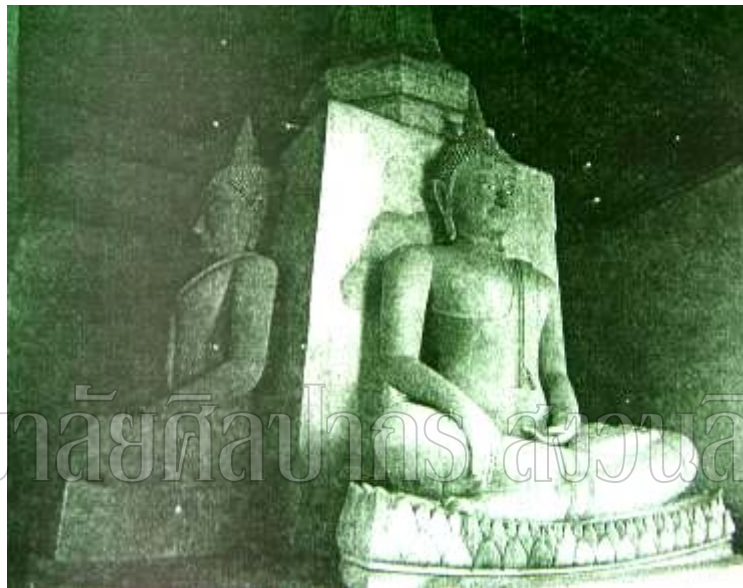
ภาพที่ 255 พระพุทธรูปสี่ทิศภายในวิหารน้อยทิศเหนือของวิหารหลวง วัดพุทธไสวรรย์ เป็นรูปแบบที่คล้ายคลึงกับอุโบสถวัดวรเชตุเทพบารุง จากรูปแบบของอาคารที่ก่อผนังรับน้ำหนักที่นิยมในรัชกาลสมเด็จพระนารายณ์ลงมา

นอกจากที่อุโบสถวัดภูมินทร์และอุโบสถวัดวรเชตุเทพบารุงแล้ว ยังได้พบการสร้างพระพุทธรูปสี่องค์ที่หันพระพักตร์ออกสี่ทิศตั้งอยู่กับแกนที่บตันที่เป็นเจดีย์แบบนี้อย่างน้อยอีกหนึ่งแห่ง คือในวิหารน้อยหรือวิหารพระสี่ทิศ ตั้งอยู่ทางทิศตะวันออกเฉียงเหนือนอกกระเปียงคดวัดพุทธไสวรรย์ (ภาพที่ 255) จากรูปแบบอาคารที่ใช้ผนังรองรับน้ำหนักเครื่องบนโดยไม่มีเสาร่วมใน เป็นเทคนิคของอาคารที่พบตั้งแต่รัชกาลสมเด็จพระนารายณ์⁴⁷ ราวต้นพุทธศตวรรษที่ 23 ลงมาแล้ว จึงอาจเป็นงานสมัยหลังจากที่วัดวรเชตุเทพบารุงลงมา⁴⁸

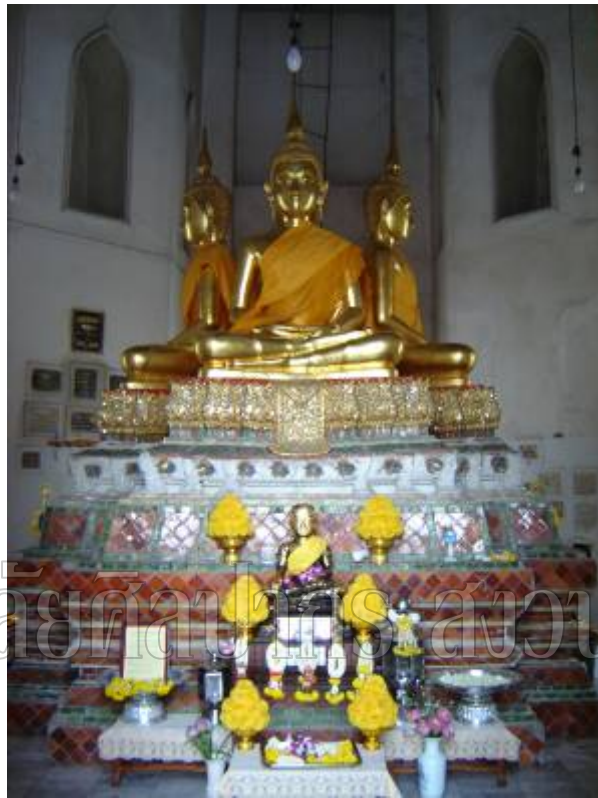
ภาพที่ 256 พระอดีตพุทธประทับอยู่สี่ทิศในปราสาทประธานวัดพิชัยญาติการาม กรุงเทพมหานคร
ศิลปรัตนโกสินทร์ พุทธศตวรรษที่ 24 อาจเป็นข้อมูลสันนิษฐานเชื่อมโยงไปถึงพระพุทธรูปสี่องค์
ภายในอุโบสถวัดวรเชตุเทพบำรุงว่าจะหมายถึงพระอดีตพุทธเจ้าได้ด้วยหรือไม่

รัตนโกสินทร์ที่สร้างพระพุทธรูปสี่ทิศอันหมายถึงพระอดีตพุทธเจ้าทั้งสี่องค์ในภัทรกัปป์
ประดิษฐานภายในปราสาทประธานวัดพิชัยญาติการาม กรุงเทพฯ (ภาพที่ 256) ซึ่งสร้างขึ้นในสมัย
รัตนโกสินทร์ รัชกาลพระบาทสมเด็จพระนั่งเกล้าเจ้าอยู่หัว⁴⁹

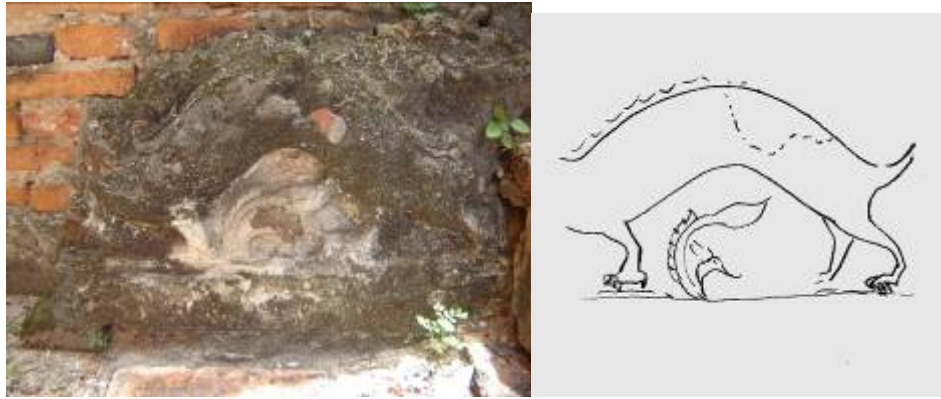
ภาพที่ 257 มังกรปูนปั้น ประดับฐานชุกชีภายในมุขทิศตะวันตก อุโบสถวัดวรเชตุเทพบารุง อาจเป็นอิทธิพลงานประดับที่มาจากศิลปะล้านนา ที่เรียกมังกรว่า “ตัวลวง”

ที่ฐานซุกซีของพระพุทธรูปภายในห้องขนาดเล็กด้านหลังผนังอุโบสถยังมีร่องรอยปูนปั้นประดับอยู่เล็กน้อยเป็นรูปสัตว์ลำตัวยาวมีสี่ขาช่วงกลางลำตัวยกขึ้น มีครีบบนหลัง ขามีเล็บคล้ายนกซึ่งเมื่อพิจารณาแล้วคล้ายว่าจะเป็นรูปตัวมังกรแบบจีน⁵⁰ (ภาพที่ 257)

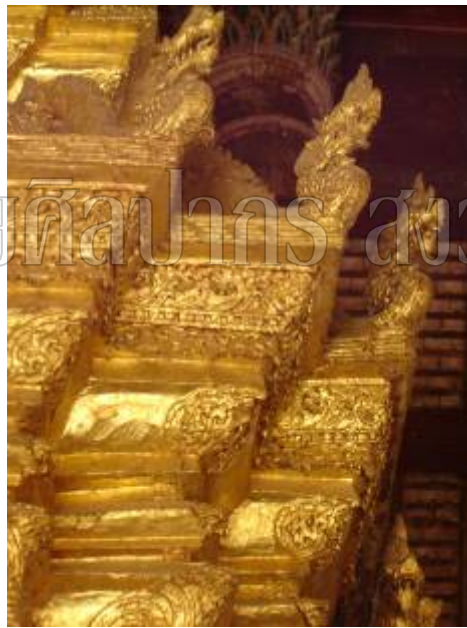
ภาพที่ 258 ตัวลวง หรือมังกรปูนปั้น ประดับกู่พระเจ้าล้านทองวิหารหลวง วัดพระธาตุลำปางหลวง

แม้ว่าจะปรากฏหลักฐานของลวดลายที่มีอิทธิพลศิลปะจีนในศิลปะอยุธยามาตั้งแต่พุทธศตวรรษที่ 19⁵¹ ทว่ายังไม่เคยพบการสร้างรูปมังกรแบบจีนในงานช่างของอยุธยาอย่างชัดเจน ในขณะที่รูปมังกรที่ใช้ประดับงานสถาปัตยกรรมเช่นนี้พบมาก่อนในศิลปะล้านนา ช่วงพุทธศตวรรษที่ 21-22 ภาษาล้านนาเรียกมังกรเช่นนี้ว่า “หลง” หรือตัวหลง อันมีเค้ามาจากมังกรในศิลปะจีน⁵² โดยอาจนำรูปแบบมาจากลวดลายบนเครื่องถ้วยลายคราม⁵³ ตัวหลงนี้พบประดับอยู่ตามอาคารทั้งที่เป็นปูนปั้นประดับจระนำของเจดีย์หรือปราสาทประดิษฐานพระพุทธรูป ชุ่มประตูปันทวย (นาคัทนซ์) สลักไม้⁵⁴ ประดับเป็นราวบันไดของอาคารอุโบสถวิหาร เช่น ราวบันไดอุโบสถ วัดกุฎีดอม เวียงกุมกาม เชียงใหม่ และยังมีที่ประดับร่วมกับรูปสัตว์อื่นๆ บนแท่นแก้วหรือซุกซีที่ประดิษฐานพระพุทธรูปในวัดทางล้านนาด้วย รูปตัวหลงที่กำหนดอายุได้ค่อนข้างชัดเจนเช่นงานประดับหลังคาชั้นชั้นของกุฎพระเจ้าล้านทอง วัดพระธาตุลำปางหลวง ซึ่งมีอายุราวกลางพุทธศตวรรษที่ 21 - 22⁵⁵ (ภาพที่ 258)

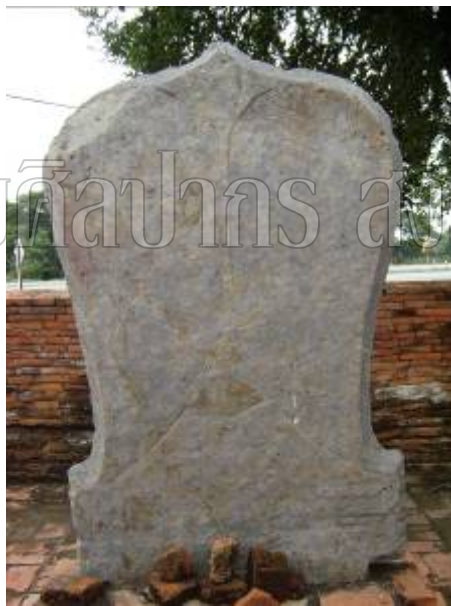
ภาพที่ 259 ใบเสมา อุโบสถวัดวรเชตุเทพบำรุง สลักจากหินชนวนค่อนข้างใหญ่ ไม่ประดับลวดลาย มีเพียงลายเส้นขีดโค้งเว้าที่กลางแผ่น

ใบเสมาบางใบที่มีสภาพสมบูรณ์ได้จากการขุดค้นรอบอุโบสถวัดวรเชตุเทพบำรุง ส่วนบางใบชำรุดและเคลื่อนย้ายไปในตำแหน่งอื่น ปัจจุบันใบเสมาได้รับการนำมาติดตั้งบนฐานที่บูรณะขึ้นใหม่โดยรอบอุโบสถซึ่งเป็นฐานสิงห์ รูปแบบทั่วไปของใบเสมาของวัดวรเชตุเทพบำรุงคือ ทำด้วยหินชนวน มีขนาดค่อนข้างใหญ่ คือราว 45x70x10 ซม. สลักเป็นแผ่นเรียบไม่มีลวดลายประดับ มีเพียงเส้นขีดเว้าเข้าหากันตรงกลางแผ่นด้านเดียว (ภาพที่ 259)

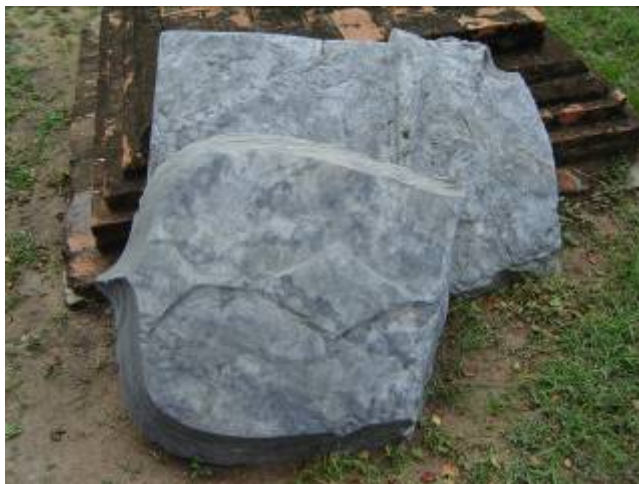
ภาพที่ 260 ไบเสมาหินชนวน วัดราชบูรณะ อยุธยา

ใบเสมาของอยุธยาที่พบอยู่ในวัดที่สร้างขึ้นสมัยอยุธยาตอนต้นราวพุทธศตวรรษที่ 19-20 เช่น วัดราชบูรณะ (ภาพที่ 260) ต่อเนื่องมาถึงต้นพุทธศตวรรษที่ 21 คือที่วัดพระศรีสรรเพชญ์ (ภาพที่ 261) ใช้หินชนวน มีขนาดใหญ่ ไม่สลักลวดลาย มีเพียงลายเส้นโค้งเว้าที่กลางใบ บางครั้งเส้นนี้หยักออกสองข้างเป็นรูปคล้ายสี่เหลี่ยมที่ตรงกลางแผ่นเสมา⁵⁶

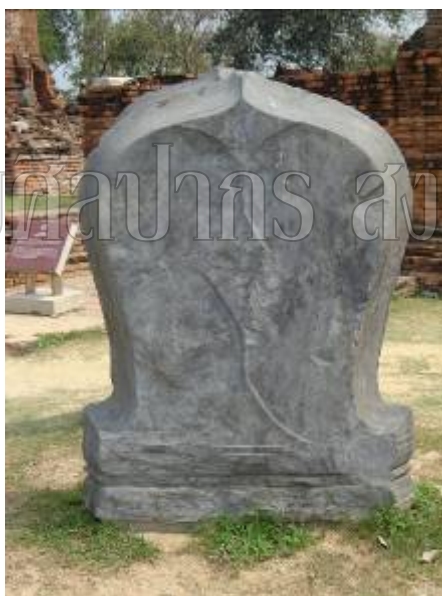
ภาพที่ 261 ไบเสมาหินชนวน วัดพระศรีสรรเพชญ์ อยุธยา

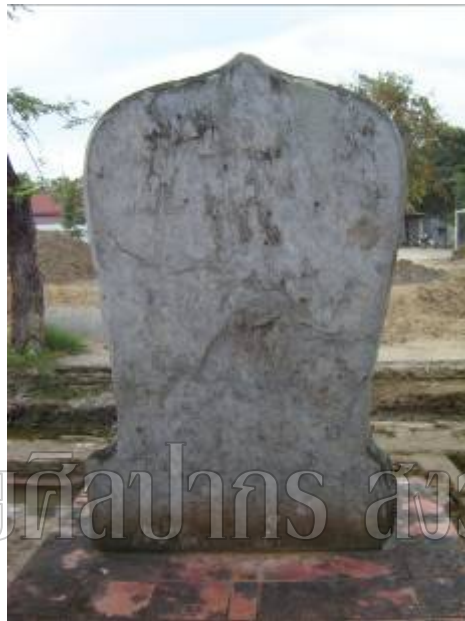
ภาพที่ 262 โบสถ์หินชนวนวัดปรากฏ หลวง นนทบุรี

วัดแห่งนี้มีปรากฏประธานที่สามารถกำหนดอายุได้ในช่วงพุทธศตวรรษที่ 21

จากโบสถ์ที่มีอายุก่อนหน้านั้น แต่มีขนาดเล็กและบางกว่า เช่น วัดปรางค์หลวง นนทบุรี⁶¹ (ภาพที่ 262) หลังจากนั้นลงมาในปลายพุทธศตวรรษที่ 22 -23 โบสถ์มีขนาดเล็กและมักตั้งบนฐานยกสูงขึ้น⁶² เช่น โบสถ์ของวัดบรมพุทธาราม (ภาพที่ 263)

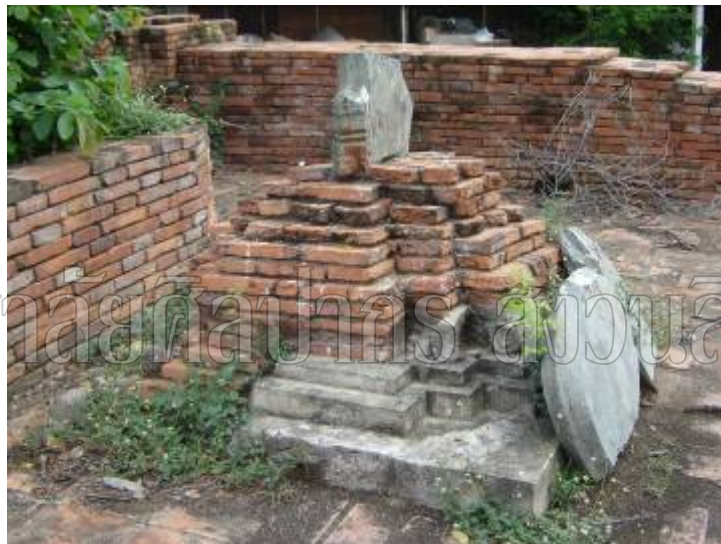
ภาพที่ 264 ฐานเสมา วัดวรเชตุเทพบารุง

เป็นฐานสิงห์ซึ่งเป็นที่นิยมกันในสมัยอยุธยาตอนปลาย โดยสร้างขึ้นใหม่หลังจากสมัยแรก เพราะได้ขุดค้นพบฐานเสมาเดิมเป็นฐานก่ออิฐอยู่ใต้ฐานเสมานี้

ที่สำคัญจากการขุดค้นทางโบราณคดีได้พบว่าฐานโบสถ์ที่ไผ่พันดินในปัจจุบันซึ่งเป็นฐานสิงห์ (ภาพที่ 264) นั้นไม่ใช่ฐานโบสถ์ในสมัยแรกสร้าง แต่ได้พบร่องรอยฐานโบสถ์เก่าก่ออิฐขนาดราว 1x1 เมตรจมดินอยู่ภายใต้พื้นดิน⁶³ แสดงว่าในช่วงสมัยอยุธยาตอนปลายซึ่งมีความ

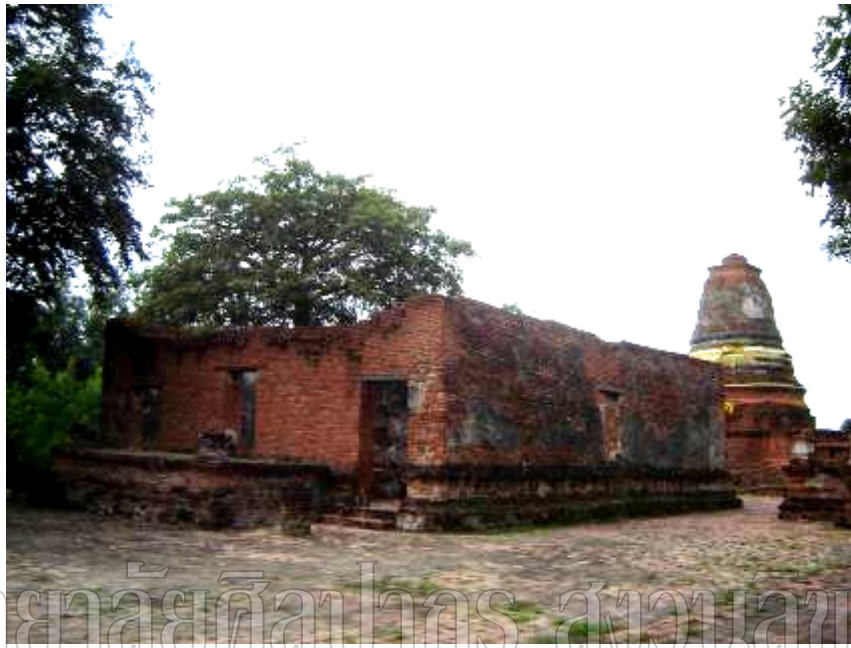
ภาพที่ 265 วิหารและเจดีย์ทรงระฆังวัดวรเชตุเทพบารุง ตั้งอยู่บนแนวแกนเดียวกัน

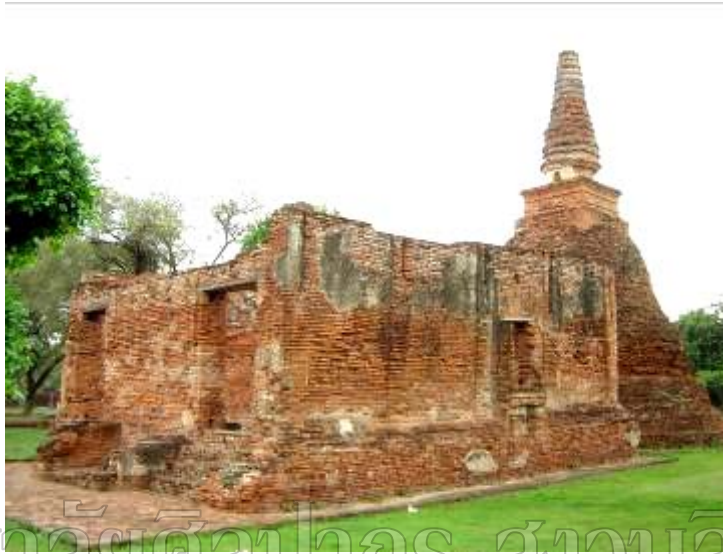
ภาพที่ 266 วิหารวัดพลับพลาชัย อยุธยา

มีการเจาะช่องหน้าต่างด้านละบานลักษณะคล้ายคลึงกับวิหารวัดวรเชตุเทพบารุง

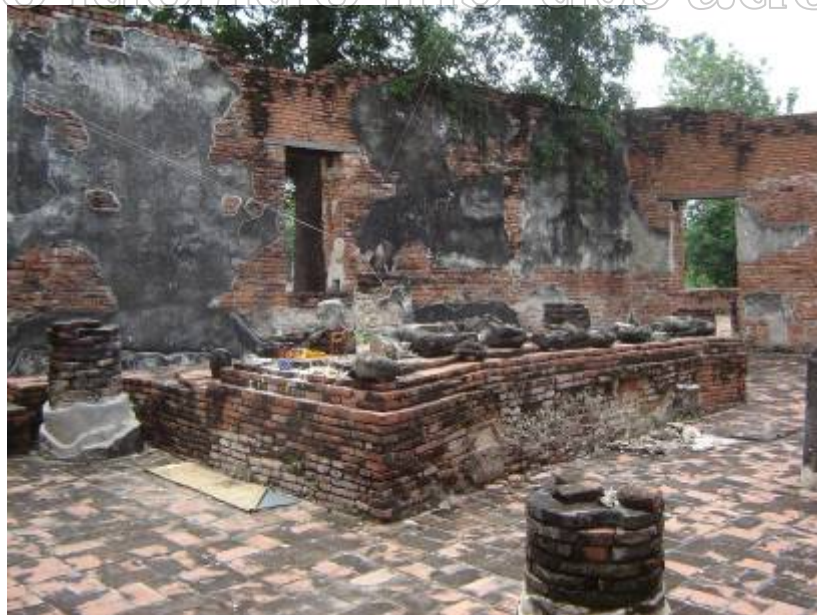
ภาพที่ 267 ฐานชุกชีภายในวิหารวัดวรเชตุเทพบารุง

วิหารของวัดวรเชตุเทพบารุงจึงดูเหมือนว่าเป็นการใช้ผนังด้านยาวฝั่งทิศใต้แทนที่ผนังสกัดหลัง และใช้พื้นที่ด้านหน้าระหว่างฐานชุกชีกับผนังด้านยาวฝั่งทิศเหนือเป็นพื้นที่ใช้งาน ซึ่งหากมองในแง่ของสัดส่วนแล้ว จะพบว่าวิหารแห่งนี้มีแผนผังรูปสี่เหลี่ยมผืนผ้าที่ด้านกว้างมีระยะเกือบเท่าด้านยาว แม้ว่าฐานชุกชีจะวางอยู่ขวางกับแนวแกนหลักตามระเบียบของอุโบสถวิหารทั่วไปแต่ก็ยังมีพื้นที่ใช้งานค่อนข้างมาก

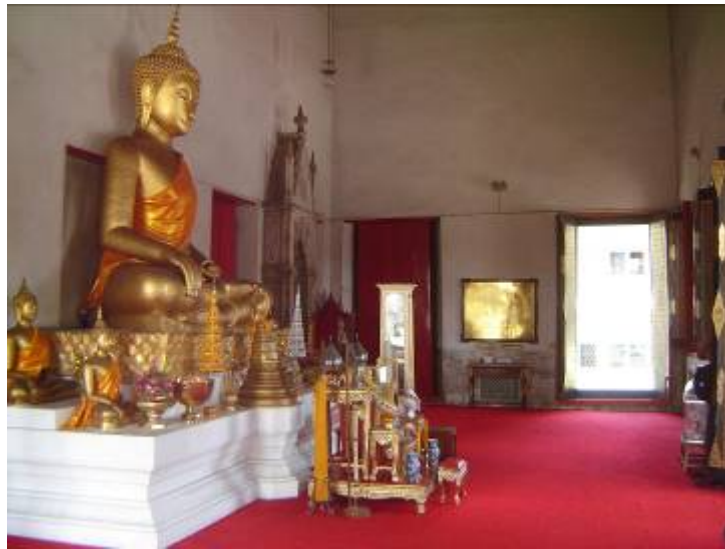
ภาพที่ 268 ฐานชุกชีของอุโบสถวัดวงศมุลวิหาร กรุงเทพมหานคร
วัดแห่งนี้สร้างราวสมัยรัชกาลที่ 4 มีพระพุทธรูปประธานตั้งอยู่ชิดทางผนังด้านยาวทิศใต้ เป็นการ ย้ายมาจากตำแหน่งเดิมที่ผนังด้านสกัดทิศตะวันตก

พระองค์ที่ตั้งอยู่ทางทิศตะวันออกของอุโบสถนี้ จึงโปรดให้ย้ายฐานชุกชีจากเดิมที่ตั้งอยู่ชิดผนัง สักัดด้านตะวันตกมาอยู่ผนังด้านยาวทิศใต้ ทำให้อาคารเปลี่ยนไปเป็นหันหน้าทางทิศเหนือตาม ตำแหน่งของพระพุทธรูปประธาน⁷⁰

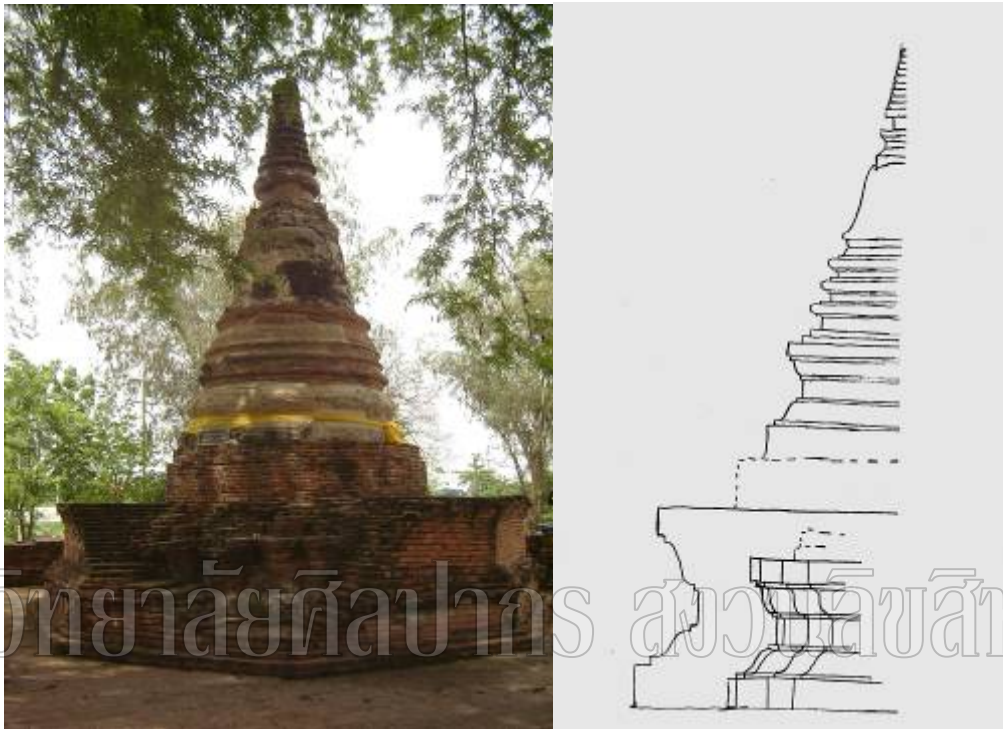
ภาพที่ 269 เจดีย์รายทรงระฆังขนาดเล็ก วัดวรเชตุเทพบำรุง

รูปทรงที่ผอมเพรียวบ่งว่าเป็นงานในสมัยอยุธยาตอนปลายราวพุทธศตวรรษที่ 23 ส่วนฐานในผังแปดเหลี่ยมชำรุดเผยให้เห็นว่าเจดีย์ทรงระฆังองค์นี้ได้สร้างครอบทับเจดีย์องค์เก่าเอาไว้ภายใน

จากการดำเนินงานทางโบราณคดีพบว่าส่วนฐานในผังแปดเหลี่ยมเป็นฐานของเจดีย์ทรงระฆังด้านบนที่ก่อครอบเจดีย์ในผังย่อมุมเอาไว้² ดังนั้น เจดีย์องค์นี้จึงมีอายุการสร้างและซ่อมอย่างน้อยสองสมัยในอดีต

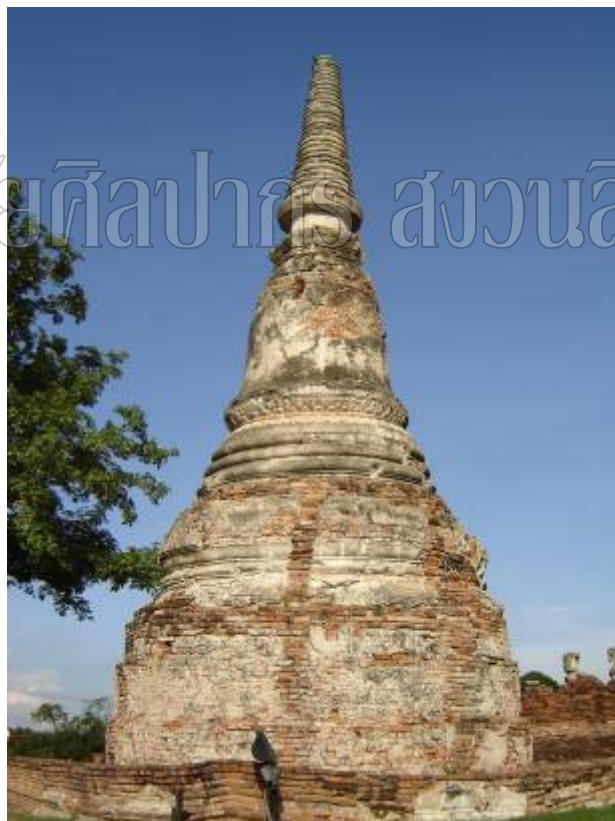
ภาพที่ 200 เจดีย์รายทรงระฆังทางทิศตะวันออกเฉียงเหนือของวัดไชยวัฒนาราม

เจดีย์ทรงระฆังที่อาจกำหนดอายุได้ค่อนข้างชัดเจนว่าอยู่ในสมัยอยุธยาตอนปลาย คือ เจดีย์รายทรงระฆังทางทิศตะวันออกเฉียงใต้ของกระเบื้องคด วัดไชยวัฒนาราม (ภาพที่ 200) ตาม

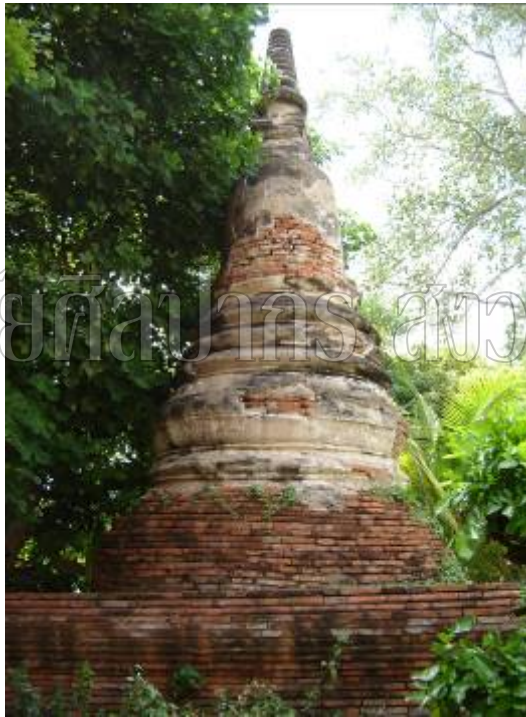
ภาพที่ 270 เจดีย์รายทรงระฆังทางทิศตะวันตกนอกระเบียงคด วัดพุทธไสยาสน์

หลักฐานเอกสารกล่าวว่าวัดไชยวัฒนารามสร้างขึ้นในปี พ.ศ.2173⁴ มีแผนผังหลักคือปรางค์
ประธานที่ล้อมรอบด้วยระเบียงคด มีเมรุทิศเมรุรายประจำมุมและด้าน ส่วนอุโบสถตั้งอยู่ทางทิศ
ตะวันออกเป็นแนวแกนเดียวกับปรางค์ประธาน เจดีย์องค์ดังกล่าวสร้างขึ้นนอกเหนือแผนผังหลัก
ที่วางไว้อย่างเป็นทางการเป็นระเบียบในสมัยแรกสร้าง จึงควรสร้างขึ้นหลังจากการสร้างวัดในปลาย
พุทธศตวรรษที่ 22 ลงมาแล้ว ซึ่งเมื่อพิจารณาจากรูปแบบที่วิวัฒนาการจนมีรูปทรงสูงเพรียว
สอดคล้องกับตำแหน่งที่ตั้งนอกผังหลักของวัด เจดีย์องค์นี้จึงอาจสร้างขึ้นในช่วงพุทธศตวรรษที่ 23
แล้ว และยังมีเจดีย์ทรงระฆังที่คงมีรูปแบบและอายุสมัยใกล้เคียงกัน เช่น เจดีย์รายทรงระฆังทาง
ทิศเหนืออุโบสถวัดพุทธไสยาสน์ อโยธยา⁵ (ภาพที่ 270)

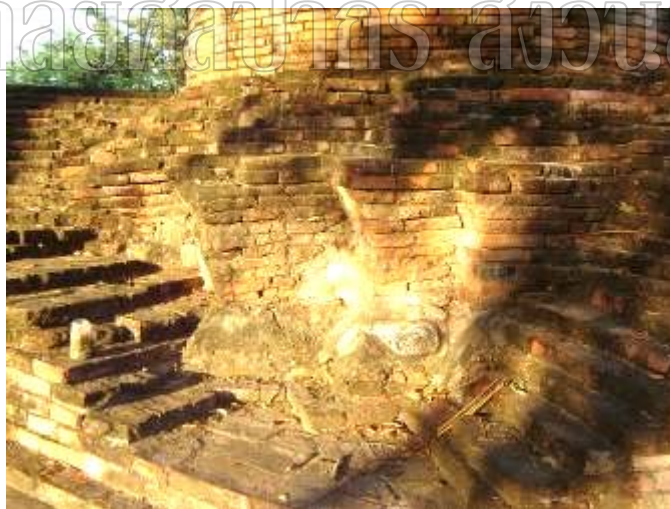
ภาพที่ 271 ส่วนฐานของเจดีย์รายทรงระฆังที่ชำรุดเผยให้เห็นว่าสร้างครอบทับลงไปบนเจดีย์องค์เดิมที่มีฐานย่อมุม

ส่วนเจดีย์องค์ภายในเหลือเพียงส่วนฐานด้านทิศใต้ที่เผยออกมาจากความชำรุดของฐานแปดเหลี่ยมขององค์นอก เป็นฐานบัวในผังย่อมุมหรือเพิ่มมุมไม้สี่สิบ (ภาพที่ 271) เจดีย์ที่ใช้ฐานเช่นนี้เป็นฐานรองรับองค์เจดีย์มีอยู่ด้วยกันหลายแบบ ได้แก่ เจดีย์ทรงปราสาท เจดีย์ทรงปราสาทยอด เจดีย์เหลี่ยมเพิ่มมุมและเจดีย์ทรงเครื่อง⁶ แต่ก็ไม่อาจสันนิษฐานได้ชัดเจนว่าจะเป็นเจดีย์แบบใด พิจารณาได้เพียงแผนผังที่ยังมีมุมประธานใหญ่กว่ามุมย่อยเล็กน้อยซึ่งเป็นลักษณะที่ไม่เก่าไปกว่าช่วงปลายพุทธศตวรรษที่ 22 ขึ้นไป⁷ ซึ่งเมื่อเทียบกับกับแผนผังการย่อมุมหรือเพิ่มมุมของเจดีย์ทรงปราสาทยอดภายในวัด ก็พบว่าผังแบบที่มุมประธานมีขนาดไล่เลี่ยกับมุมย่อยคล้ายคลึงกัน แต่ก็คงสร้างหลังจากสิ่งก่อสร้างหลักภายในวัดในช่วงครึ่งแรกของพุทธศตวรรษที่ 22 ลงมาแล้วเพราะตำแหน่งที่ตั้งแทรกอยู่ในแผนผังหลักไม่สมมาตรกับอาคารใดๆ

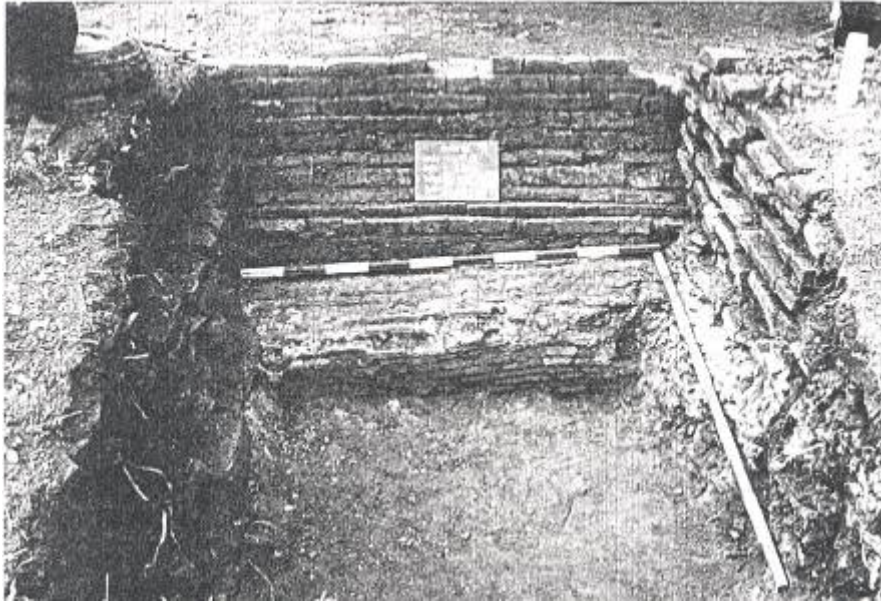
ภาพที่ 272 กำแพงแก้วปัจจุบันที่สร้างทับลงไปบนฐานกำแพงแก้วเดิม พบจากการขุดค้น
(ที่มา : ห้างหุ้นส่วนจำกัดสุรศักดิ์ก่อสร้าง, รายงานการขุดแต่งวัดวรเชษฐี ต.บ้านป้อม
อ.พระนครศรีอยุธยา ปีงบประมาณ 2539 (เอกสารอัดสำเนา, 2539), ภาพที่ 80)

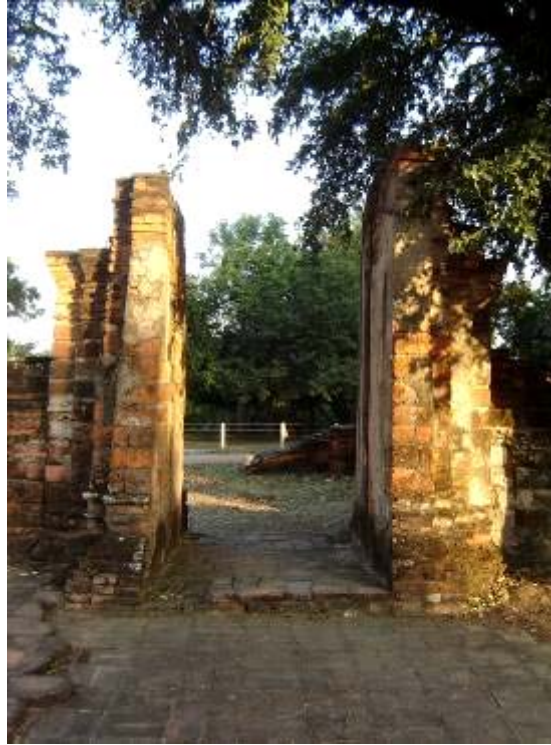
ภาพที่ 273 ซุ้มประตูด้านทิศตะวันออกฝั่งเหนือของวัดวรเชตุเทพบารุง

ส่วนชุ่มประตู่เท่าที่เหลือหลักฐานในปัจจุบันมีเพียงชุ่มเดียวที่ค่อนข้างสมบูรณ์ที่สุด คือชุ่มประตู่ทางทิศตะวันออก มีลักษณะเป็นชุ่มที่ประกอบด้วยเสาขอมุม มีลวดบัวเชิง-ลวดบัวรัดเกล้าประดับด้านล่างและบน สองข้างชุ่มที่ติดกับกำแพงแก้วลดหลั่นลงมาเป็นลำดับ (ภาพที่ 273) ในการดำเนินงานทางโบราณคดีได้พบยอดวงโค้งของชุ่มที่หักพังลงมาด้วย
