วัดวรเชตุเทพบารุง แบบอย่างงานช่างของอยุธยาในพุทธศตวรรษที่ 22

วิทยานิพนธ์นี้เป็นส่วนหนึ่งของการศึกษาตามหลักสูตรปรัชญาดุษฎีบัณฑิต

WAT VORACHET THEPBAMRUNG :
A MODEL OF AYUTTHAYA ART IN 17th CENTURY A.D

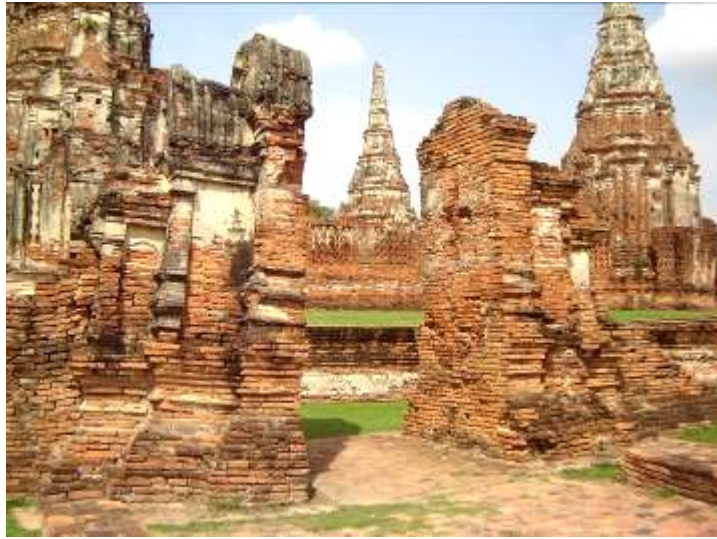
ภาพที่ 274 ซุ้มประตูทิศตะวันตก วัดไชยวัฒนาราม

ซุ้มประตูแบบนี้ได้รับความนิยมสร้างกันในศิลปะอยุธยา โดยปรากฏขึ้นชัดเจนในสมัยอยุธยาตอนปลาย เช่นที่วัดไชยวัฒนาราม พ.ศ.2173¹⁴ (ภาพที่ 274) ซุ้มประตูของวัดมเหยงคณ์ ซึ่งคงสร้างขึ้นพร้อมกับการบูรณะครั้งใหญ่ในรัชกาลสมเด็จพระเจ้าท้ายสระ พ.ศ.2254¹⁵ (ภาพที่ 275) เมื่อเชื่อมโยงเข้ากับข้อมูลเกี่ยวกับอายุสมัยการสร้างกำแพงแก้วแล้ว เชื่อว่าซุ้มประตูของวัดวรเชตุเทพบารุงจึงอาจสร้างขึ้นในราวสมัยอยุธยาตอนปลายเมื่อมีการสร้างกำแพงแก้วขึ้นใหม่

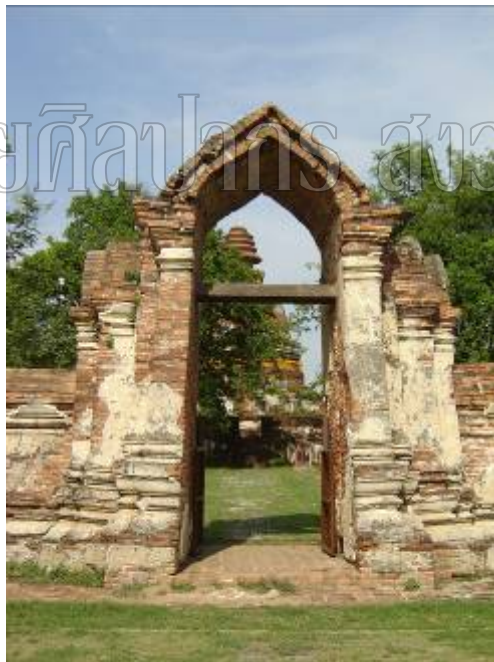
ภาพที่ 275 ซุ้มประตูทิศตะวันตก วัดมเหยงคณ์

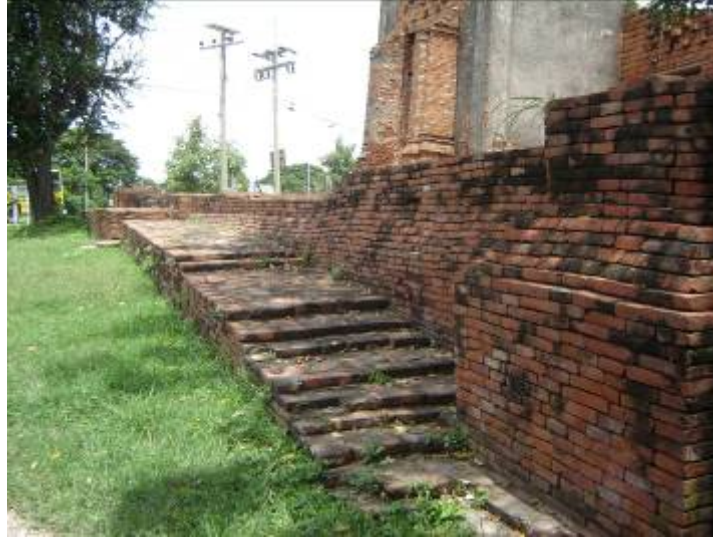
ภาพที่ 276 แนวกำแพงแก้วด้านทิศตะวันตกของวัดวรเชตุเทพบารุง เห็นได้ว่าการก่ออิฐเสริม

กำแพงแก้วของวัดวรเชตุเทพบำรุงมีการก่ออิฐเสริมความหนาออกมาจากแนวเดิมอีกราว 1 เมตร (ภาพที่ 276) และมีกระเปาะยื่นออกมาจากแนวคล้ายป้อมปราการทั้งสี่ทิศของกำแพงแก้วในแต่ละด้าน (ภาพที่ 277) และในด้านทิศตะวันออกเฉียงใต้ของปรางค์ประธานยังมีการสร้างแนวกำแพงตีวงขยายออกไปจากแนวกำแพงแก้วเดิมของด้านนั้น คล้ายกับต้องการเพิ่มเนื้อที่ภายในเขตกำแพงแก้วให้มากขึ้น จากการขุดแต่งพบว่าการก่อเสริมนี้ทำโดยรอบตลอดแนว โดยไม่มีการเตรียมรากฐานก่อนเหมือนกับกำแพงแก้วเดิม¹⁶ อาจหมายถึงการก่อขึ้นฉับพลันโดยไม่มีการตระเตรียมหรือวางแผนใดๆ ไม่เคยพบว่ากำแพงแก้วของวัดใดๆที่จะมีความจำเป็นในการก่อเพิ่มให้หนาขึ้นเช่นนี้เลย จึงเชื่อว่าการขยายกำแพงแก้วให้หนานี้น่าจะมีสาเหตุมาจากการเปลี่ยนหน้าที่ใช้งานของพื้นที่บริเวณวัดเป็นอย่างอื่นนอกเหนือจากศาสนสถาน

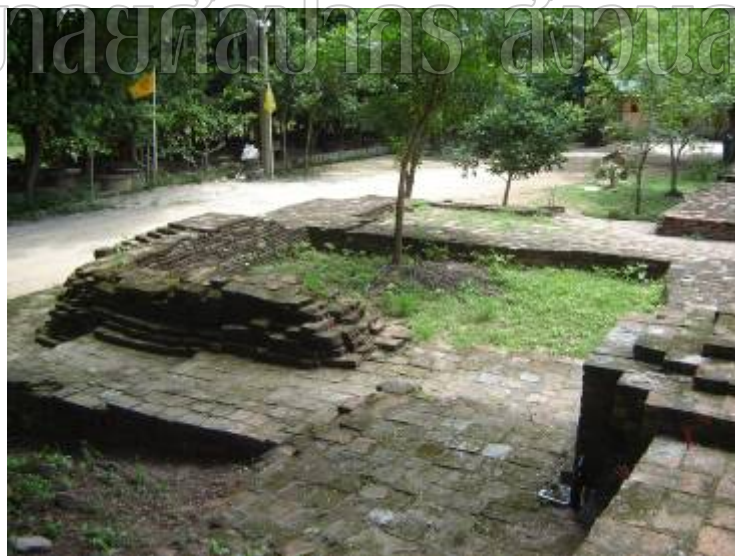
ภาพที่ 277 แนวอิฐก่อเป็นกระเปาะออกมาจากกำแพงแก้วคล้ายป้อมปราการ
คงสร้างขึ้นเพื่อการตั้งค่ายของพม่าในสงครามคราวเสียกรุงศรีอยุธยาครั้งที่สอง ดังมีเอกสารรองรับ
ว่า “ค่ายวัดวรเชษฐ” เป็นค่ายพม่าที่ตั้งอยู่ทางทิศตะวันตกของอยุธยา

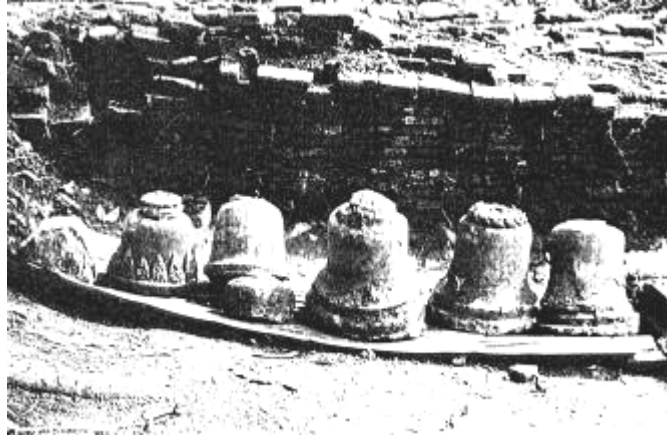
ภาพที่ 278 องค์ระฆังขนาดเล็กจำนวนมากถูกฝังไว้ใต้แนวก่ออิฐเสริมความหนักำแพงแก้ว
วัดวรเชตุเทพบารุง พบจากการขุดค้น

อาจเคยเป็นเจดีย์รายขนาดเล็กภายในวัดที่ถูกทำลายเพื่อนำมาถมเป็นรากฐานกำแพง
(ที่มา : ห้างหุ้นส่วนจำกัดสุรศักดิ์ก่อสร้าง, รายงานการขุดแต่งวัดวรเชษฐี ต.บ้านป้อม
อ.พระนครศรีอยุธยา ปีงบประมาณ 2539 (เอกสารอัดสำเนา, 2539), ภาพที่ 77)

เมื่อทำการขุดตรวจแนวกำแพงแก้วที่มีการก่ออิฐเสริมออกมา พบองค์ระฆังขนาดเล็กของเจดีย์จำนวนหนึ่งถูกฝังรวมกันอยู่ภายใต้แนวก่ออิฐ (ภาพที่ 278) เข้าใจว่าคงเป็นการรื้อเอามาเพื่อถมเป็นรากฐานของแนวก่อขยาย อย่างไรก็ตามทราบถึงที่มาของกลุ่มองค์ระฆังเหล่านี้แน่ชัด หากนำเอามาจากภายในวัดย่อมแสดงว่าเคยมีสิ่งก่อสร้างที่ใช้เจดีย์ขนาดเล็กประดับอยู่ด้วย

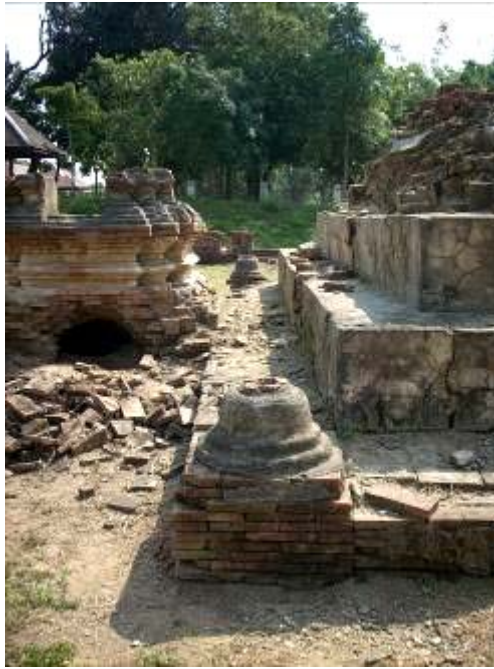
ภาพที่ 279 เจดีย์ขนาดเล็กเป็นเจดีย์มูมบนฐานเจดีย์ประธานวัดหนานช้าง เวียงกุมกาม

กำหนดอายุราวพุทธศตวรรษที่ 21-22 อาจช่วยให้สันนิษฐานถึงรูปแบบการใช้งานขององค์ระฆังขนาดเล็กที่พบได้กำแพงแก้วของวัดวรวรเขตเทพบารุงได้ (ที่มา : ศีลศุทธนุช หุ่นทรัพย์)

เจดีย์ขนาดเล็กแบบที่คล้ายคลึงกันนี้ ได้พบเป็นเจดีย์จำลองประดับอยู่รอบๆเจดีย์
ประธานขนาดใหญ่ในศิลปะล้านนา เช่นที่ขุดค้นพบในวัดหนานช้าง เวียงกุมกาม เชียงใหม่²²
(ภาพที่ 279) หากองค์ระฆังของเจดีย์ขนาดเล็กเหล่านี้เคยมีตำแหน่งประดับอยู่โดยรอบเจดีย์
ภายในวัดแล้ว ก็เป็นข้อมูลที่ยืนยันถึงอิทธิพลล้านนาที่พบภายในงานก่อสร้างวัดนี้อีกอย่างหนึ่ง
ด้วย

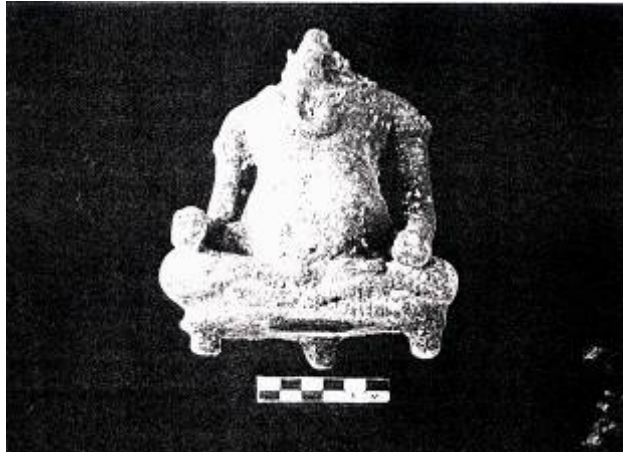
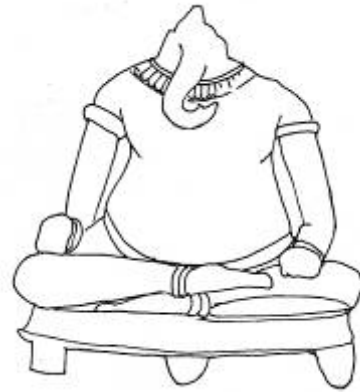
ภาพที่ 295 พระคณศ สำนิต พบจากวัดวรเชตุเทพบำรุง

มีรูปแบบที่เทียบได้กับพระคณศในศิลปะอยุธยาตอนต้น-กลาง ช่วงพุทธศตวรรษที่ 21 - 22

จากการขุดแต่งได้พบประติมากรรมรูปพระคเณศขนาดเล็ก เป็นรูปบุคคลอ้วนลงพุง นั่งขัดสมาธิ มีวงตกลงมาที่พระอุระ หล่อกจกสำริด เศียรชำรุดหักหาย (ภาพที่ 295 ลายเส้นที่ 10) ไม่มีปรากฏตำแหน่งชัดเจนว่าพบจากบริเวณใดของวัด

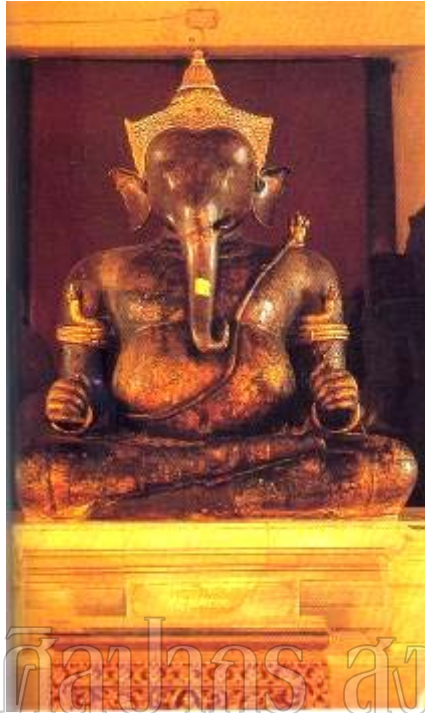
ภาพที่ 296 ประติมากรรมรูปพระคเณศ เทวสถานโบสถ์พราหมณ์ กรุงเทพมหานคร ศิลปะอยุธยา (ที่มา : จิรัลสา คชาชีวะ, พระพิฆเนศวร : คติความเชื่อและรูปแบบของพระพิฆเนศวรที่พบในประเทศไทย (กรุงเทพฯ : กรมศิลปากร, 2547), 117.)

ที่สำคัญคือการประทับนั่งขัดสมาธิวางพระหัตถ์ทั้งสองข้างไว้บนพระเพลาอันเป็นอิริยาบถเฉพาะของพระคเณศในศิลปะอยุธยาที่มีอิทธิพลจากศิลปะเขมร⁴⁰ (ภาพที่ 296)

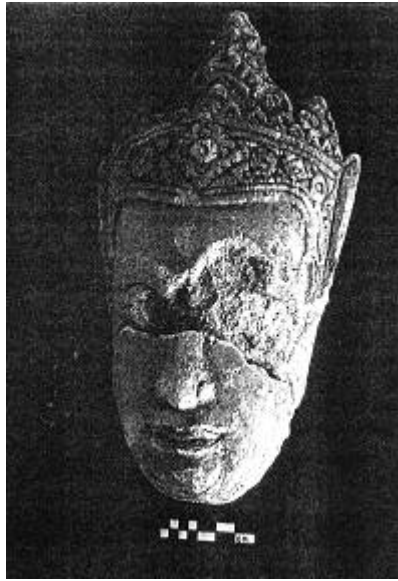
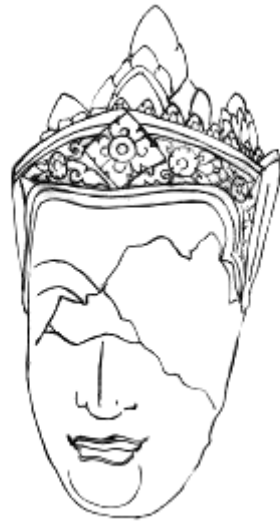
ภาพที่ 297 เศียรเทวดาปูนปั้น ประดับชุกชีพระพุทธรูปประธานในอุโบสถวัดวรเชตุเทพบำรุง
 เค้ายโครงพระพักตร์และศิวาภรณ์เทียบได้กับรูปบุคคลในศิลปะอยุธยาช่วงพุทธศตวรรษที่ 21
 ในขณะที่ความอวบอ้อมและการเน้นคางให้กลมมนด้วยการกรีดเส้นโค้งเป็นรูปแบบที่พบในรูป
 บุคคลและพระพุทธรูปด้านนามาก่อน รวมทั้งลวดลายประดับที่เป็นลายประดิษฐ์มากขึ้น
 (ที่มา : ห้างหุ้นส่วนจำกัดสุรศักดิ์ก่อสร้าง, รายงานการขุดแต่งวัดวรเชตุ จ.บ้านโป่งม
 อ.พระนครศรีอยุธยา ปีงบประมาณ 2539(เอกสารอัดสำเนา, 2539), ภาพที่112)

เศียรเทวดาที่ยังมีรูปแบบให้วิเคราะห์ได้เศียรหนึ่งยังคงลวดลายประดับศิวารมณ์แบบกระบังหน้า-รัดเกล้า เป็นลายคล้ายดอกสี่กลีบติดอยู่กลางและมีลายดอกกลมสลัปลีเหลี่ยมขนมเปียกปูนคล้ายลายประจำยามก้ามปูอยู่บนแถบของกระบังหน้า เนื้อขึ้นไปตามขอบกระบังหน้ามีลายรูปสามเหลี่ยมพื้นปลา ตอนหน้าของรัดเกล้าแปะติดด้วยลายสามเหลี่ยมขนาดใหญ่ ขนาบด้วยจุกสามเหลี่ยมขนาดเล็กสองข้าง (ภาพที่ 297 ลายเส้นที่ 11) ดังนี้สามารถเทียบได้กับที่รูปทวารบาลบนบานประตูจากวัดพระศรีสรรเพชญ์ อายุครั้งแรกของพุทธศตวรรษที่ 21⁴⁴ (ภาพที่ 298 ลายเส้นที่ 12)

ดังนั้น เศียรเทวดาที่เคยประดับฐานชุกชีในอุโบสถวัดวรเชตุเทพบำรุงคงมีอายุการสร้างร่วมกับอุโบสถในราวครึ่งแรกของพุทธศตวรรษที่ 22 ด้วย และเป็นหนึ่งในอิทธิพลจากศิลปะล้านนาที่มีอยู่มากในหลักฐานงานช่างของวัดวรเชตุเทพบำรุงนี้

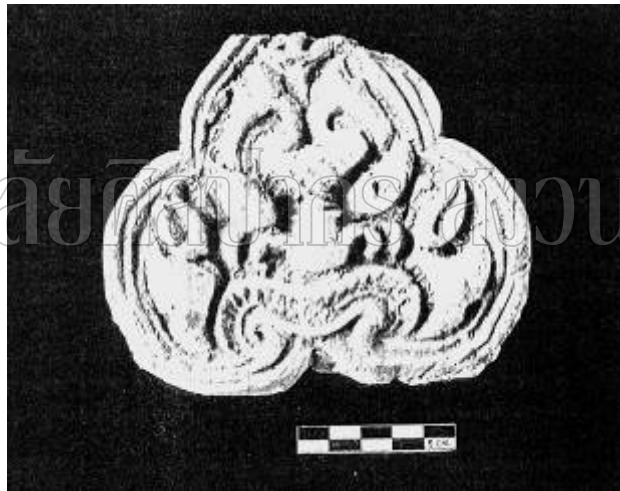
ภาพที่ 300 กระเบื้องเชิงชายรูปหน้ากาล พบจากการขุดแต่งวัดวรเชตุเทพบำรุง

กระเบื้องเชิงชายรูปหน้ากาลหรือราหู (ภาพที่ 300) ด้านหลังเรียบ อาจใช้สำหรับฉาบปูนติดกับกระเบื้องอีกที⁴⁶ ซึ่งจากการวิเคราะห์รูปแบบ เทียบได้กับกระเบื้องแบบเดียวกันที่อยู่ในราวพุทธศตวรรษที่ 20 เช่นที่พบจากวัดขุนแสน อยุธยา⁴⁷

อย่างไรก็ตาม ได้กล่าวมาแล้วว่างานก่อสร้างของวัดวรเชตุเทพบำรุงในสมัยแรกคงไม่เก่าไปกว่าครึ่งหลังของพุทธศตวรรษที่ 21 จึงน่าจะเชื่อว่ากระเบื้องเชิงชายลายหน้ากาลแบบนี้อาจมีการทำกันลงมาจนถึงช่วงพุทธศตวรรษที่ 21 ด้วย ทั้งนี้ การผลิตกระเบื้องเชิงชายเป็นงานที่ทำซ้ำๆ กันโดยใช้แม่พิมพ์ มีโอกาสที่จะผลิตรูปแบบเดียวกันต่อเนื่องเป็นระยะเวลายาวนานได้⁴⁸

กระเบื้องเชิงชายลายหน้ากาลนี้ได้พบเป็นจำนวนไม่มากนัก อาจสันนิษฐานได้ว่าเคยเป็นเครื่องมุงหลังคาของวิหาร ซึ่งเป็นอาคารในสมัยแรกของการสร้างวัด และต่อมากงได้รับการเปลี่ยนแปลงเป็นกระเบื้องแบบอื่นแทน

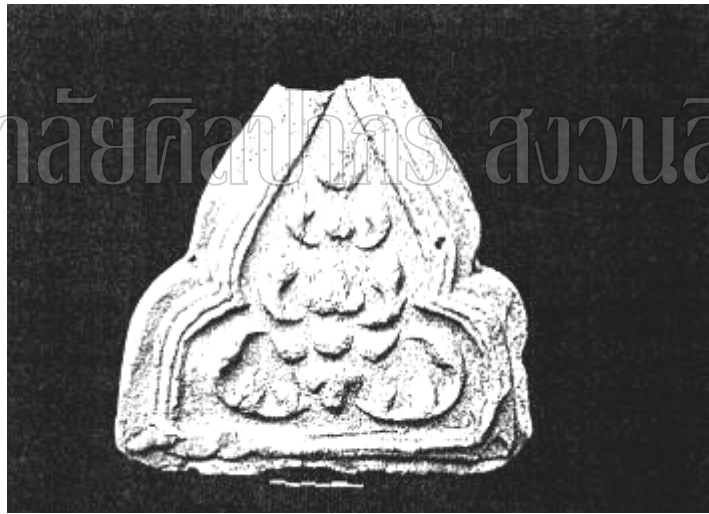
ภาพที่ 301 กระเบื้องเชิงชายลายพันธุ์พฤกษาหรือดอกบัว พบจากการขุดแต่งวัดวรเชตุเทพบำรุง (ที่มา : ห้างหุ้นส่วนจำกัดสุรศักดิ์ก่อสร้าง, รายงานการขุดแต่งวัดวรเชตุฯ ต.บ้านป้อม อ.พระนครศรีอยุธยา ปีงบประมาณ 2539(เอกสารอัดสำเนา, 2539), ภาพที่103)

กระเบื้องเชิงชายลายพันธุ์พฤกษาหรือลายดอกบัวและลายเทพนม แบบแรกเป็นลายประดิษฐ์อยู่ในกรอบรูปสามเหลี่ยมหยักมุม (ภาพที่ 301) อีกแบบเป็นรูปบุคคลโผล่ครึ่งตัวออกมาจากลายดอกบัวประดิษฐ์ สวมศิราภรณ์ยอดแหลม ประนมมือนี้ออกบัวออกจากมือสองข้าง อยู่ในกรอบสามเหลี่ยมหยักมุมเช่นกัน (ภาพที่ 302)

กระจับปี่เชิงชายแบบแรกแบบเปรียบเทียบได้กับกระจับปี่เชิงชายในแบบเดียวกันมี
อายุราวต้นพุทธศตวรรษที่ 22 จนถึงพุทธศตวรรษที่ 23 เช่นที่พบจากวัดธรรมิกราช⁴⁹ ส่วนกระจับปี่
เชิงชายลายเทพนมที่พบจากวัดวรเชตุเทพบารุงรับการกำหนดอายุให้อยู่ในช่วงเดียวกัน คือราวต้น
พุทธศตวรรษที่ 22 มาจนถึงพุทธศตวรรษที่ 23⁵⁰

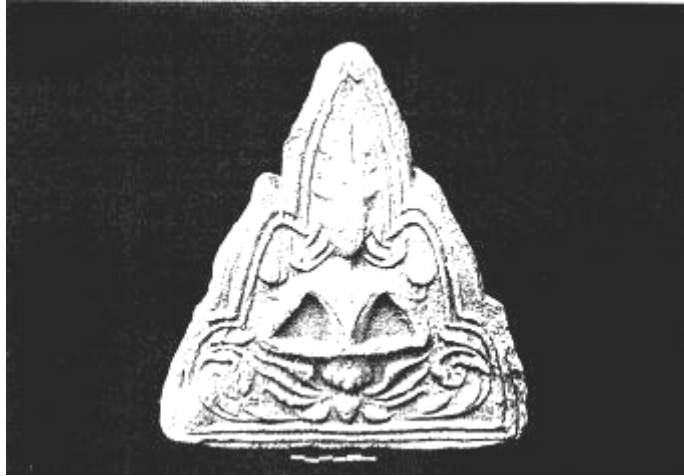
ภาพที่ 302 กระจับปี่เชิงชายลายเทพนม พบจากการขุดแต่งวัดวรเชตุเทพบารุง

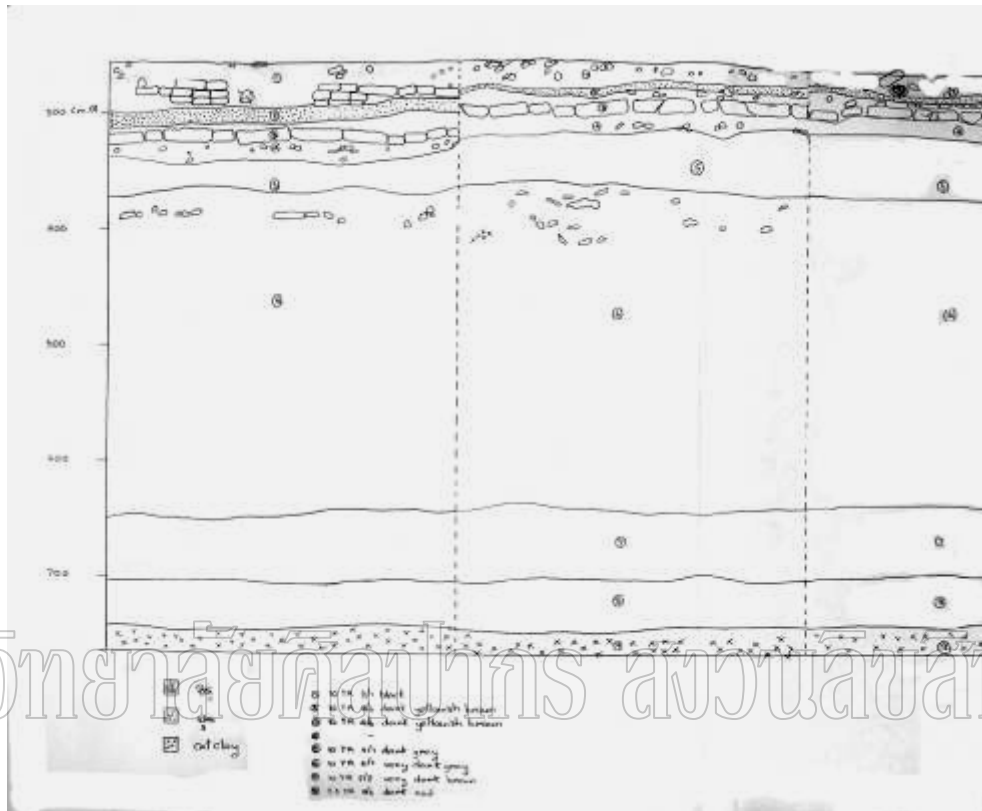
แผนผังที่ 2 ผังชั้นดิน (Profile) ของหลุมขุดค้น 22 M วัดวรเชตุเทพบำรุง

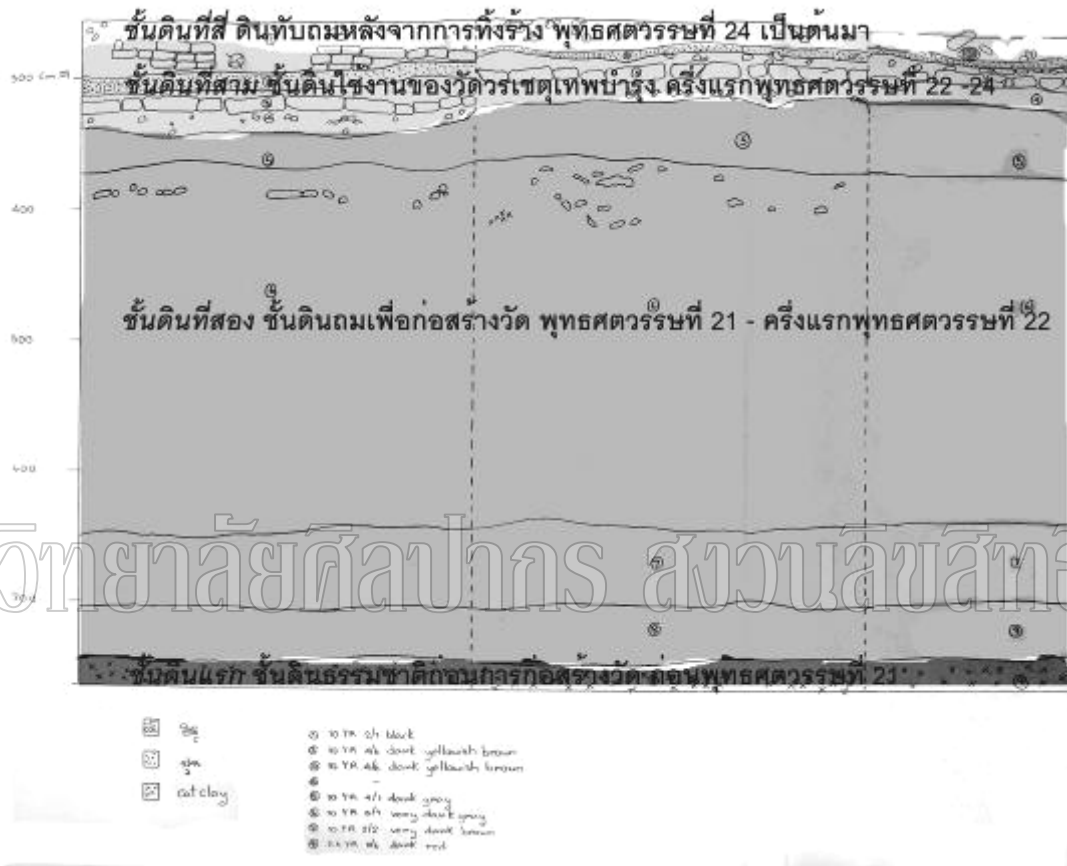
แผนผังที่ 3 ผังชั้นดินของหลุมขุดค้น 22 M วัดวรเชตุเทพบารุง แบ่งออกตามชั้นวัฒนธรรม
 (ที่มา : ปรับปรุงจาก ห้างหุ้นส่วนจำกัดสุรศักดิ์ก่อสร้าง, รายงานการขุดแต่งวัดวรเชตุธรรม ต.บ้านป้อม
 อ.พระนครศรีอยุธยา ปีงบประมาณ 2539(เอกสารจัดสำเนา,2539),แผนผังแทรก)

เศษปูนปะปนอยู่ ก่อนจะถึงชั้นดินเหนียวถมที่ไม่มีโบราณวัตถุปะปนมีความหนา 1 - 2 เมตร
 ชั้นทับอยู่บนชั้นดินธรรมชาติที่พบแต่ซากพืชน้ำและอินทรีย์วัตถุที่ไม่บ่งถึงกิจกรรมของมนุษย์เลย
 ชั้นดินจากการขุดค้นและขุดตรวจภายในวัดวรเชตุเทพบารุงนี้ อาจวิเคราะห์สรุปได้
 โดยการแบ่งชั้นดินตามกิจกรรมที่เกิดขึ้นในอดีตออกได้ 4 ชั้นดิน (แผนผังที่ 3) คือ

ชั้นดินแรก แต่เดิมพื้นที่บริเวณวัดเป็นที่ราบลุ่มมีน้ำท่วมถึง สังเกตได้จากซากพืช
 ต่างๆที่พบในชั้นดินธรรมชาติ (Sterile)

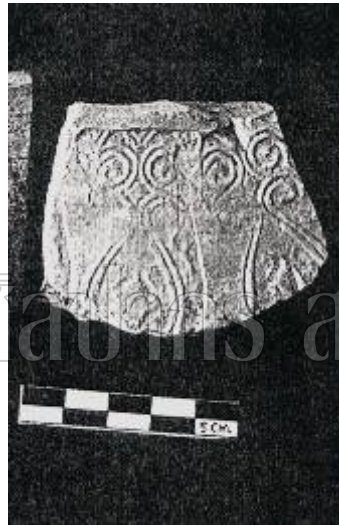
ภาพที่ 303 ชิ้นส่วนเครื่องปั้นดินเผาจากแหล่งเตาบ้านบางปูน สุพรรณบุรี พบจากการขุดแต่งวัดวรเชตุเทพบารุง

เนื้อดินละเอียดสีเทา มีลายคล้ายเสมาประทับอยู่ที่ไหล่ภาชนะ

ภาชนะดินเผาที่อาจนำมาใช้กำหนดอายุได้เก่าที่สุดที่พบจากการดำเนินงานทางโบราณคดีภายในวัดวรเชตุเทพบารุง ได้แก่ชิ้นส่วนของภาชนะดินเผาจาก **แหล่งเตาบ้านบางปูน** ซึ่งมีแหล่งผลิตอยู่ที่ อ.เมือง จ.สุพรรณบุรี ได้พบไม่มากนัก ราว 2-3 ชิ้น เป็นส่วนไหล่ของภาชนะประเภทไห มีลายกดประทับเป็นรูปคล้ายเสมาและลายขดโดยรอบ เนื้อดินละเอียดสีเทา⁵⁸ (ภาพที่ 303) ซึ่งได้พบภาชนะแบบนี้ในแหล่งโบราณคดีสมัยอยุธยาหลายแห่งซึ่งสามารถกำหนดอายุได้ในช่วงราวพุทธศตวรรษที่ 19-21

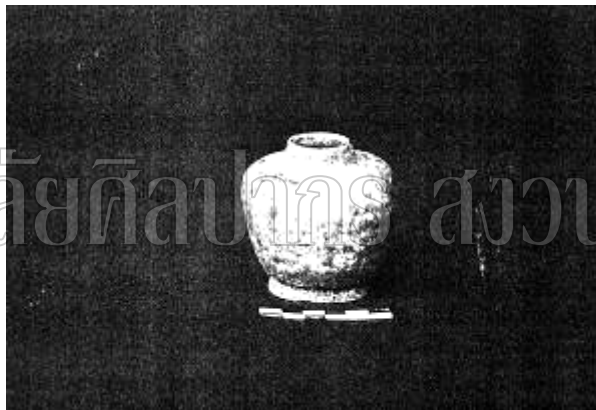
ภาพที่ 304 กระจุกดินเผาขนาดเล็กเคลือบสีน้ำตาล จากแหล่งเตาบ้านป่ายาง-เกาะน้อย ศรีสัช
นาลัย พบจากการขุดแต่งวัดวรเชตุเทพบารุง

สีน้ำตาลได้เคลือบ (ภาพที่ 304) อันบ่งได้ว่าเป็นภาชนะจากแหล่งเตาเกาะน้อย-ป่ายาง เมืองศรีสัช
นาลัย⁵⁹ มีอายุในราวพุทธศตวรรษที่ 20-22 เช่นเดียวกัน อายุของภาชนะดินเผาทั้งสองแหล่งที่พบ
สอดคล้องกับอายุของสิ่งก่อสร้างในสมัยแรกของวัดวรเชตุเทพบารุง คือเจดีย์ทรงระฆังและวิหาร ที่
ได้กล่าวถึงแล้วว่าคงสร้างขึ้นในราวครึ่งหลังของพุทธศตวรรษที่ 21

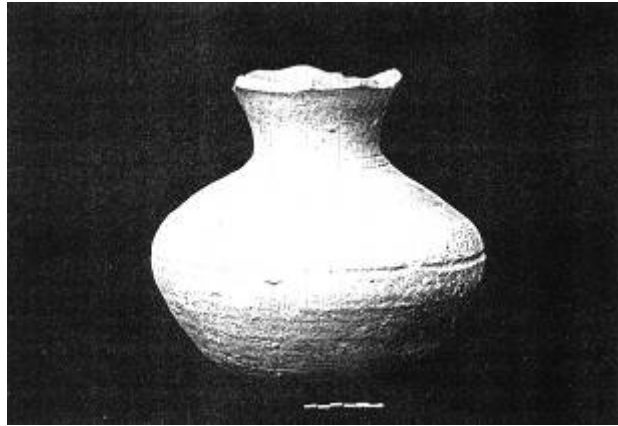
ภาพที่ 305 ไหปากแคบ แห่่งเตาแม่ น้ำน้อย จ.สิงห์บุรี พบจากการขุดแต่งวัดวรเชตุเทพบ้ำรุง
เนื้อแกร่งสีส้มเข้ม ไม่เคลือบ กำหนดอายุในพุทธศตวรรษที่ 21 ถึงพุทธศตวรรษที่ 23
(ที่มา : ห้างหุ้นส่วนจำกัดสุรศักดิ์ก่อสร้าง,รายงานการขุดแต่งวัดวรเชษฐี ต.บ้านป้อม
อ.พระนครศรีอยุธยา ปีงบประมาณ 2539(เอกสารอัดสำเนา,2539),ภาพที่164)

ภาชนะจำพวกหม้อหรือไหปากแตร(ภาพที่ 305) ครก กระจุกอันเป็นผลิตภัณฑ์จาก
แหล่งเตาแม่ น้ำน้อย อ.บางระจัน จ.สิงห์บุรี เนื้อแกร่งแต่ไม่เคลือบ สีน้ำตาลอ่อนถึงสีส้มแก่ ซึ่ง
เป็นสินค้าที่ส่งขายและมีใช้กันอย่างกว้างขวางในสมัยอยุธยา มีระยะเวลาการผลิตอยู่ในระหว่างพุทธ
ศตวรรษที่ 21-24⁶⁰ ไม่อาจจะระบุได้ว่าเครื่องปั้นดินเผาจากเตาแม่ น้ำน้อยนี้ถูกนำเข้ามายังบริเวณนี้
เมื่อใด แต่อาจกำหนดได้ไม่เกินช่วงสมัยอยุธยาตอนกลางขึ้นไป และไม่หลังจากสมัยอยุธยาตอน
ปลายจนพบจนเสียกรุงครั้งที่สองลงมาซึ่งเป็นสมัยใช้งานของวัดวรเชตุเทพบารุงตลอดจนถูกทิ้งร้าง

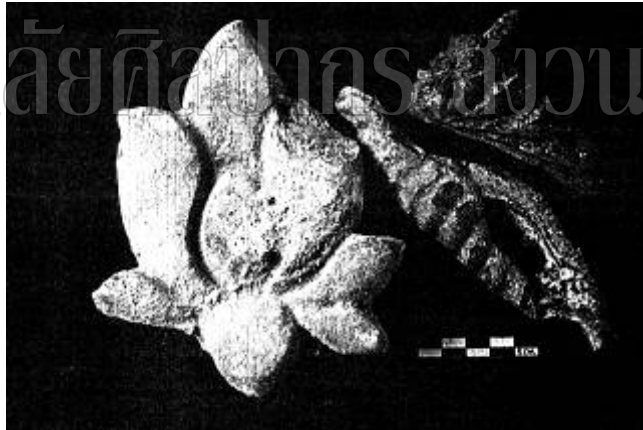
ภาพที่ 306 รูปดอกไม้ดินเผา เนื้อแกร่งเคลือบสีน้ำตาลเข้ม จากแห่่งเตาแม่ น้ำน้อย จ.สิงห์บุรี
พบจากการขุดแต่งวัดวรเชตุเทพบ้ำรุง
วัตถุนี้คงใช้สำหรับประดับประดาอาคารและหลุ่ดรวงลงมาเมื่อชำรุด
(ที่มา : ห้างหุ้นส่วนจำกัดสุรศักดิ์ก่อสร้าง,รายงานการขุดแต่งวัดวรเชษฐี ต.บ้านป้อม
อ.พระนครศรีอยุธยา ปีงบประมาณ 2539(เอกสารอัดสำเนา,2539),ภาพที่108)

นอกจากเครื่องถ้วยแล้ว ยังได้พบวัตถุทำจากดินเผาเปลือกย่อยอีกเล็กน้อย ที่สำคัญคือ ดินเผาเนื้อแกร่งรูปดอกไม้ ผลิตภัณฑ์จากแหล่งเตาแม่น้ำน้อย คงเพื่อใช้ประดับอาคารต่างๆ มีอายุในราวพุทธศตวรรษที่ 20 - 22⁶¹ (ภาพที่ 306)

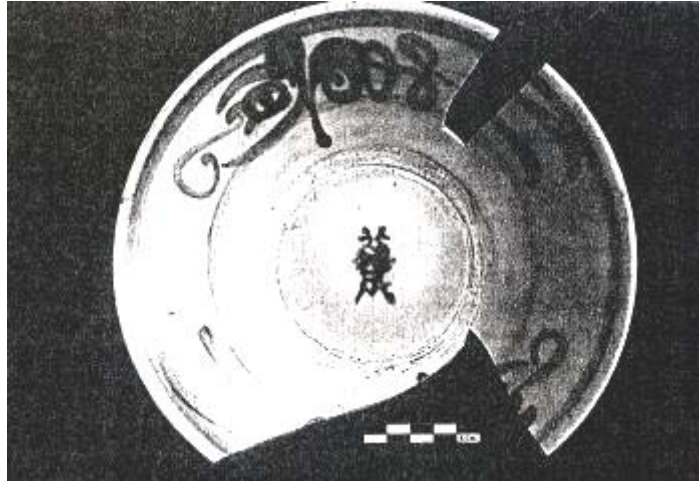
ภาพที่ 312 ชิ้นส่วนเครื่องถ้วยแบบผู้เจียน สมัยราชวงศ์ซิง พบจากการขุดแต่งวัดวรเขตเทพบารุง มีกรรมภาคน้ำเคลือบที่ก้นภาชนะด้านในเป็นวงกลม เนื้อดินและน้ำเคลือบค่อนข้างหยาบ (ที่มา : ห้างหุ้นส่วนจำกัดสุรศักดิ์ก่อสร้าง, รายงานการขุดแต่งวัดวรเชษฐี ต.บ้านป้อม อ.พระนครศรีอยุธยา ปีงบประมาณ 2539 (เอกสารอัดสำเนา, 2539), ภาพที่181)

กลุ่มเครื่องถ้วยเงินชิ้นรองนอกจากเครื่องถ้วยแบบชัวเถา ยังพบเครื่องถ้วยเคลือบเนื้อ
หยาบที่มีการปาดน้ำเคลือบที่ก้นภาชนะด้านในออกเป็นรูปวงกลม (ภาพที่ 312) ซึ่งเป็นเอกลักษณ์
ของ “**เครื่องถ้วยแบบฝูเจี้ยน**” เนื่องจากมีแหล่งผลิตอยู่ในมณฑลฝูเจี้ยน (Fujian) ทางใต้ของ
ประเทศจีนเช่นกัน เครื่องถ้วยฝูเจี้ยนนี้อยู่ในระดับเดียวกับเครื่องถ้วยชัวเถา คือส่งออกมาขายใน
แถบนี้เป็นจำนวนมากในราคาถูกลง แต่มีอายุการผลิตอยู่หลังจากเครื่องถ้วยแบบชัวเถาเล็กน้อยคือ

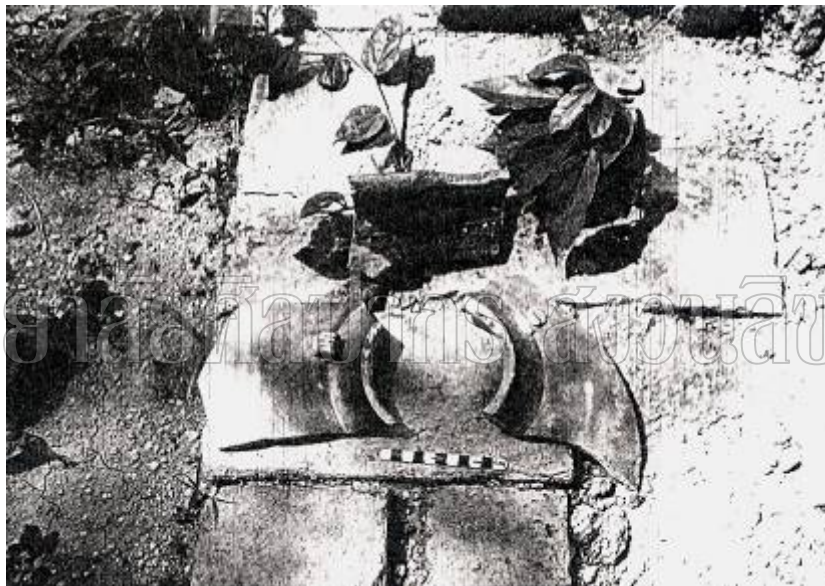
ภาพที่ 313 ชิ้นส่วนใหม่มีหูแบบที่เรียกกันว่า “ไหมะตะบัน” พบจากการขุดแต่งวัดวรเขตเทพบารุง (ที่มา : ห้างหุ้นส่วนจำกัดสุรศักดิ์ก่อสร้าง, รายงานการขุดแต่งวัดวรเขตวรเชษฐี ต.บ้านป้อม อ.พระนครศรีอยุธยา ปีงบประมาณ 2539(เอกสารอัดสำเนา,2539),ภาพที่ 213)

ชิ้นส่วนของไหมีหูสีน้ำตาลซึ่งค้นพบจากการขุดแต่ง ได้รับการตีความว่าเป็นไหสีหูจากแหล่งเตาแม่แก่น้อย จ.สิงห์บุรี⁶⁷ (ภาพที่ 313) แต่จากการพิจารณารูปแบบแล้ว พบว่าน่าจะเป็นไหแบบที่เรียกว่า “**ไหมมะตะบัน**” (Martaban jar) ซึ่งเป็นไหเคลือบสีน้ำตาลขนาดใหญ่ที่มีรูปแบบคล้ายคลึงกับไหจากเตาแม่แก่น้อย โดยความแตกต่างระหว่างไหมมะตะบันและไหจากเตาแม่แก่น้อยสังเกตได้จากการทำภาชนะที่เป็นแผ่นแบนมีร่องขีดบนหู และวางหูตามแนวตั้งบนไหล่ภาชนะ (ภาพที่ 314) ในขณะที่ไหจากเตาแม่แก่น้อยนั้นหูเป็นเส้นกลมและวางหูตามแนวนอนเป็น

⁶⁸ Vainker, S.K. *Chinese Pottery and Porcelain From Prehistory to the present* (London: British Museum Press, 1991), 146-147 คำว่า “ไหมะตะบัน” อาจหมายถึงคำเรียกรวมของไหเคลือบสีน้ำตาลที่ผลิตในประเทศจีน ในขณะที่ชิ้นส่วนใหม่ซึ่งพบจากวัดวรเขตเทพบารุงและได้รับการตีความเบื้องต้นในรายงานการขุดค้นขุดแต่งทางโบราณคดีว่าเป็นไหของแหล่งเตาแม่น้ำน้อยยกกลับเป็นไหมะตะบันด้วยรูปแบบดังที่ได้กล่าวมา.

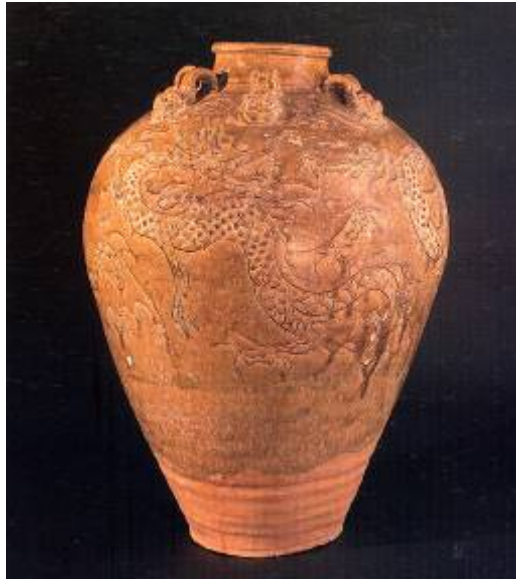
ภาพที่ 314 ไหมะตะบันเคลือบสีน้ำตาล สมบัติส่วนบุคคล

เอกลักษณ์คือส่วนหูเป็นแถบแบนวางตามแนวตั้งของไหและมีกรีดเส้นบนหู

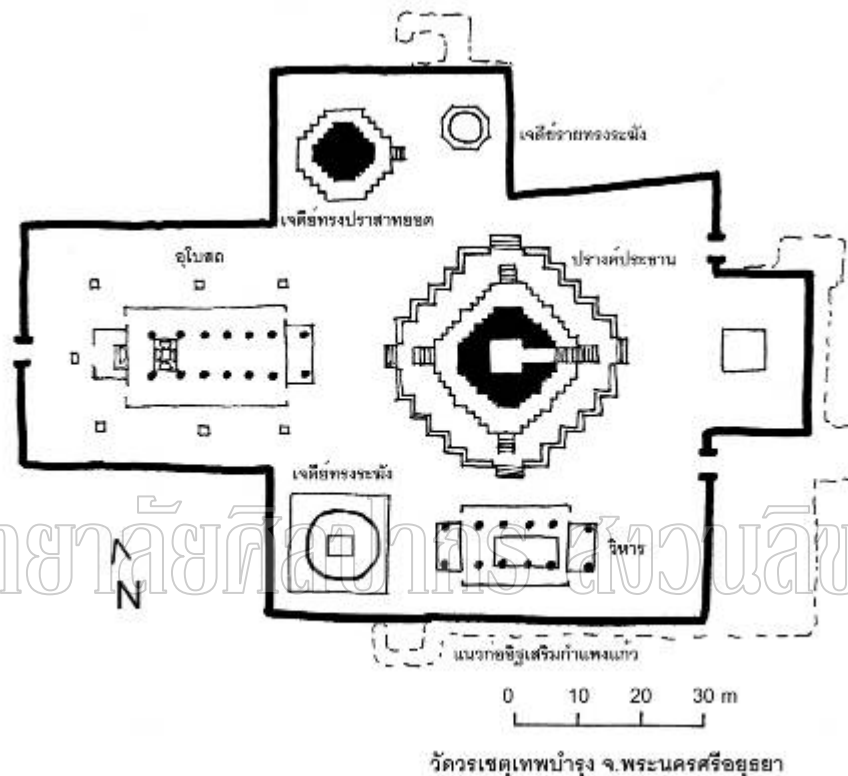
แผนผังที่ 1 วัดวรเชตุเทพบารุง

ประกอบด้วยปราสาทประธานตั้งอยู่กึ่งกลางของวัด มีอุโบสถทางทิศตะวันตก เจดีย์ทรงระฆังและวิหารตั้งอยู่ทางทิศใต้ ส่วนเจดีย์ทรงปราสาทยอดและเจดีย์รายทรงระฆังตั้งอยู่ทางทิศเหนือ บริเวณทั้งหมดล้อมรอบด้วยกำแพงแก้วที่หักมุมตามแนวสิ่งก่อสร้างที่ตั้งอยู่

กำแพงแก้วล้อมรอบสิ่งก่อสร้างภายในวัดวรเชตุเทพบารุงทั้งหมดนี้เอาไว้ด้วยกัน โดยที่แนวกำแพงหักยักเยื้องออกตามตำแหน่งของอาคารต่างๆที่วางตัวอยู่ภายใน แม้พื้นที่ว่างทางทิศตะวันออกของปราสาทประธานก็มีแนวกำแพงแก้วโอบล้อมเป็นบริเวณกว้างด้วยโดยไม่ทราบว่าเป็นพื้นที่นั้นไว้ด้วยเหตุใด (แผนผังที่ 1)

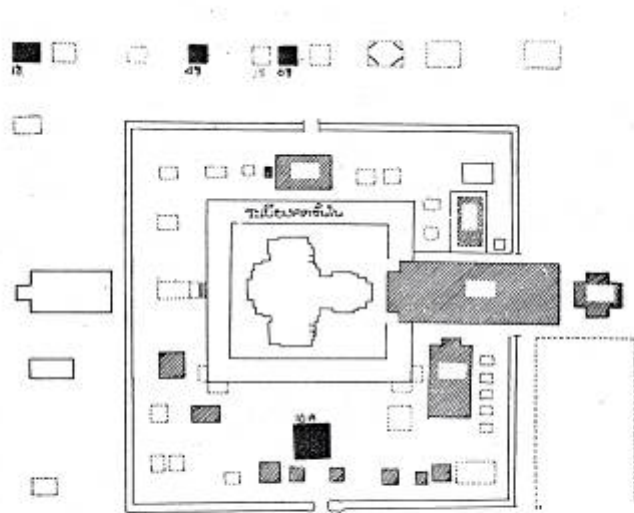
แผนผังที่ 4 วัดพระศรีรัตนมหาธาตุ ลพบุรี

มีปรางค์ตั้งอยู่เป็นประธานของวัด ล้อมรอบด้วยระเบียงคด วิหารหลวงตั้งอยู่ทางทิศตะวันออกมีส่วนทำอาคารยื่นล้ำเข้ามาในแนวระเบียงคด เข้าใจว่าแผนผังเช่นนี้อาจจะมีที่มาจากระบบปราสาท-ระเบียงคด - โคปุระของเขมร เนื่องจากปรางค์ประธานของวัดนี้มีรูปแบบที่เชื่อมโยงได้กับปราสาทแบบเขมร ก่อนที่จะพัฒนาไปเป็นปรางค์ในศิลปะอยุธยาอีกราวร้อยปีต่อมา และเป็นแบบแผนให้กับวัดหลวงขนาดใหญ่ที่สร้างขึ้นต่อมาในสมัยอยุธยาตอนต้น ช่วงพุทธศตวรรษที่ 19-20

วัดขนาดใหญ่ที่มีเอกสารรองรับว่าสร้างขึ้นในสมัยอยุธยาตอนต้น ช่วงพุทธศตวรรษที่ 19-20 สืบทอดรูปแบบแผนผังมาจากวัดพระศรีรัตนมหาธาตุ ลพบุรี¹ (แผนผังที่ 4) ซึ่งคงสร้างขึ้นก่อนการสถาปนากรุงศรีอยุธยาเล็กน้อย ระเบียงแบบแผนดังกล่าวเป็นอย่างเดียวกัน คือมีเจดีย์ประธานซึ่งมักเป็นทรงปรางค์ขนาดใหญ่ ล้อมรอบด้วยระเบียงคดในผังสี่เหลี่ยมด้านเท่า ทางทิศ

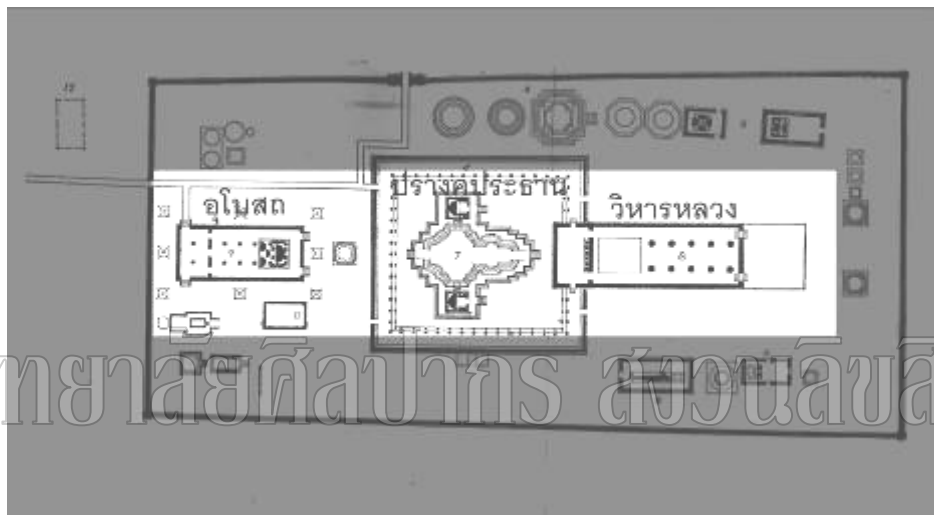
แผนผังที่ 5 วัดพุทไธสวรรย์ ออยุธยา

มีรูปแบบที่สืบทอดจากวัดพระศรีรัตนมหาธาตุ ลพบุรี คือปราสาทเป็นประธานของวัด มีระเบียงคด ล้อมรอบ ทำยวiharยี่นล้าเข้ามาในแนวระเบียงคดทางทิศตะวันออก อุโบสถตั้งอยู่ทางทิศ ตะวันตกบนแนวแกนเดียวกัน

กระทำการบูชากราบไหว้พระพุทธรูปไม่ว่าจะเป็นในวิหารหลวงหรืออุโบสถก็เท่ากับว่าหันหน้าเข้าสู่เจดีย์ประธานพร้อมๆกันไปด้วยทั้งสิ้น³ วัดขนาดใหญ่ในราชธานีซึ่งปรากฏแผนผังดังกล่าว คือวัดพุทไธสวรรย์ (แผนผังที่ 5) วัดมหาธาตุ (แผนผังที่ 6) และวัดราชบูรณะ (แผนผังที่ 7) เป็นต้น นอกจากนั้น วัดขนาดใหญ่ซึ่งประดิษฐานพระศรีมหาธาตุประจำหัวเมืองสำคัญ เช่น ราชบุรี สุพรรณบุรี ก็ได้พบงานสร้างในแผนผังแบบนี้เช่นเดียวกัน

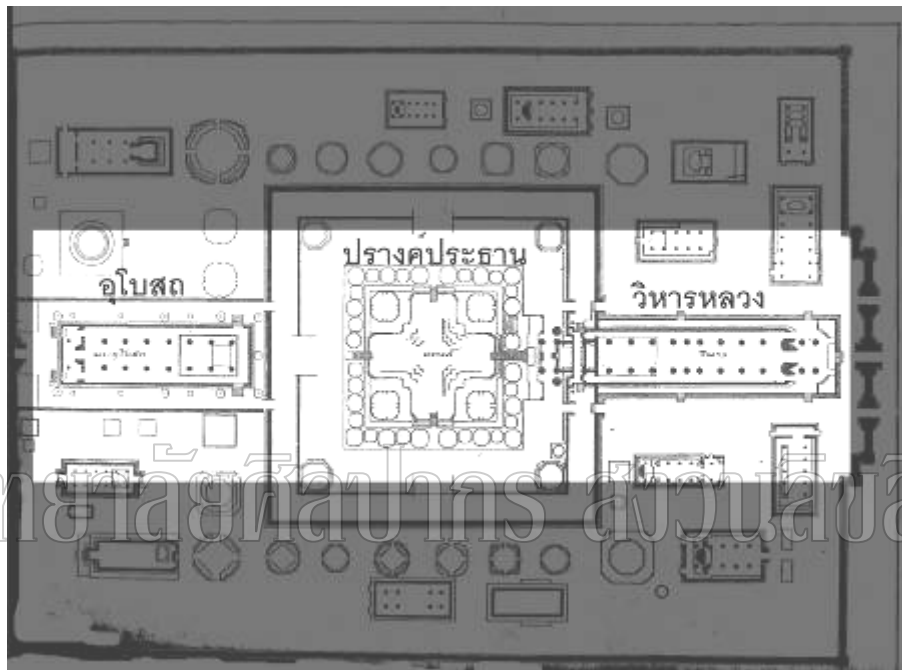
แผนผังที่ 6 วัดมหาธาตุ ออยุธยา

ยังคงมีระเบียบสี่บทอดจากวัดพระศรีรัตนมหาธาตุ ลพบุรี และวัดพุทไธสวรรย์ คือปราสาทประธานที่ล้อมรอบด้วยระเบียงคด วิหารหลวงทางทิศตะวันออกมีทำวิหารยื่นล้ำแนวระเบียงคดเข้ามาเล็กน้อย คงเพื่อการเดินเข้าภายในบริเวณปราสาทประธานจากภายในวิหารหลวงได้

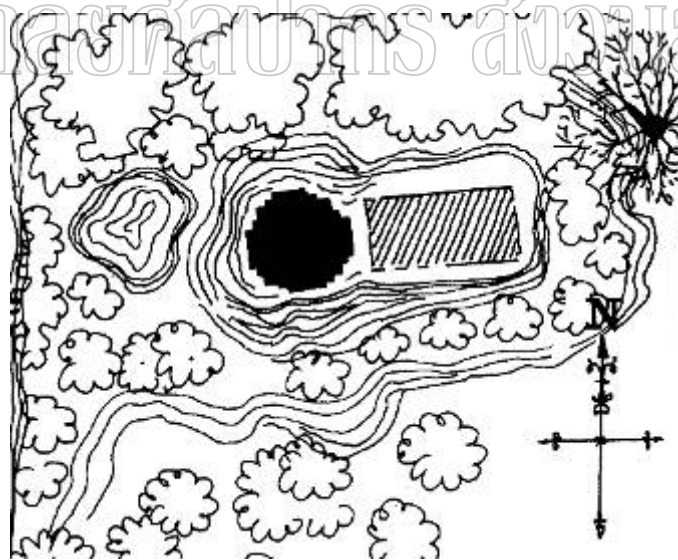
แผนผังที่ 8 วัดส้ม อโยธยา

ปราสาทประธานของวัดนี้ได้รับการศึกษาว่ามีอายุในสมัยอยุธยาตอนต้น แผนผังวัดเป็นไปตามแบบที่เรียบง่าย ดังที่พบในวัดของทั้งสุโขทัยและล้านนาร่วมกันด้วย คือมีเจดีย์เป็นประธานของวัด วิหารตั้งอยู่ด้านหน้าซึ่งมักเป็นทิศตะวันออก เรียงตามแนวแกนทิศหลัก

วัดขนาดกลางและเล็กที่สร้างขึ้นในช่วงพุทธศตวรรษที่ 19-20 มีแผนผังเรียบง่าย คือมีเจดีย์ประธานเป็นหลัก ด้านหน้าซึ่งมักเป็นทิศตะวันออกมีวิหารหรืออุโบสถตั้งอยู่ตรงกันตามแนวแกนทิศ ซึ่งเป็นแผนผังทั่วไปที่พบร่วมอยู่ในวัดของสุโขทัยและล้านนาในระยะเวลาเดียวกันด้วย หลักการสำคัญคือยังเน้นความสำคัญในการวางทิศหลักของอาคารหลังคาคลุมให้หันออกจากเจดีย์ประธาน เช่นเดียวกับวัดขนาดใหญ่ ตัวอย่างเช่น วัดส้ม อยุธยา (แผนผังที่ 8) แผนผังเช่นนี้คงมีอยู่ไปจนถึงช่วงราวพุทธศตวรรษที่ 21-22 โดยแทบจะไม่มีเปลี่ยนแปลง

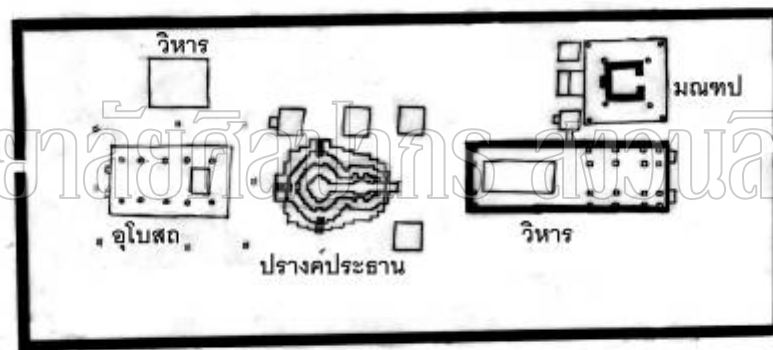
แผนผังที่ 9 วัดจุฬามณี พิษณุโลก

สร้าง พ.ศ.2007 อาคารต่างๆยังคงตั้งเรียงกันตามแนวแกนทิศตะวันออก-ตะวันตก ทว่าไม่ปรากฏแนวระเบียงคดล้อมรอบปรางค์ประธาน

เข้าสู่ช่วงปลายของพุทธศตวรรษที่ 20 จนถึงพุทธศตวรรษที่ 21 ความคลี่คลายในแผนผังจากช่วงก่อนหน้าก็เริ่มปรากฏขึ้น เป็นต้นว่าการเว้นไม่สร้างระเบียงคดล้อมรอบเจดีย์ประธาน เช่น วัดจุฬามณี พิษณุโลก⁴ (แผนผังที่ 9) สร้างในปี พ.ศ.2007 แต่ก็ยังคงมีปรางค์เป็นประธานและมีวิหารอุโบสถตั้งเรียงกันตามแนวแกนทิศตะวันออก-ตะวันตกอยู่

⁴ ผู้ศึกษาได้มีโอกาสร่วมงานขุดค้น - ขุดแต่งทางโบราณคดีที่วัดจุฬามณีในปี พ.ศ.2545 จากการขุดตรวจเพื่อค้นหาแนวระเบียงคดโดยรอบปรางค์ประธานไม่พบแนวของสิ่งก่อสร้างดังกล่าวแต่อย่างใด ดู บริษัท นอร์เทิร์นซัน (1935) จำกัด, รายงานการขุดค้นเพื่อออกแบบบูรณะ โบราณสถานวัดจุฬามณี ตำบลบ้านท่าทอง อำเภอเมือง จังหวัดพิษณุโลก (เอกสารอัดสำเนา, 2545),12.

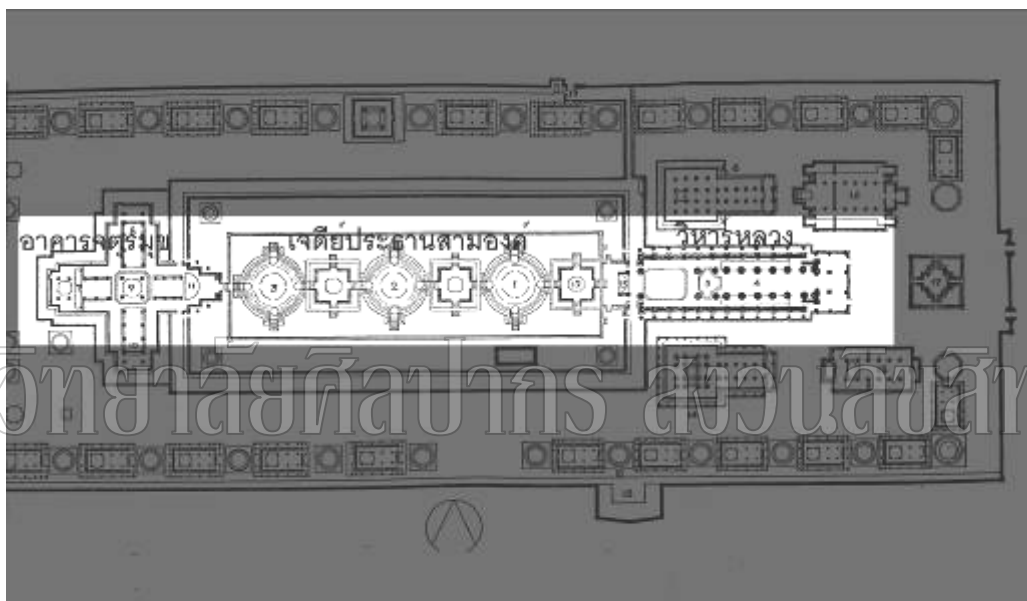
แผนผังที่ 10 วัดพระศรีสรรเพชญ์ อยุธยา

เจดีย์ประธานทรงระฆังสามองค์เรียงกันมีผลให้แนวระเบียงคดยึดยาวออกไปทางทิศตะวันตกเป็นรูปสี่เหลี่ยมผืนผ้า ผิดกับระเบียงคดของวัดทั่วไปที่มักอยู่ในผังสี่เหลี่ยมจัตุรัส แสดงให้เห็นการคลี่คลายระเบียงแผนผังวัดหลวงของอยุธยาเมื่อเข้าสู่ช่วงพุทธศตวรรษที่ 21

หรือหากมีการสร้างระเบียงคด ก็พบว่ารูปแบบระเบียงคดที่เคยอยู่ในผังสี่เหลี่ยมด้านเท่า มีการขยายออกเพื่อวงล้อมเจดีย์ประธานที่มีจำนวนมากว่าหนึ่งองค์ เช่นที่วัดพระศรีสรรเพชญ์ อยุธยา สร้างในช่วง พ.ศ.2035 ซึ่งแนวระเบียงคดยึดยาวออกไปทางทิศตะวันตกจนอยู่ในผังสี่เหลี่ยมผืนผ้าเพื่อล้อมเจดีย์ประธานทรงระฆังจำนวนสามองค์ให้รวมอยู่ในบริเวณเดียวกัน (แผนผังที่ 10) ดังนั้นจึงอาจกล่าวได้ว่า ระเบียงของแผนผังวัดขนาดใหญ่ของอยุธยาที่เคยมีอยู่อย่างเคร่งครัดในช่วงพุทธศตวรรษที่ 19-20 ได้เริ่มเปลี่ยนแนวทางไปสู่ความไม่ยึดติดกับแบบแผนมากขึ้นในช่วงอีกหนึ่งร้อยปีต่อมา

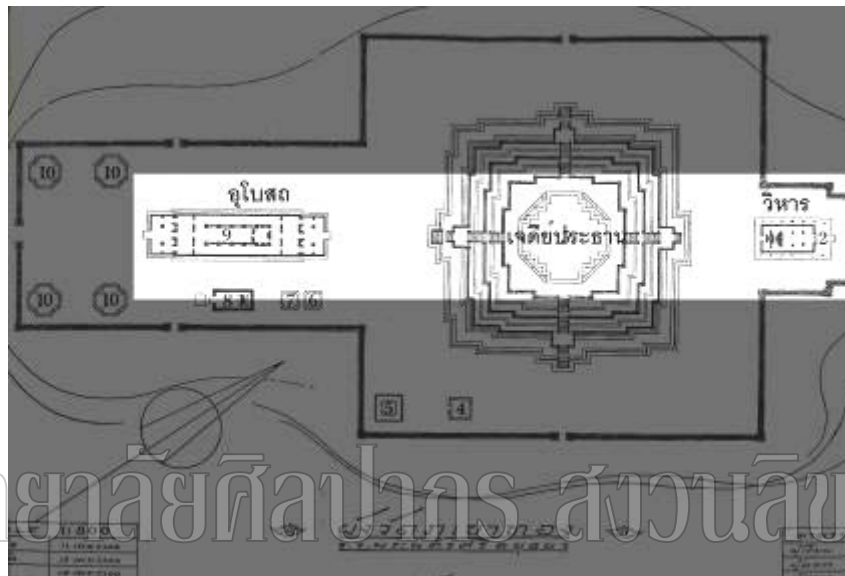
แผนผังที่ 11 วัดภูเขาทอง อยุธยา

เน้นความสำคัญของเจดีย์ประธานเป็นพิเศษ อาคารหลังคาคลุมที่สำคัญคืออุโบสถตั้งอยู่ทางทิศตะวันตก ส่วนวิหารขนาดเล็กทางตะวันออกเรียงกันเป็นแนวแกนเดียวกัน ไม่ปรากฏระเบียงคดล้อมรอบเจดีย์ประธาน ซึ่งเป็นแผนผังแบบที่พบมาก่อนที่วัดจุฬามณี

ในพุทธศตวรรษที่ 22 ไม่พบหลักฐานของวัดขนาดใหญ่ที่สร้างขึ้นระยะนี้ชัดเจนนัก วัดภูเขาทอง ซึ่งอาจได้รับการปฏิสังขรณ์ครั้งใหญ่ในรัชกาลสมเด็จพระนเรศวร⁵ ยังคงยึดรูปแบบแผนผังที่ให้ความสำคัญกับเจดีย์ประธานมากเป็นพิเศษ วิหารหลวงและอุโบสถขนาดไม่ใหญ่นัก ตั้งอยู่บนแนวแกนทิศเดียวกันโดยหันหน้าออกจากเจดีย์ประธาน และไม่มีระเบียงคดล้อมรอบ (แผนผังที่ 11)

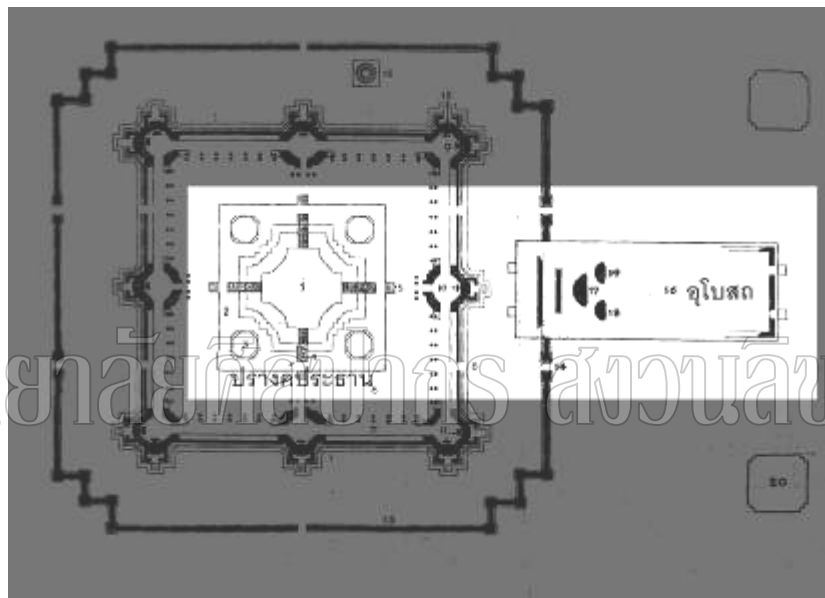
แผนผังที่ 12 วัดไชยวัฒนาราม อยุธยา

มีปราศรัยประธานล้อมรอบด้วยระเบียงคด อาคารด้านตะวันออกเปลี่ยนจากวิหารหลวงมาเป็น
 อุโบสถโดยไม่มีส่วนทำยื่นเข้ามาภายในแนวระเบียงคดเพราะมีเมรุทิศตะวันออกตั้งอยู่

ครึ่งหลังของพุทธศตวรรษที่ 22 มีตัวอย่างแผนผังของวัดขนาดใหญ่คือวัดไชย-
 วัดนาราม ปรากฏถูกนำมาใช้เป็นประธานของวัดพร้อมด้วยระเบียงคดล้อมรอบ ด้านทิศตะวันออก
 คืออุโบสถที่อาจสร้างขึ้นแทนที่วิหารหลวงตามความนิยมในการสร้างอุโบสถเป็นอาคารหลักของวัด
 ที่เริ่มมากขึ้นในระยะนั้น ปรากฏประธานห้อมล้อมด้วยหมู่ปราศรัยมุมและเมรุทิศเมรุรายที่ตั้งอยู่ที่
 ด้านและมุมของระเบียงคด เพื่อจำลองภาพเขาพระสุเมรุอันเป็นศูนย์กลางจักรวาล เมรุรายมีที่ตั้งที่
 ระเบียงคดด้านตะวันออกด้วย อุโบสถที่ตั้งอยู่บนแนวแกนทิศเดียวกับปราศรัยจึงแยกตัว
 ออกมาต่างหากโดยไม่มีส่วนทำยื่นเข้าไปภายในแนวระเบียงคด (แผนผังที่ 12)

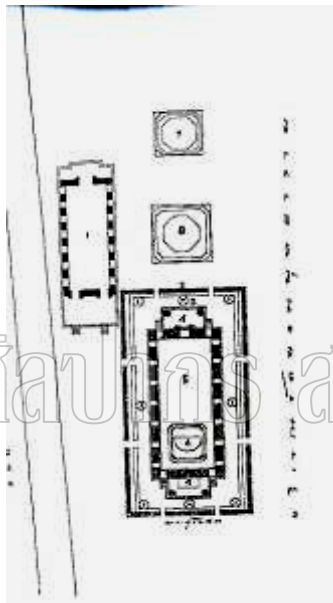
แผนผังที่ 13 วัดบรมพุทธาราม อยุธยา

สร้าง พ.ศ.2225 สมัยอยุธยาตอนปลาย มีความเปลี่ยนแปลงที่ใช้อาคารหลังคาคลุมคืออุโบสถเป็นประธานของวัด โดยเจดีย์ทรงเครื่องและปราสาทที่ตั้งอยู่ด้านหน้าอุโบสถ

ตำแหน่งที่ไม่จำเป็นต้องขึ้นอยู่กับแนวแกนทิศหลักหรืออาคารประธาน แต่อาจจัดวางให้สมมาตรกับอาคารอื่นๆ ด้วย เช่น วัดบรมพุทธาราม อยุธยา สร้าง พ.ศ. 2225⁶ (แผนผังที่ 13)

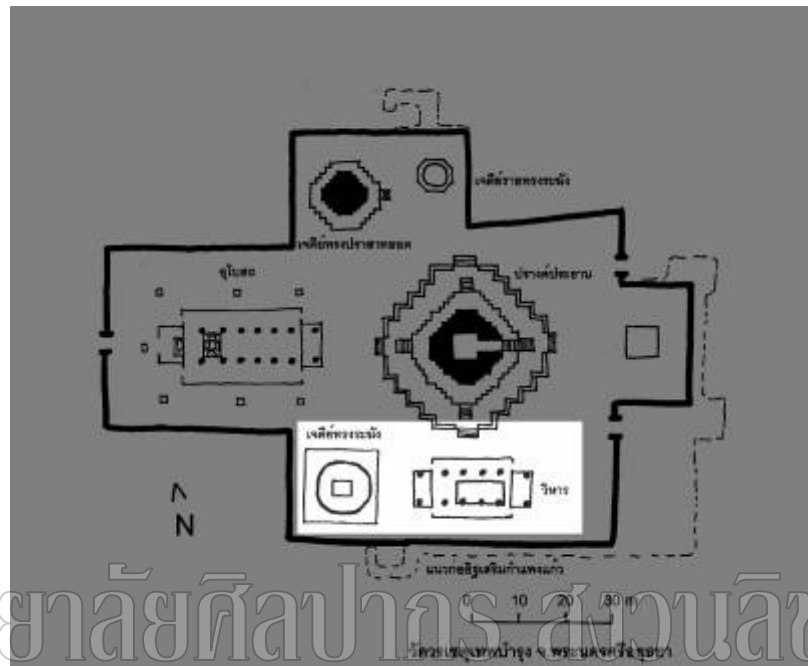
แผนผังที่ 14 แสดงกลุ่มของสิ่งก่อสร้างในสมัยแรกของวัดวรเชตุเทพบารุง ในช่วงครึ่งหลังของพุทธศตวรรษที่ 21 คือเจดีย์ทรงระฆังและวิหาร

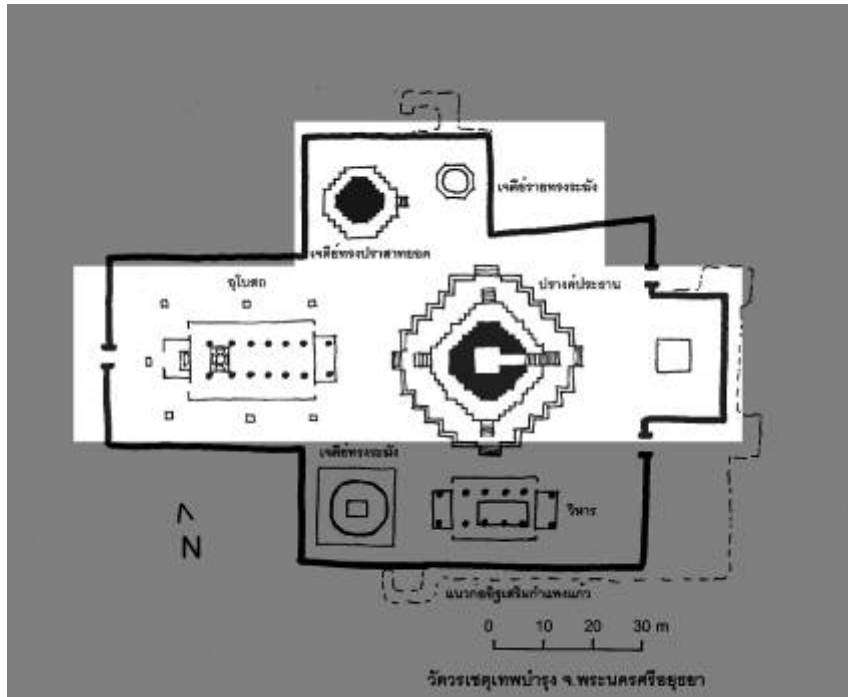
แผนผังที่ 15 แสดงสิ่งก่อสร้างที่ได้รับการเพิ่มเติมขึ้นในสมัยต่อมาและตั้งอยู่บนแนวแกนทิศเดียวกัน คือปรางค์ประธานและอุโบสถ มีผลให้เจดีย์ทรงระฆังและวิหารซึ่งเป็นอาคารเดิมของวัดลดความสำคัญลง

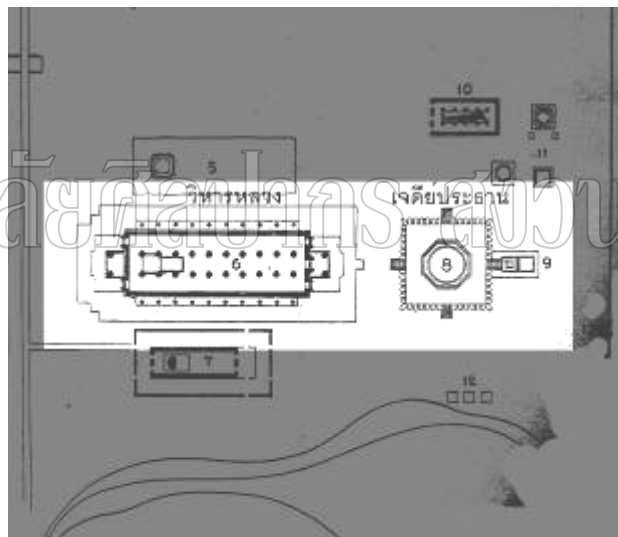
แผนผังที่ 17 ตำแหน่งของเจดีย์สิงห์ล้อมขนาดใหญ่ตั้งอยู่ด้านหน้าวิหารหลวงของวัดธรรมิกราช (ที่มา : ปรับปรุงจาก กรมศิลปากร,พระราชวังและวัดโบราณในจังหวัดพระนครศรีอยุธยา,(กรุงเทพฯ : กรมศิลปากร, 2511), แผนผังแทรก)

วัดธรรมิกราช (แผนผังที่ 17) เดิมเจดีย์สิงห์ล้อมที่ตั้งอยู่ด้านหน้าวิหารหลวง หรือที่เรียกกันว่าวิหารทรงธรรมเป็นเจดีย์ทรงระฆังขนาดเล็ก ต่อมาในราวสมัยอยุธยาตอนกลางมีการสร้างเจดีย์ทรงระฆังฐานแปดเหลี่ยมมีสิงห์ล้อมครอบทับลงไป⁹ ซึ่งแม้ว่าเดิมจะเป็นเพียงเจดีย์ขนาดเล็กมาก่อน แต่การสร้างเสริมให้เป็นเจดีย์ขนาดใหญ่ที่มีตำแหน่งอยู่ด้านหน้าวิหารหลวงย่อมมีนัยว่าต้องการเน้นความสำคัญของเจดีย์ให้มากขึ้นโดยไม่คำนึงถึงที่ตั้งว่าจะต้องอยู่ด้านหลังของอาคารวิหารอีกต่อไป

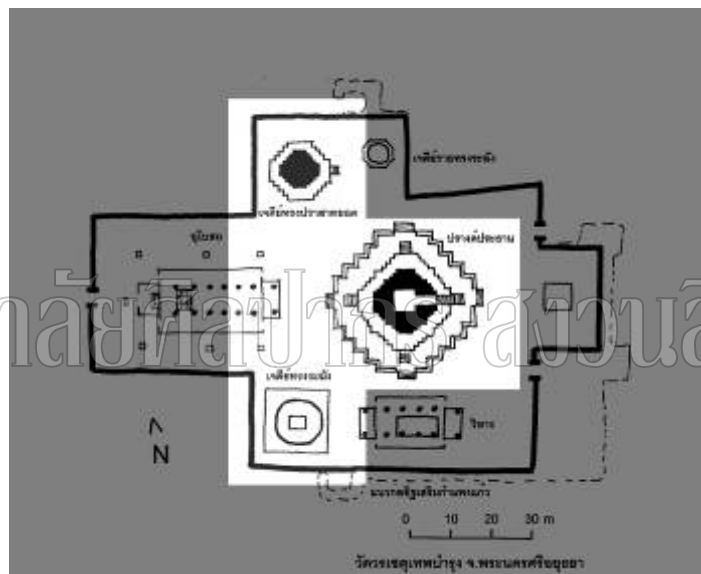
แผนผังที่ 18 แสดงตำแหน่งของเจดีย์สามองค์ คือเจดีย์ทรงปราสาทหยอด เจดีย์ทรงระฆังที่ตั้งขนานปราสาทประธานตรงกลาง ทำให้เกิดแผนผังที่สมมาตรกัน

เจดีย์ทรงปราสาทหยอดที่ตั้งอยู่ทางทิศเหนือเฉียงไปทางทิศตะวันตกเล็กน้อย จากการวิเคราะห์รูปแบบสามารถกำหนดอายุได้ว่าเป็นอาคารที่สร้างขึ้นในระยะเวลาใกล้เคียงกับปราสาทประธาน คือครั้งแรกของพุทธศตวรรษที่ 22 การจัดวางตำแหน่งของเจดีย์ทรงปราสาทหยอดองค์นี้ ได้ใช้เจดีย์ทรงระฆังที่มีมาก่อนเป็นคู่สมมาตรกัน โดยให้เยื้องออกมาทางด้านทิศตะวันตกเล็กน้อย เพื่อให้อยู่ในแนวขนานกันและมีปราสาทประธานอยู่เป็นกึ่งกลางระหว่างเจดีย์สององค์นี้ (แผนผังที่ 18)

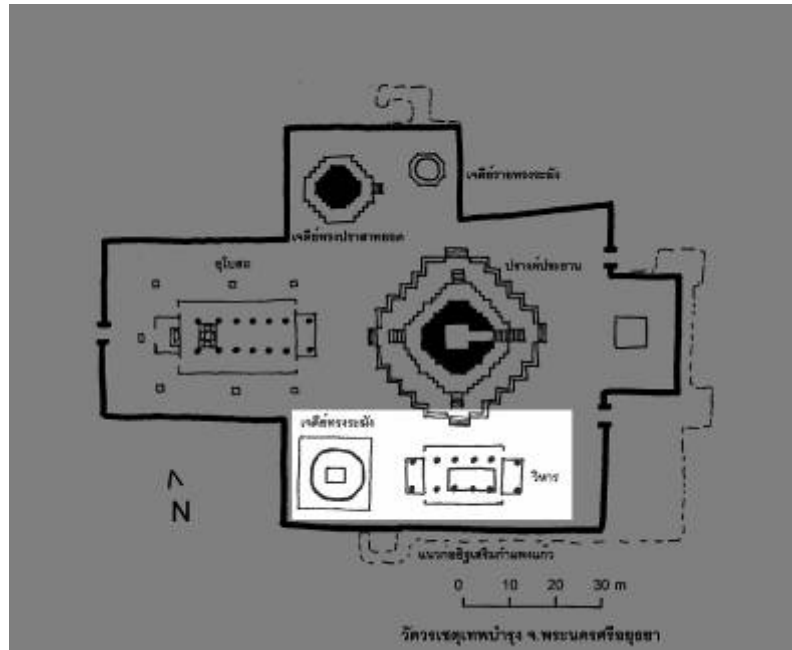
แผนผังที่ 20 แผนผังสมัยแรกของวัดวรเชตุเทพบารุง

ราวครึ่งหลังของพุทธศตวรรษที่ 21 มีเจดีย์ทรงระฆังและวิหารอยู่บนแนวแกนตะวันออก - ตะวันตก

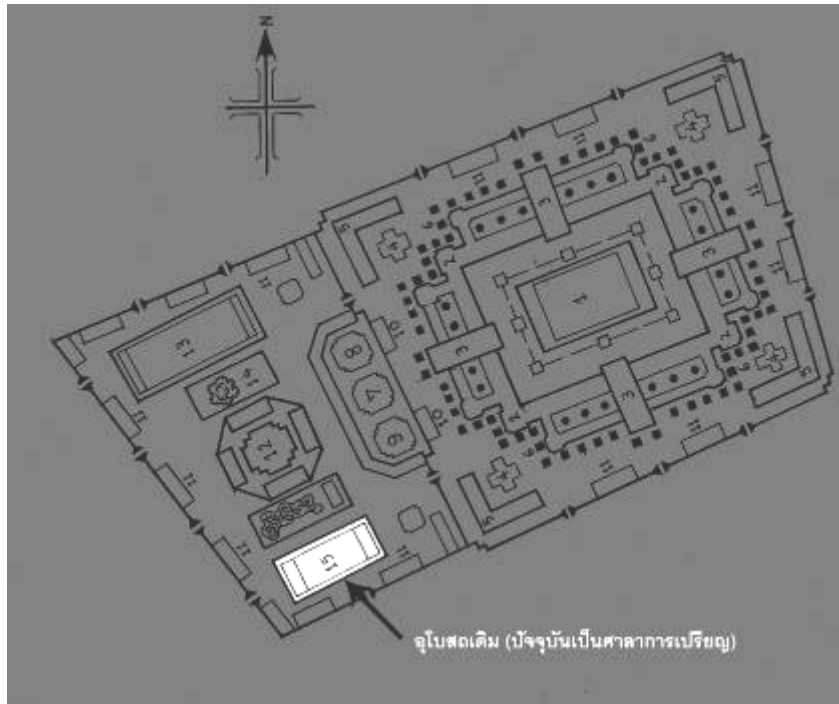
แผนผังที่ 22 แผนผังของวัดพระเชตุพนวิมลมังคลาราม

หลังการขยายจากวัดโพธารามที่เป็นวัดขนาดเล็กสมัยอยุธยา มาเป็นวัดขนาดใหญ่ โดยสิ่งก่อสร้างหลักเดิมคืออุโบสถกลายเป็นศาลาการเปรียญ ส่วนสิ่งก่อสร้างหลักที่ได้รับการสร้างขึ้นใหม่อย่างใหญ่โตคืออุโบสถและหมู่เจดีย์อยู่ทางด้านเหนือและตะวันตกของวัดแทน

สำหรับวัดพระเชตุพนฯ เป็นวัดขนาดเล็กที่มีมาก่อนการสถาปนากรุงรัตนโกสินทร์และได้รับการปฏิสังขรณ์ใหม่ทั้งวัดในรัชกาลพระบาทสมเด็จพระพุทธยอดฟ้าจุฬาโลก ทำให้สิ่งก่อสร้างส่วนเดิม คืออุโบสถเก่าตั้งแยกออกมาจากสิ่งก่อสร้างหลักของวัดต่างหาก และกลายเป็นศาลาการเปรียญแทน¹⁴ (แผนผังที่ 22)

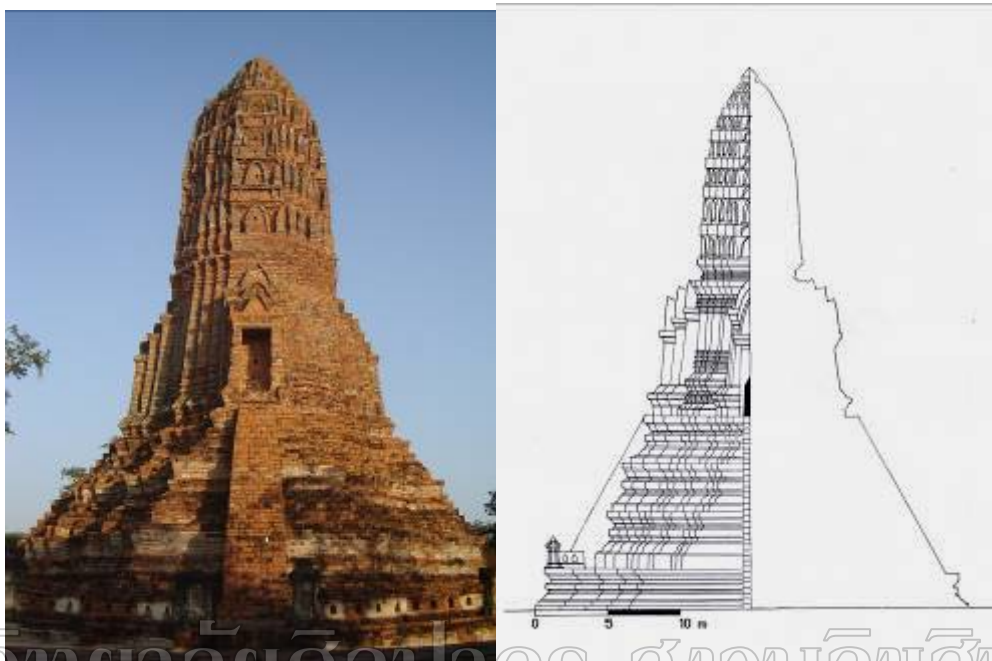
ภาพที่ 3 ปรางค์ประธาน วัดวรเชตุเทพบำรุง

ลายเส้นที่ 1 ปรางค์ประธาน วัดวรเชตุเทพบำรุง

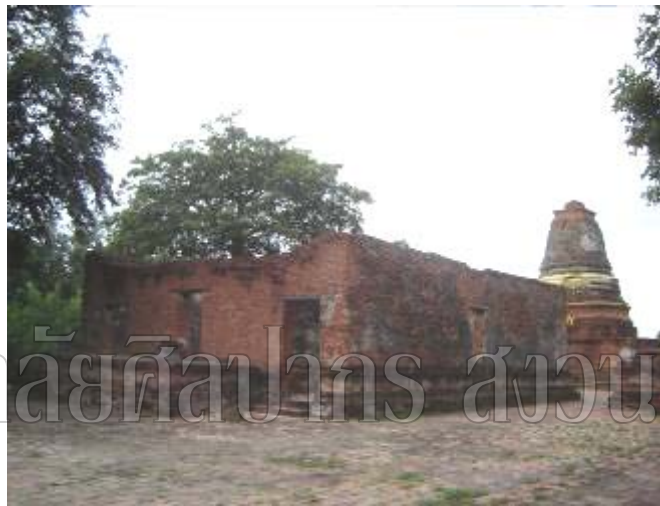
ภาพที่ 265 วิหารและเจดีย์ทรงระฆังวัดวรมหาเจดีย์ตั้งอยู่บนแนวแกนเดียวกัน

อย่างไรก็ตาม แม้ว่าอายุของสิ่งก่อสร้างหลักคือปรางค์ประธานจะอยู่ในราวช่วงแรก
 ของพุทธศตวรรษที่ 22 แต่วัดวรมหาเจดีย์ก็มีความเก่าแก่มาก่อนแล้วในครึ่งหลังของพุทธศตวรรษที่ 21 โดย
 มีพยานหลักฐานคือเจดีย์ทรงระฆังและวิหาร (ภาพที่ 265) ที่เป็นสิ่งก่อสร้างในยุคแรกของวัด เจดีย์
 ทรงระฆังนี้คงเคยเป็นเจดีย์ประธานของวัดมาก่อน จากรูปแบบที่ใช้ชุดรองรับองค์ระฆังมาลัยเถา
 ตามแบบเจดีย์ทรงระฆังในศิลปะอยุธยาแต่มีการยกส่วนฐานล่างสูงขึ้น(ซึ่งชำรุดผุกร่อนจนไม่ทราบ
 รูปแบบ) อันบ่งได้ว่าสร้างขึ้นหลังจากหมู่เจดีย์ที่วัดพระศรีสรรเพชญ์ในช่วงกลางของพุทธศตวรรษ
 ที่ 21 ลงมาแล้วไม่นาน

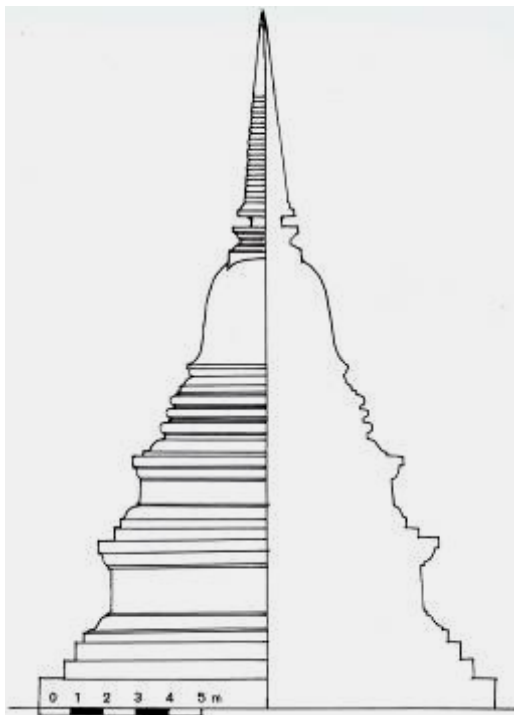
ลายเส้นที่ 3 เจดีย์ทรงระฆังวัดวรเชตุเทพบำรุง สันนิษฐานแบบแรก
