วัดวรเชตุเทพบารุง แบบอย่างงานช่างของอยุธยาในพุทธศตวรรษที่ 22

วิทยานิพนธ์นี้เป็นส่วนหนึ่งของการศึกษาตามหลักสูตรปรัชญาดุษฎีบัณฑิต

WAT VORACHET THEPBAMRUNG :
A MODEL OF AYUTTHAYA ART IN 17th CENTURY A.D

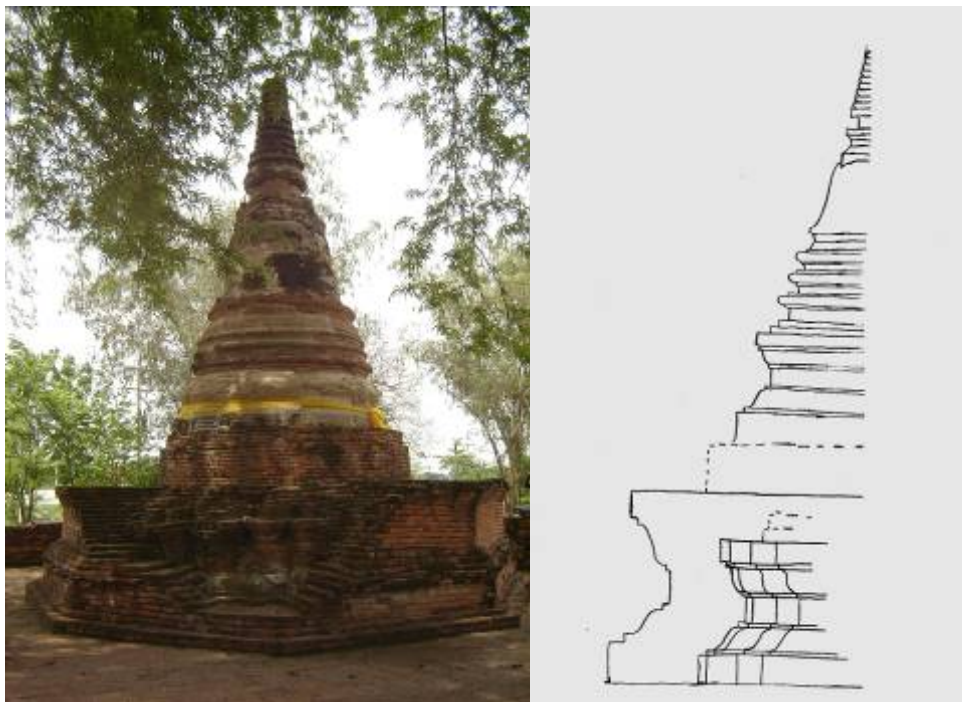
ภาพที่ 269 เจดีย์รายทรงระฆังขนาดเล็ก วัดวรเชตุเทพบารุง

การปฏิสังขรณ์ภายในวัดคงมีอยู่ในสมัยอยุธยาตอนปลาย เห็นได้จากผนังกระเบื้องของปราสาทประธานที่เจาะช่องวงโค้งยอดแหลมหรือช่องรูปกลีบบัวเรียงรายกัน อันเป็นรูปแบบที่นิยมกันตั้งแต่รัชกาลสมเด็จพระนารายณ์ในต้นพุทธศตวรรษที่ 23 ลงมา รวมทั้งเจดีย์รายทรงระฆังขนาดเล็กที่สร้างครอบไปบนเจดีย์ขนาดเล็กก็เป็นอยู่ในศิลปะอยุธยาตอนปลายแล้ว (ภาพที่ 269)

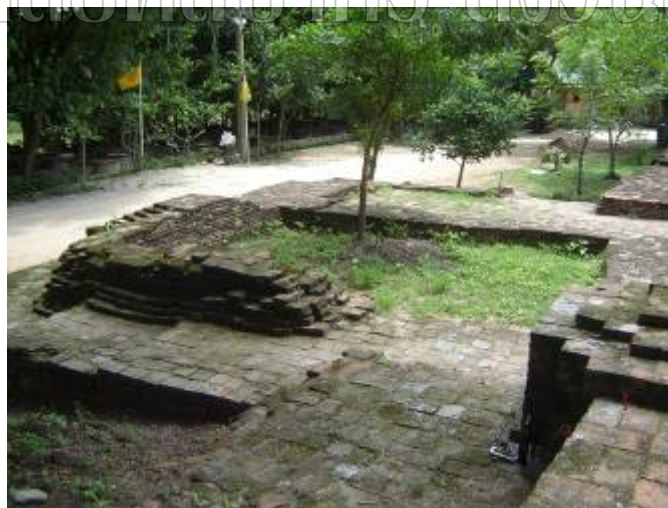
ภาพที่ 277 แนวอิฐก่อเป็นกระเปาะออกมาจากกำแพงแก้วคล้ายป้อมปราการ

การเปลี่ยนแปลงภายในวัดครั้งใหญ่และเป็นครั้งสุดท้ายที่มีการใช้งานวัดวรเชตุเทพบำรุงในอดีต ได้แก่ร่องรอยการขยายความหนาของกำแพงแก้วรอบและมีการสร้างกระเปาะคล้ายป้อมปราการอยู่ทั้งสี่ด้าน (ภาพที่ 277) อันอาจสัมพันธ์กับข้อมูลทางประวัติศาสตร์ที่ระบุว่ากองทัพพม่าได้ใช้เป็นที่ตั้งค่ายเพื่อล้อมกรุงศรีอยุธยาอยู่ทางทิศตะวันตกคือ “ค่ายวัดวรเชษฐ” โดยได้พบโบราณวัตถุที่เป็นอาวุธเช่น ดาบ ขวากเหล็ก และลูกกระสุนปืนใหญ่จากการขุดแต่งด้วย อายุสมัยของวัดวรเชตุเทพบำรุงคงสิ้นสุดลงพร้อมกรุงศรีอยุธยาเนื่องจากหมดสภาพการเป็นศาสนสถานเพราะถูกใช้เป็นค่ายทหารซึ่งย่อมมีการรื้อถอนทำลายและตัดแปลงอาคารสิ่งก่อสร้าง จนถูกทิ้งร้างเมื่อสิ้นสงครามและย้ายราชธานีลงมายังกรุงธนบุรีและกรุงเทพมหานครในที่สุด ดังนั้น จึงมั่นใจได้ว่าหลักฐานงานช่างภายในวัดแห่งนี้คงมีอายุไม่ล่วงลงมามากกว่าต้นพุทธศตวรรษที่ 24 เว้นแต่สิ่งก่อสร้างในปัจจุบันบางหลัง

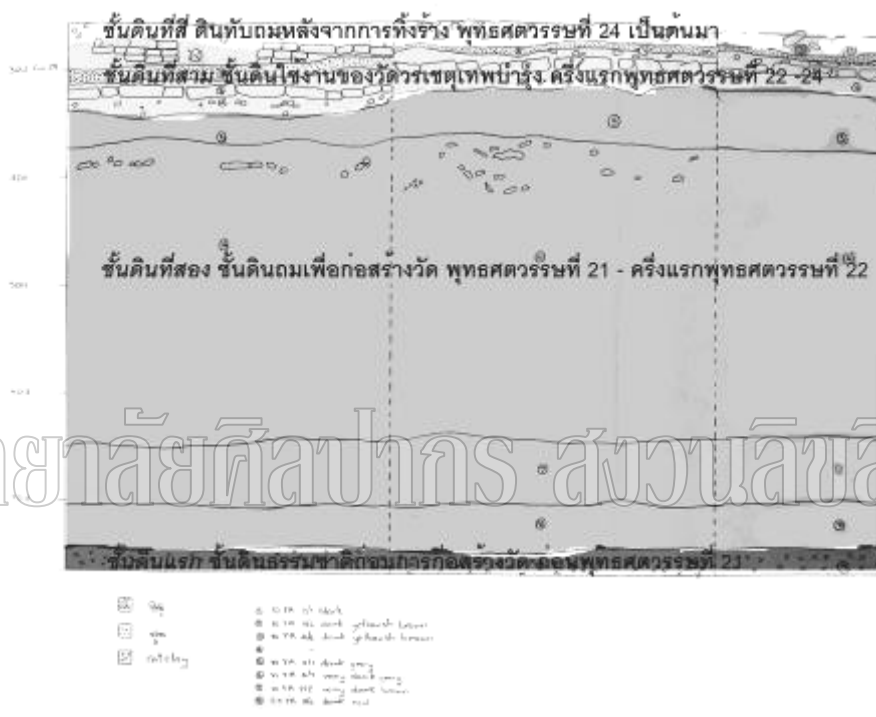
แผนผังที่ 3 ผังชั้นดินของหลุมขุดค้น 22 M วัดวราชตุเทพบารุง แบ่งออกตามชั้นวัฒนธรรม (ที่มา : ปรับปรุงจาก ห้างหุ้นส่วนจำกัดสุรศักดิ์ก่อสร้าง, รายงานการขุดแต่งวัดวราชตุเทพ บ.บ้านป้อม อ.พระนครศรีอยุธยา ปีงบประมาณ 2539 (เอกสารจัดสำเนา, 2539), แผนผังแรก)

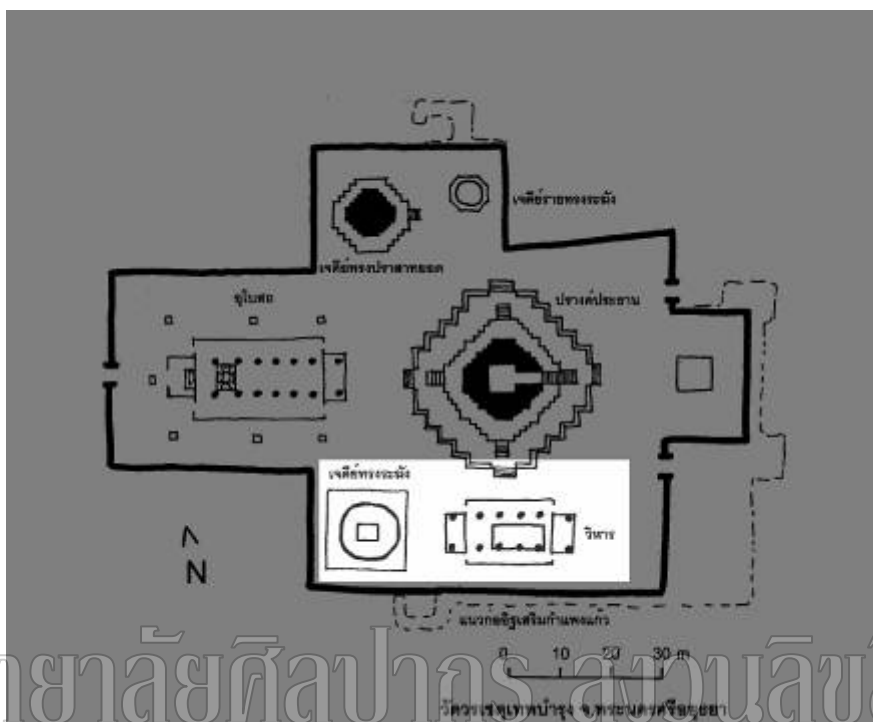
แผนผังที่ 20 แผนผังสมัยแรกของวัดพรหมเชตุเทพบารุง

สิ่งก่อสร้างในวัดที่อยู่ในระยะแรก คือเจดีย์ทรงระฆังและวิหาร ซึ่งตั้งอยู่เป็นสิ่งก่อสร้างร่วมบนแนวแกนทิศเดียวกันตามแบบแผนผังของวัดสมัยอยุธยาตอนต้นพุทธศตวรรษที่ 23 คือมีเจดีย์ประธานและวิหารประกอบกันเป็นสิ่งก่อสร้างหลัก เจดีย์แม้ว่าชำรุดและได้รับการบูรณะแล้ว แต่ก็สามารถวิเคราะห์ได้ว่าเป็นรูปแบบของเจดีย์ทรงระฆังในศิลปะอยุธยาอันสามารถทำให้

กำหนดอายุได้ในช่วงครึ่งหลังของพุทธศตวรรษที่ 21 เช่นเดียวกับกับวิหารที่สร้างอยู่ทางตะวันออก
ร่วมกัน (แผนผังที่ 20)

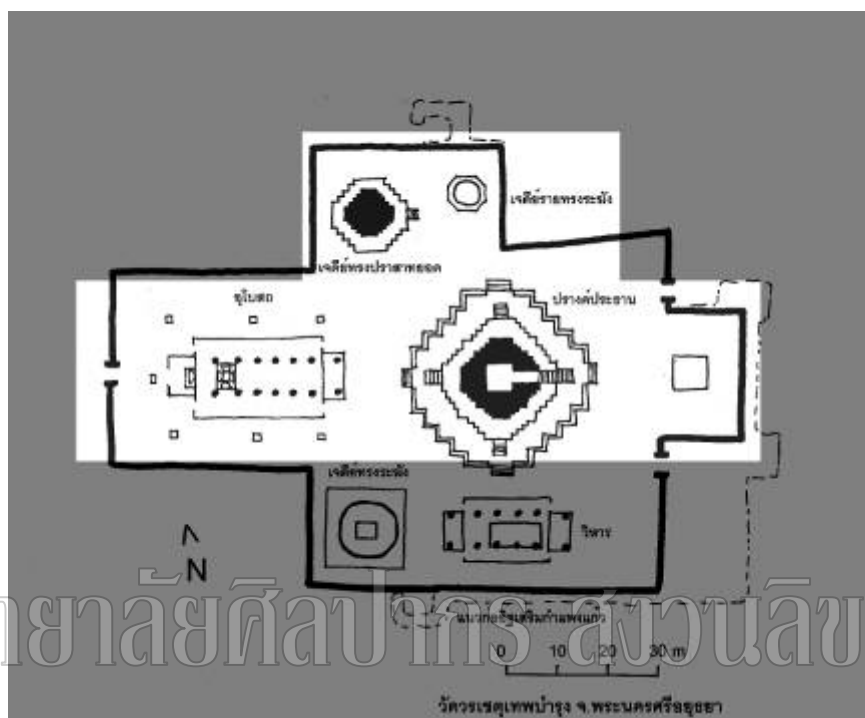
แผนผังที่ 21 แผนผังสมัยที่สองของวัดวรเชตุเทพบำรุง

ในช่วงต่อมาเป็นการปฏิสังขรณ์ทั้งวัดให้เป็นวัดขนาดใหญ่มากขึ้น โดยสร้าง
ปราสาทประธาน เจดีย์ทรงปราสาทยอดและอุโบสถขึ้น(แผนผังที่ 21) ซึ่งสิ่งก่อสร้างดังกล่าวมีอายุที่
ตกอยู่ร่วมสมัยกันในราวครึ่งแรกของพุทธศตวรรษที่ 22

น่าสังเกตว่างานก่อสร้างใหญ่ครั้งหลังนั้นหลีกเลี่ยงไม่ยุ่งเกี่ยวกับเจดีย์ทรงระฆังและ
วิหารที่มีอยู่ก่อนแล้ว โดยใช้พื้นที่ทางด้านทิศเหนือของวัดในการก่อสร้างอาคารขึ้นใหม่ ดังนั้น จึง
เกิดการเปลี่ยนแปลงแผนผังของวัดจากรูปแบบเรียบง่ายคือเจดีย์ประธานทรงระฆัง - วิหาร มาเป็น
แผนผังที่ซับซ้อนขึ้น โดยใช้ปราสาทประธานขนาดใหญ่เป็นศูนย์กลางของวัด เจดีย์ทรงปราสาทยอด
ทางทิศเหนือคงสร้างขึ้นเพื่อให้สมมาตรกันกับเจดีย์ทรงระฆังที่อยู่ทางทิศใต้ของปราสาทประธาน
โดยที่มีอุโบสถตั้งอยู่บนแกนทิศตะวันออก-ตะวันตกร่วมกันกับปราสาทประธาน

จึงสามารถอธิบายได้ว่า แผนผังของวัดวรเชตุเทพบำรุงที่แปลกไปจากแผนผังของวัดขนาดใหญ่ในสมัยอยุธยา นี้ เกิดจากการสร้างเสริมลงบนวัดเดิมที่มีอยู่ก่อนแล้ว โดยไม่ใช้งาน ออกแบบสร้างในคราวเดียวกัน

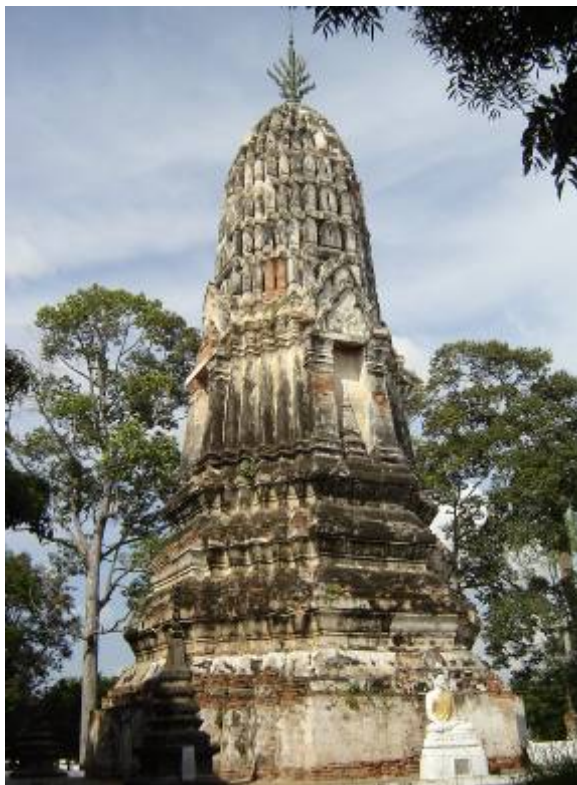
ภาพที่ 27 ปรารังค์ประธานวัดกษัตราธิราช อยุธยา

ประเด็นใหม่นอกจากนี้ยังได้เสนอการกำหนดอายุปราสาทประธานองค์หนึ่งที่ยังไม่ได้รับการศึกษาไว้ชัดเจน คือปราสาทประธานวัดกษัตราธิราช อยุธยา (ภาพที่ 27) ด้วยรูปแบบที่คล้ายคลึงจากปราสาทประธานวัดไชยวัฒนารามซึ่งเชื่อกันว่าเป็นปราสาทประธานขนาดใหญ่องค์สุดท้ายที่สร้างขึ้นในสมัยอยุธยา คือรูปทรงที่ค่อนข้างเพรียวขึ้น อยู่ในผังสมมาตรโดยไม่มีบันไดทางขึ้นสู่เรือนธาตุเนื่องจากจระนำทั้งสี่ด้านปิดตัน และประดับด้วยเจดีย์เพิ่มมุมขนาดเล็กแทนเจดีย์เพิ่มมุมนี้มีรูปแบบที่วิวัฒนาการอยู่ในศิลปะอยุธยาารวปลายพุทธศตวรรษที่ 22 จนถึงพุทธศตวรรษที่ 23 จึงอาจกำหนดอายุการสร้างหรือซ่อมปราสาทประธานองค์นี้ไว้ในช่วงหลังจากปลายพุทธศตวรรษที่ 22 ลงมา

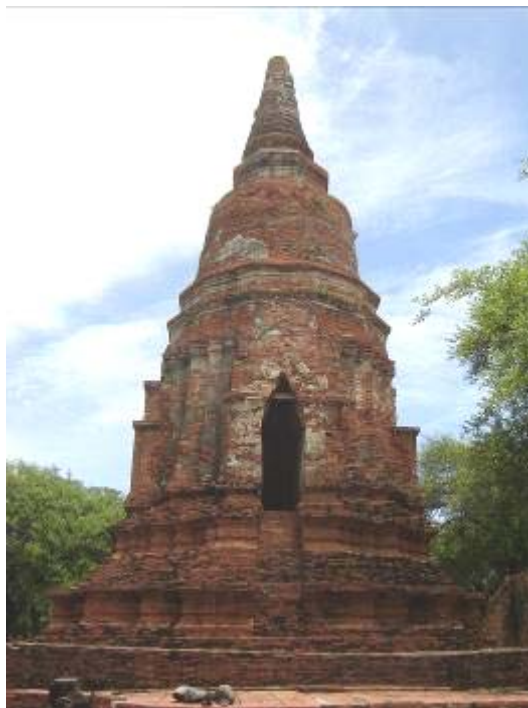
ภาพที่ 112 เจดีย์ทรงปราสาททยอดทางทิศตะวันออกเฉียงใต้ วัดราชบูรณะ อโยธยา

เจดีย์ทรงปราสาทยอดมุมทิศตะวันออกเฉียงใต้ วัดราชบูรณะ (ภาพที่ 112) เป็นเจดีย์ทรงปราสาทยอดขนาดใหญ่ มีองค์ประกอบทางสถาปัตยกรรมเช่นเดียวกับเจดีย์ทรงปราสาทยอดของอยุธยาในช่วงราวพุทธศตวรรษที่ 20 ทรวดทรงบ้อมเตี้ยและขนาดใหญ่อาจเกี่ยวข้องกับเจดีย์วิหารบางหลังในศิลปะพุกามของพม่า สอดคล้องกับอิทธิพลด้านศิลปะของพุกามที่ปรากฏอยู่ที่ปรารังค์ประธานของวัดนี้ด้วย

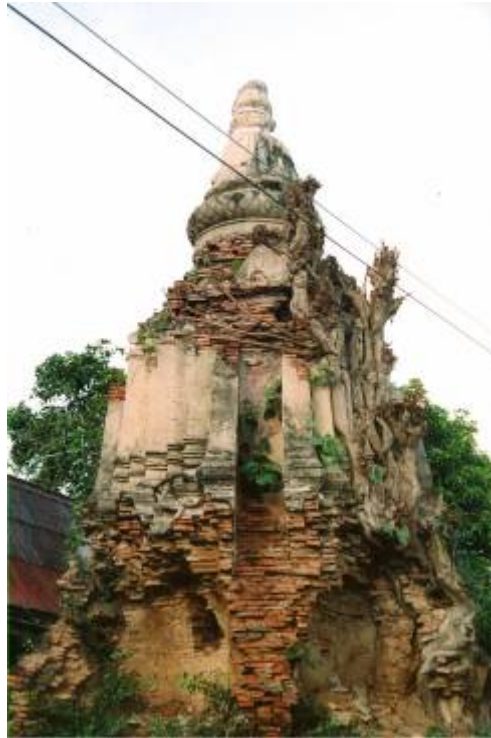
ภาพที่ 116 เจดีย์ทรงปราสาททยอด วัดบางกะจะ อยุธยา

เจดีย์ทรงปราสาททยอดที่วัดบางกะจะ (ภาพที่ 116) พบว่ารูปแบบส่วนใหญ่ยังคง

คล้ายคลึงกับเจดีย์ทรงปราสาททยอดในช่วงพุทธศตวรรษที่ 21 ของอโยธยาเช่น เจดีย์วัดสังฆแท้และเจดีย์รายหมายเลข 26 วัดพระราม คือเริ่มมีการใช้ขาสิงห์ในการรองรับเรือนธาตุ มีองค์ระฆังเป็นริ้วที่สำคัญยังพบลวดลายปูนปั้นที่เหลืออยู่เป็นลายกรวยเชิงสามเหลี่ยมประกอบจากวงโค้ง ซึ่งเป็นที่นิยมกันในช่วงพุทธศตวรรษที่ 21 ทั้งนี้ สิ่งก่อสร้างหลักของวัดบางกะจะคือเจดีย์ประธานทรงระฆังแบบล้านนาขนาดใหญ่ที่ได้รับการกำหนดอายุให้อยู่ในราวปลายพุทธศตวรรษนั้น

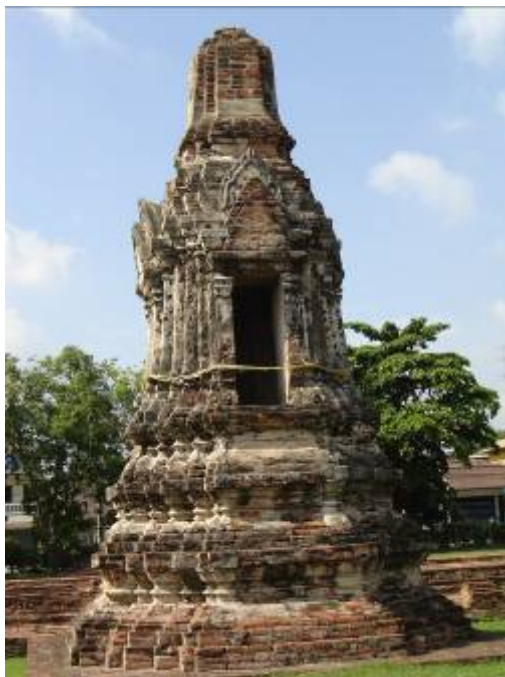
ภาพที่ 120 เจดีย์ทรงปราสาททยอดทางทิศใต้บนกระเบื้องแดง วัดพระศรีรัตนมหาธาตุ ลพบุรี

เจดีย์รายทรงปราสาททยอดที่วัดพระศรีรัตนมหาธาตุ ลพบุรี (ภาพที่ 120) มีการใช้ฐานบัวลูกแก้วออกไก่เพื่อรองรับเรือนธาตุเช่นเดียวกับที่เคยพบในเจดีย์ทรงปราสาททยอดมาตั้งแต่พุทธศตวรรษที่ 21 แต่ลักษณะพิเศษที่ไม่เคยพบมาก่อนได้แก่การใช้องค์ระฆังเหลี่ยมย่อมุม ซึ่งมีมาแล้วในเจดีย์ทรงสี่เหลี่ยมเพิ่มมุมในปลายพุทธศตวรรษนั้น จึงอาจเป็นการหยิบยืมรูปแบบมาใช้และเป็นตัวกำหนดอายุของเจดีย์องค์นี้ให้ไม่เก่าไปกว่าครึ่งหลังของพุทธศตวรรษที่ 21 ได้ ทั้งนี้แผนผังขององค์เจดีย์ที่มีการย่อมุมให้ขนาดของมุมไล่เลี่ยกันมากขึ้นอาจทำให้กำหนดอายุเจดีย์องค์นี้ลงมาราวพุทธศตวรรษที่ 22 ในส่วนขององค์ระฆังย่อมุมที่พบก็น่าจะมีความเกี่ยวข้องกับการทำองค์ระฆังย่อมุมของเจดีย์ทรงปราสาททยอดที่วัดวรเชตุเทพบารุงอยู่ด้วย

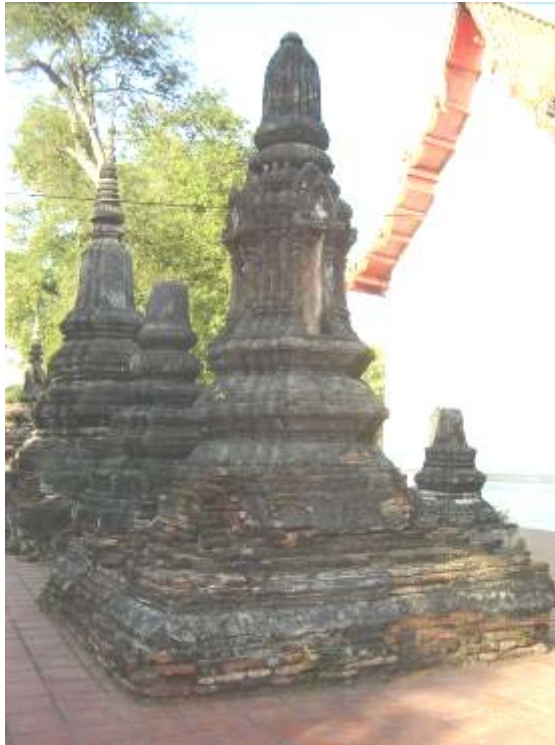
ภาพที่ 121 เจดีย์รายทรงปราสาทขอม วัดตองปลุทบุรี สงวนลิขสิทธิ์

เจดีย์ทรงปราสาททยอดวัดตองปุ (ภาพที่ 121) เป็นเจดีย์ขนาดเล็กที่สร้างรวมอยู่กับเจดีย์รายอีกหลายองค์ รูปทรงผอมเพรียวและส่วนประกอบของเจดีย์องค์นี้คล้ายคลึงกับเจดีย์รายทรงปราสาททยอดที่วัดราชบูรณะ อยุธยา แต่ส่วนฐานที่ยังเป็นฐานบัวลูกแก้วอกไก่ซ้อนลดหลั่นกัน แทนที่จะเป็นฐานสิงห์ตามแบบที่นิยมกันในศิลปะอยุธยาตั้งแต่ครั้งหลังพุทธศตวรรษที่ 23 ลงมา ทำให้กล่าวได้ว่าเจดีย์รายทรงปราสาทของวัดตองปุมีอายุเก่ากว่าที่วัดราชบูรณะเล็กน้อย เจดีย์องค์นี้ยังเหลือองค์ระฆังไว้ตั้งอยู่เหนือบัวทรงคูลุ่มบนเรือนธาตุ ซึ่งเป็นข้อมูลสำคัญที่จะยืนยันรูปแบบสันนิษฐานของเจดีย์รายทรงปราสาททยอดที่วัดราชบูรณะได้ว่าคงเป็นแบบเดียวกัน

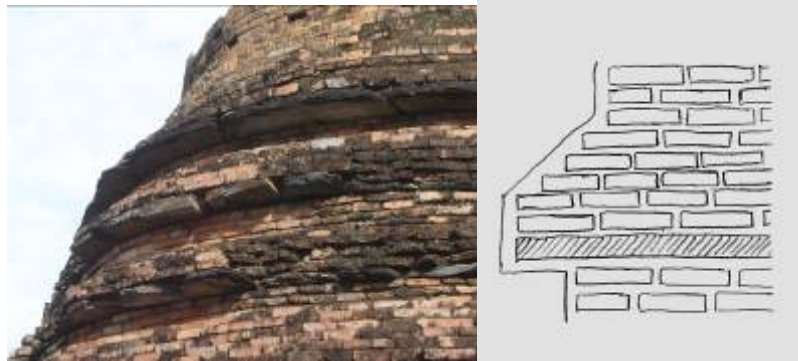
ภาพที่ 182 การก่อชุดฐานรองรับองค์ระฆังแบบ “บัณฑิลา” ของสุโขทัย

เจดีย์ทรงระฆังของวัดวรเชตุเทพบำรุงมีวิวัฒนาการมาจากช่วงต้นพุทธศตวรรษที่ 21 แต่ไม่ล่าลงมาจากศตวรรษเดียวกันนั้น จากการค้นคว้าได้พบประเด็นใหม่เกี่ยวกับเจดีย์ทรงระฆังในศิลปะอยุธยาคือแนวคิดเกี่ยวกับที่มาของ “มาลัยเถา” อันเกี่ยวข้องกับ “บัวถลา” ของสุโขทัย โดยพบว่าเทคนิคการก่อสร้างของอยุธยาและสุโขทัยต่างก็ต้องการจะก่อชุดรองรับองค์ระฆังให้มีส่วนคิ้วเป็นลวดบัวแบบเดียวกัน แต่ในขณะที่สุโขทัยมีแหล่งวัสดุที่เป็นหินชนวนซึ่งก็พบว่าถูกนำมาใช้ก่อสร้างในส่วนชุดรองรับองค์ระฆังที่สามารถรองรับอิฐที่อยู่เหนือขึ้นไปให้ยื่นออกมาได้ (ภาพที่ 182) แต่อยุธยาใช้การก่ออิฐปากเฉียงเหลื่อมกันขึ้นไปเพื่อยันส่วนบนของลวดบัวซึ่งยื่นออกมาได้เพียงเล็กน้อย เนื่องจากอิฐไม่มีความยาวยื่นออกมาเหมือนแผ่นหินชนวน (ภาพที่ 183) และเมื่อฉาบปูนแล้วจึงกลายเป็นลูกแก้วกลม ส่วนเจดีย์ของสุโขทัยสามารถเว้นส่วนล่างให้ฉาบปูนเรียบเป็นบัวคว่ำได้ ดังนั้น จึงอาจสรุปว่าลวดบัวรองรับองค์ระฆังของอยุธยาก็มีที่มาเกี่ยวข้องกับส่วนเดียวกันในศิลปะสุโขทัยด้วย เห็นได้จากหลักฐานของเจดีย์ทรงระฆังที่สร้างขึ้นใน

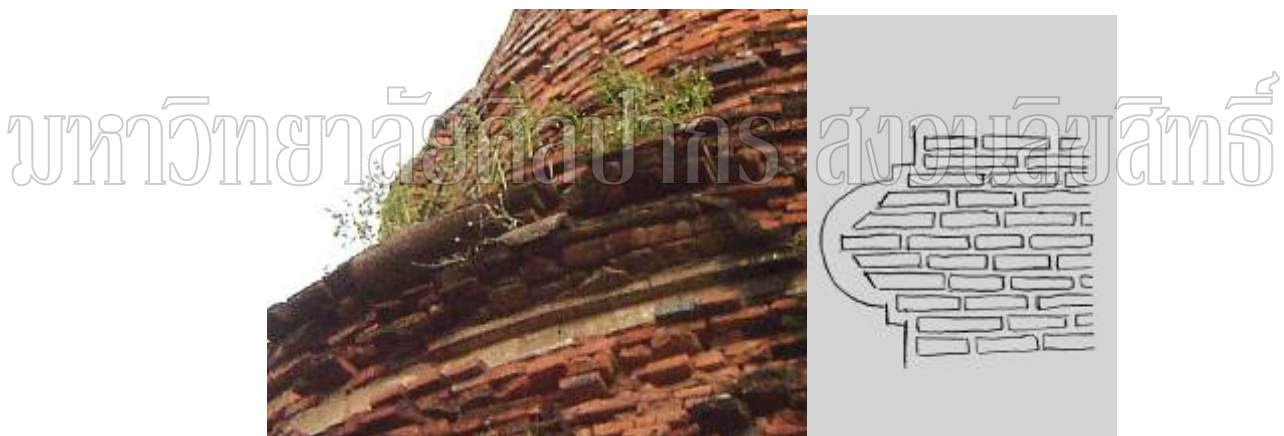
ภาพที่ 183 การก่อชุดฐานรองรับองค์ระฆังแบบ “มาลัยเถา” ของอยุธยา

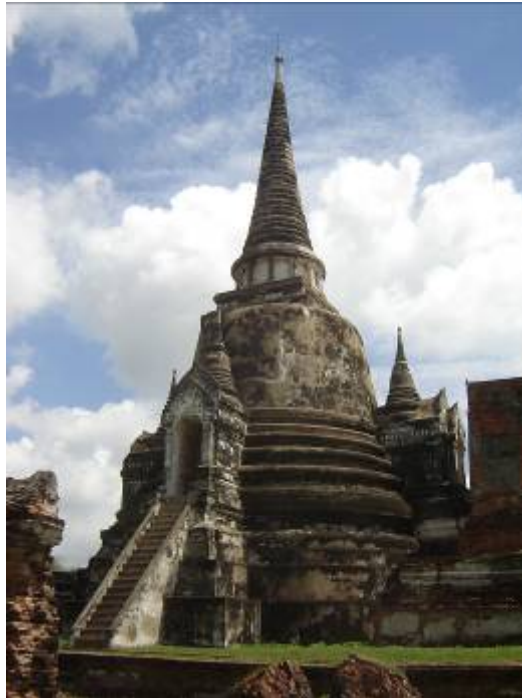
ภาพที่ 189 เจดีย์ประธานองค์ทิศตะวันออกของวัดพระศรีสรรเพชญ์

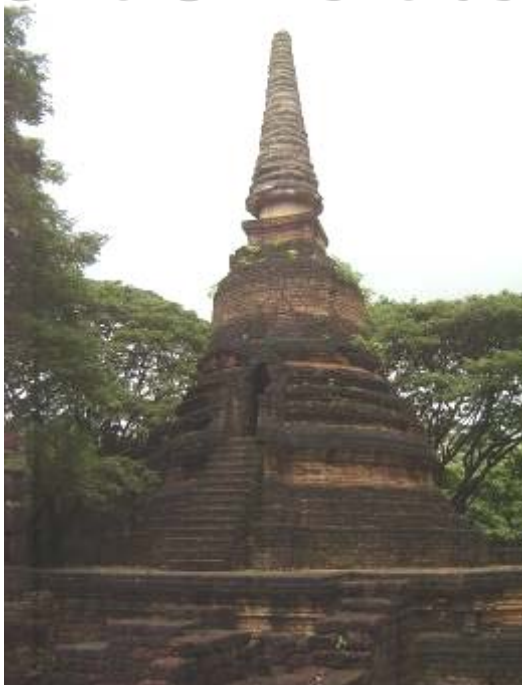
ภาพที่ 192 เจดีย์ประธาน วัดนางพญา ศรีสัชชาลัย

การวิเคราะห์เจดีย์ทรงระฆังของอยุธยาที่ถูกสร้างขึ้นที่เมืองศรีสัชชนาลัยเช่น**เจดีย์ประธาน วัดนางพญา** (ภาพที่ 192) ได้ผลสอดคล้องกับที่มีการศึกษาไว้แล้ว ในขณะที่ยังมีเจดีย์อีกองค์ที่ถูกสร้างขึ้นด้วยอิทธิพลอยุธยา คือ **พระธาตุมุเตา** (ภาพที่ 194) วัดพระศรีรัตนมหาธาตุสุโขทัย ซึ่งเดิมเชื่อกันว่าเจดีย์องค์นี้สร้างขึ้นในศิลปะมอญ-พม่า แต่จากการตรวจสอบรูปแบบพบว่ามีชุดรองรับองค์ระฆังแบบมาลัยเถา เจาะคูหาทั้งสี่ทิศเช่นเดียวกับเจดีย์ประธานของวัดพระศรีสรรเพชญ์ จากสภาพที่ชำรุดหักหายตั้งแต่องค์ระฆังขึ้นไป และส่วนฐานที่ซ้อนกันสูงมากจนทำให้เข้าใจในด้านรูปแบบผิดว่าเป็นเจดีย์แบบมอญ - พม่า

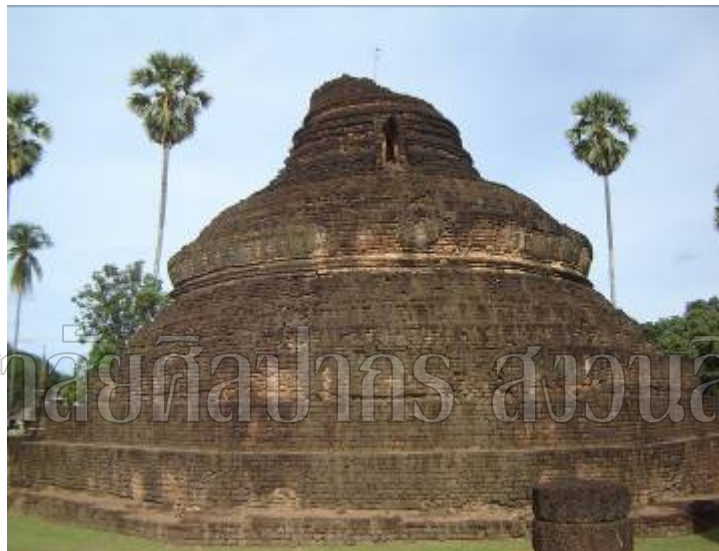
ภาพที่ 194 พระธาตุมุเตา ทางทิศตะวันตกของปราสาทประธานวัดพระศรีรัตนมหาธาตุสุโขทัย

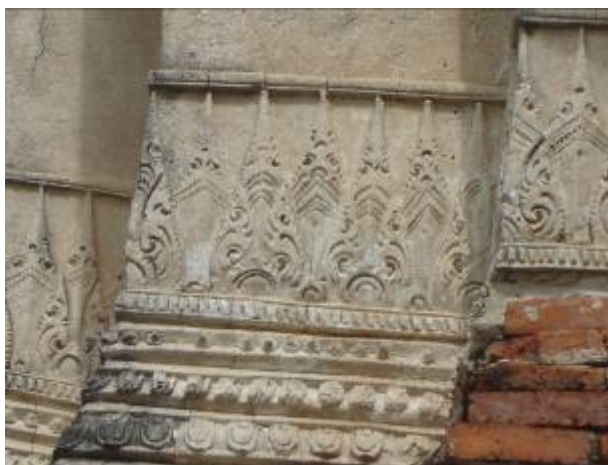
ภาพที่ 10 ลายกรวยเชิง ปรางค์ประธานวัดส้ม

ปูนปั้นในสมัยอยุธยาตอนต้นปั้นโดยพอกให้เป็นแผ่นและใช้เครื่องมือกดให้มีมิติว่านูน

ลวดลายปูนปั้นของอยุธยาในช่วงราว 100 ปีแรกของราชธานีที่ประดับอยู่บนอาคารต่างๆ มีรูปแบบและกรรมวิธีที่สืบเนื่องมาจางานประดับในศิลปะเขมรโดยเฉพาะอย่างยิ่งเจดีย์ทรงปรางค์ที่วิวัฒนาการลงมาจากปราสาทแบบเขมร ทำให้ลวดลายประดับมีกรรมวิธีและรสนิยมคล้ายคลึงกัน ปูนปั้นในศิลปะอยุธยาพุทธศตวรรษที่ 20 นี้มีการขึ้นรูปโดยใช้ปูนพอกเป็นโครงลายภายนอกและเติมเนื้อปูนให้นูนหนาจนจะใช้เครื่องมือที่มีความมนำมากดหรือปาดแบ่งให้เป็นตัวลายภายใน บางครั้งใช้การคว้านโดยใช้เครื่องมือแบบเดียวกันทำให้ปูนปั้นที่ได้เป็นแผ่นใหญ่ต่อเนื่อง มีความนูนหนาและมิติลึกด้วยลายที่เป็นร่องขอบมน เนื้อปูนที่ละเอียดเป็นมันเมื่อแห้งช่วยให้มีปริมาตรมากขึ้น (ภาพที่ 10)

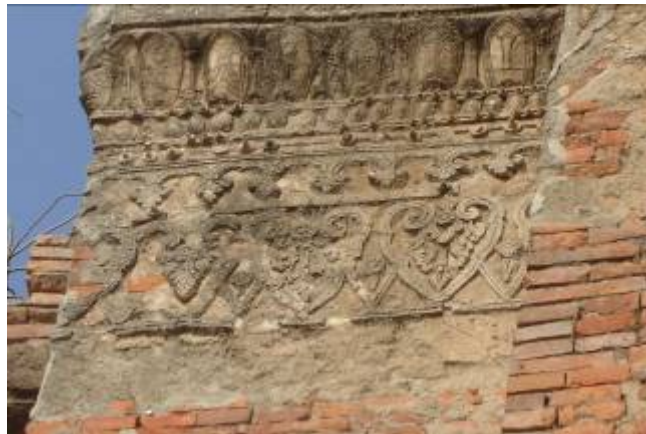
ภาพที่ 18 ลายเฟืองอุระประดับเรือนธาตุ ปรางค์ประธานวัดพระศรีรัตนมหาธาตุ สุพรรณบุรี

มีหลักฐานว่าช่างอยุธยาได้สังเกตที่จะสร้างปูนปั้นตามแบบดั้งเดิมของตนให้เข้ากับลวดลายแบบดังกล่าวก่อนหันไปใช้เทคนิคใหม่อย่างแท้จริง ทำให้ลวดลายประกอบวงโค้งและพรรณพฤกษาที่ปรากฏมีลักษณะแบนไม่มีมิติมากนัก เช่นลายเฟืองอุระประดับปรางค์ประธานวัดพระศรีรัตนมหาธาตุ สุพรรณบุรี (ภาพที่ 18) ซึ่งได้รับการกำหนดอายุให้อยู่ในช่วงปลายของพุทธศตวรรษที่ 20¹¹ และหลังจากนั้นต่อมาช่างอยุธยาจึงได้รับเอาวิธีการปั้นตามแบบลัคนามาให้เห็นได้จากลวดลายที่ปรางค์ประธานวัดจุฬามณี สร้างใน พ.ศ.2007 (ภาพที่ 20) ซึ่งเป็นลายประกอบวงโค้งและพรรณพฤกษาที่ปั้นจากปูนเป็นเส้นปะติดกับผิวปูนฉาบใกล้เคียงกับของลัคนามากยิ่งขึ้น

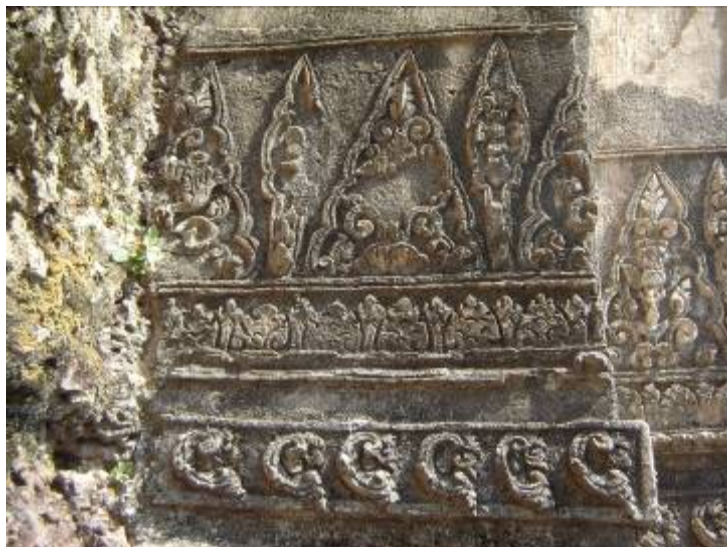
ภาพที่ 20 ลายกรวยเชิงปูนปั้นประดับเรือนธาตุของปราสาทประธานวัดจุฬามณี พิษณุโลก มีการปรับเปลี่ยนเทคนิคสร้างปูนปั้นตามแบบล้านนา คือปูนปั้นเป็นเส้นกตติดกับระนาบผิว และใช้เครื่องมือกรีดตัดให้ได้ลวดลาย

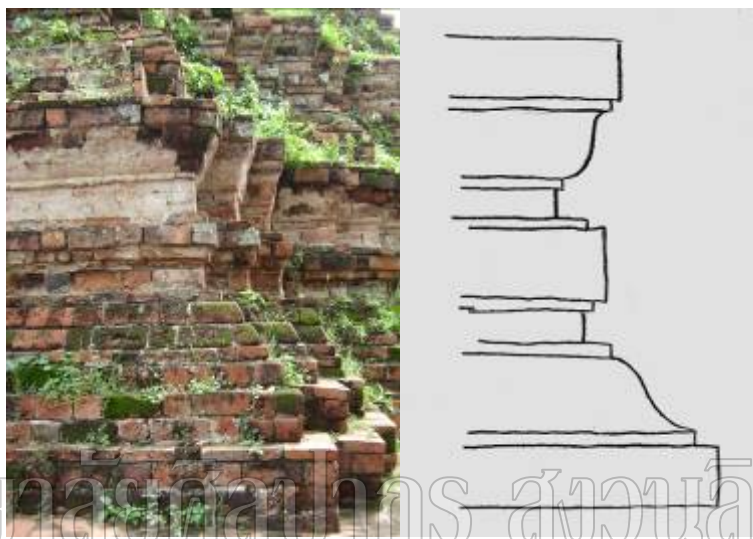
ภาพที่ 55 การเหลื่อมท้องไม้เข้าของฐานบัวลูกฟัก ปรารค์ประธานวัดวรเชตุเทพบารุง

ปรารค์ประธาน แม้ว่าจะได้สร้างขึ้นตามประเพณีของงานช่างอยุธยาที่นิยมสร้าง ปรารค์ขนาดใหญ่แต่ก็มีร่องรอยเทคนิคของสถาปัตยกรรมล้านนาอยู่ด้วย คือการเหลื่อมท้องไม้เข้า ของชุดฐานบัวลูกฟัก (ภาพที่ 55) รวมทั้งการก่ออิฐที่คูด้านทิศตะวันออกเป็นวงโค้งที่ใช้อิฐเรียง โค้งขึ้นไปบรรจบที่ยอดซุ้ม (ภาพที่ 42) ซึ่งได้พบในเจดีย์ของล้านนาในช่วงพุทธศตวรรษที่ 20 - 21 หรืออาจเป็นอิทธิพลจากศิลปะพม่าที่มีมาก่อนหน้านั้นด้วยก็เป็นได้

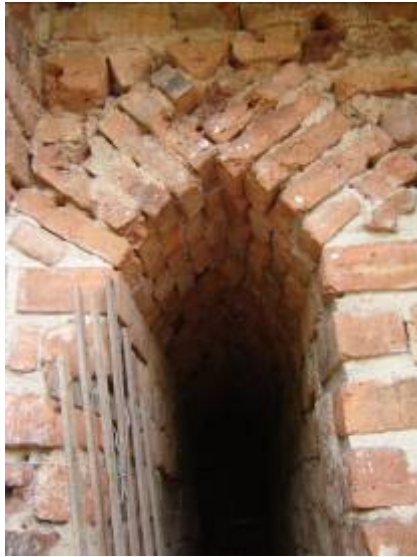
ภาพที่ 42 การก่ออิฐคูหาปราสาทประธานวัดวรเชตุเทพบำรุง

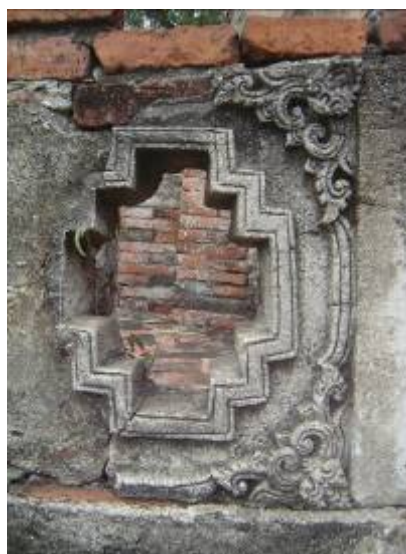
ภาพที่ 153 รายละเอียดของลายช่องกระจก เจดีย์ทรงปราสาททยอด วัดวรเชตุเทพบำรุง

เจดีย์ทรงปราสาททยอด มีอิทธิพลจากศิลปะล้านนาอยู่ชัดเจนอยู่ที่ฐานประทักษิณ ยกสูงมีการเจาะช่องรูปกากบาทบนผนังกระเบื้องอันได้พบมาก่อนในเจดีย์ทรงปราสาททยอดของทาง ล้านนา รวมไปถึงการใช้ฐานบัวลูกแก้วอกไก่เป็นชุดฐานรองรับเรือนธาตุ ที่สำคัญคือลวดลายปูนปั้นที่เป็นลายวงโค้ง พันธุ์พฤกษาและดอกไม้ซึ่งคงแพร่หลายจากล้านนามายังอยุธยา ก่อนหน้า ตั้งแต่ในช่วงราวพุทธศตวรรษที่ 21 แล้ว (ภาพที่ 153)

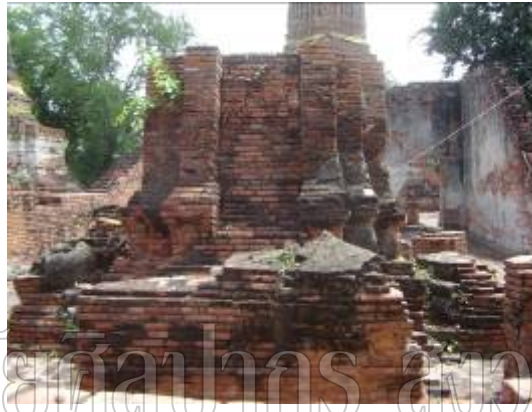
ภาพที่ 252 มณฑปหรือปราสาทประดิษฐานพระพุทธรูปสี่ทิศประธานในอุโบสถวัดวรเชตุเทพบารุง

ที่อุโบสถได้พบพระพุทธรูปประธานสี่องค์ประทับนั่งสี่ทิศของปราสาทหรือมณฑป (ภาพที่ 252) ซึ่งอาจหมายถึงพระอดีตพุทธทั้งสี่องค์อันเป็นคติการสร้างที่มาจากพม่าในสมัยพุกาม รูปแบบเช่นนี้อาจส่งผ่านมาทางล้านนาก่อนก็เป็นได้ โดยพบอยู่ที่วิหารวัดภูมินทร์ เมืองน่าน ซึ่งคงมีอายุสมัยใกล้เคียงกัน ทั้งนี้ เศียรของพระพุทธรูปประธานที่หลงเหลืออยู่เพียงเศียรเดียวยังปรากฏเค้าของพระพุทธรูปในศิลปะล้านนาปะปนอยู่ด้วย อิทธิพลล้านนายังมีอยู่ในงานปูนปั้นประดับ เช่น ตัวดวงหรือมังกรแบบล้านนาที่ฐานภายในมุขด้านทิศตะวันตก หรือเศียรเทวดาที่เคยประดับอยู่ที่ฐานซุกซีของพระพุทธรูปประธาน(ภาพที่ 297)

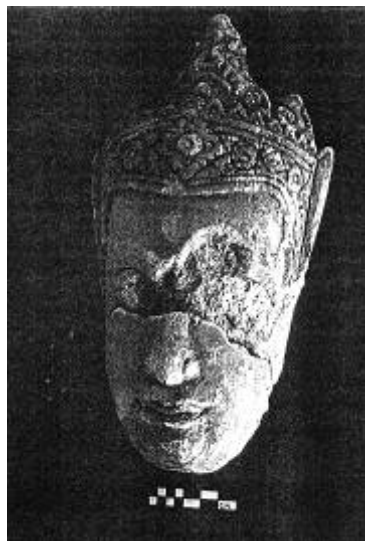
ภาพที่ 297 เศียรเทวดาปูนปั้นประดับซุกซีพระพุทธรูปประธานในอุโบสถวัดวรเชตุเทพบารุง

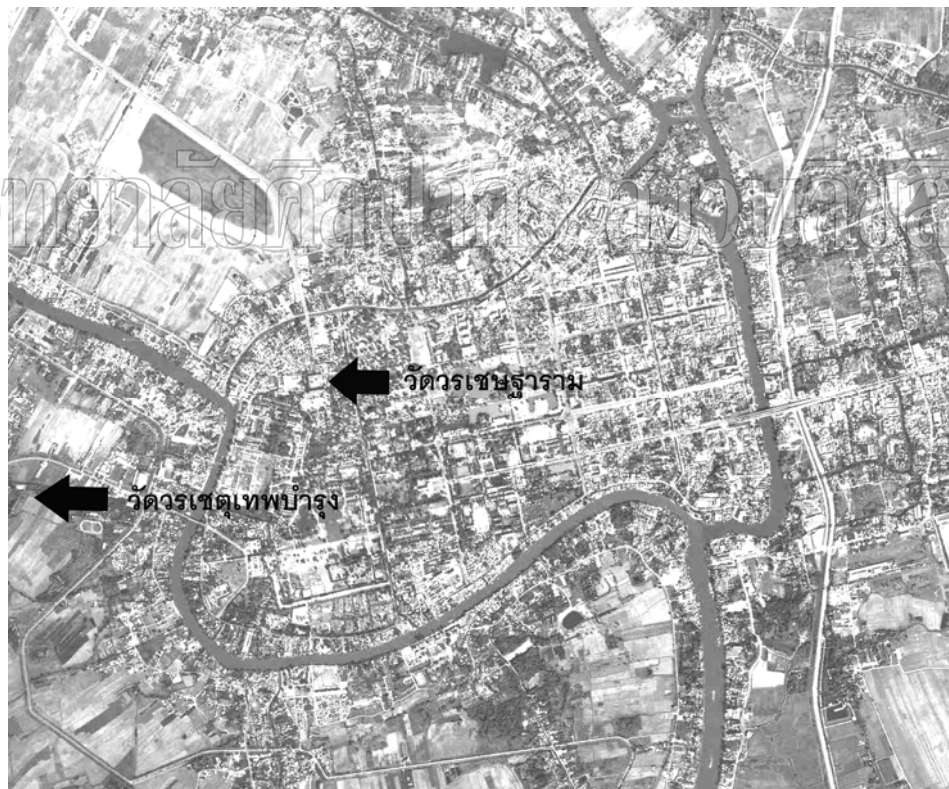
ภาพที่ 1 ภาพถ่ายทางอากาศของเกาะเมืองอยุธยา แสดงตำแหน่งที่ตั้งของวัดวรเชตุเทพบารุง (นอกเมือง) และวัดวรเชษฐาราม (ในเมือง)

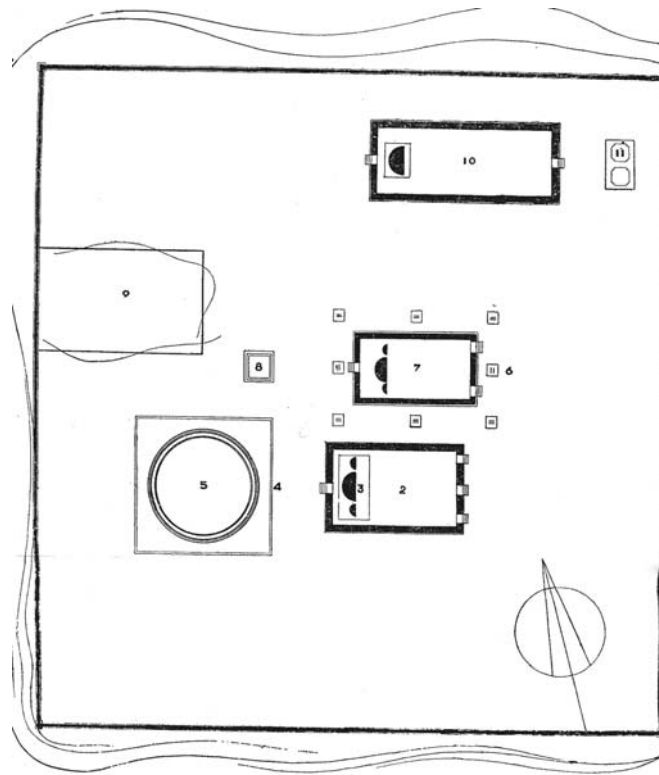
ภาพที่ 2 แผนผังของวัดวรเชษฐาราม

เจดีย์ประธานทรงระฆังขนาดใหญ่ตั้งอยู่เป็นหลักของวัด มีวิหารตั้งอยู่ด้านทิศ
ตะวันออก อุโบสถตั้งอยู่ในแนวขนานกันทางทิศเหนือของวิหาร เจดีย์คู่ด้านหน้าอุโบสถน่าจะเป็น
เจดีย์ทรงเครื่องตั้งอยู่บนฐานเดียวกันเหลือเพียงส่วนฐานที่เป็นฐานสิงห์ในผังย่อมุมไม้ยี่สิบ
สิ่งก่อสร้างทั้งหมดมีคูน้ำล้อมรอบบริเวณเป็นรูปสี่เหลี่ยมผืนผ้า (ภาพที่ 2) สังเกตได้ว่าส่วนที่เป็น
เจดีย์ประธานและวิหารนั้นตั้งอยู่ตรงตามแนวแกนทิศรวมถึงช่องประตูอันสมมาตรกับแนวคูน้ำที่
ล้อมอยู่ ในขณะที่อุโบสถกลับดูเหมือนเป็นส่วนเกินออกมาทางทิศเหนือ และคูน้ำต้องมีแนวตีวง
กว้างขึ้นไปไม่ได้สัดส่วนกับพื้นที่โดยรวมของวัด ข้อสังเกตนี้เป็นแนวทางหนึ่งในการวิเคราะห์งาน
ซ่อมสร้างวัดแห่งนี้ได้อีกทางหนึ่งด้วย

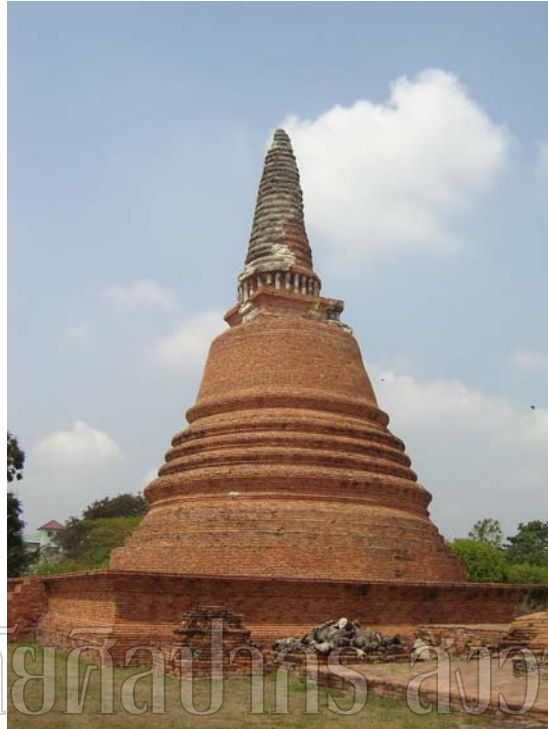
ภาพที่ 3 เจดีย์ประธานทรงระฆัง วัดวรเชษฐาราม

เมื่อพิจารณาจากรูปแบบแล้ว พบว่าเจดีย์ประธานของวัดวรเชษฐารามนี้เป็นรูปแบบ “มาตรฐาน” ของเจดีย์ทรงระฆังในศิลปะอยุธยาโดยเอกลักษณ์อยู่ที่ชุดฐานแบบ “มาลัยเถา” หรือลดบัวลูกแก้วจำนวนสามเส้นที่วางซ้อนลดหลั่นกันได้จังหวะเพื่อรองรับองค์ระฆัง

ระเบียบเช่นนี้ที่พบในเจดีย์ทรงระฆังของอยุธยาอย่างตนเองตั้งแต่สมัยเริ่มแรกจนถึงสิ้นสมัยกรุงศรีอยุธยา คือราวพุทธศตวรรษที่ 20 ยืดยาวมาจนถึงพุทธศตวรรษที่ 23⁹

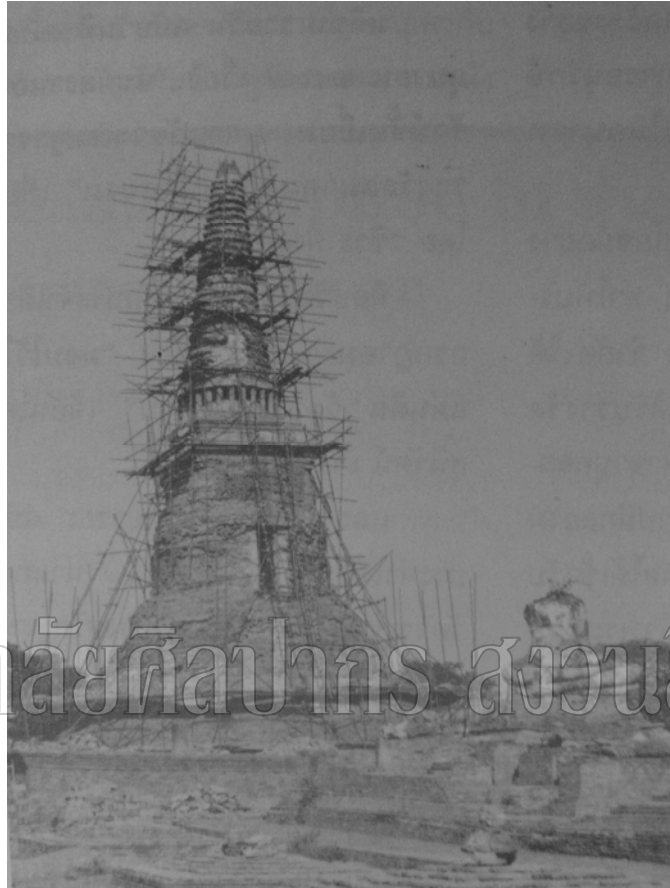
ภาพที่ 4 เจดีย์ประธานวัดวรเชษฐาราม ก่อนการบูรณะ สังเกตได้ว่าการเจาะช่องคูหาเข้าไป
ภายในองค์เจดีย์ทางทิศตะวันออก

รูปแบบและอายุสมัยการสร้างด้วย อย่างไรก็ตาม ผลจากการบูรณะทำให้ไม่ปรากฏช่องคูหา
ดังกล่าวแล้วในปัจจุบัน จึงยากที่จะทำการตรวจสอบให้แน่ชัดได้¹⁴

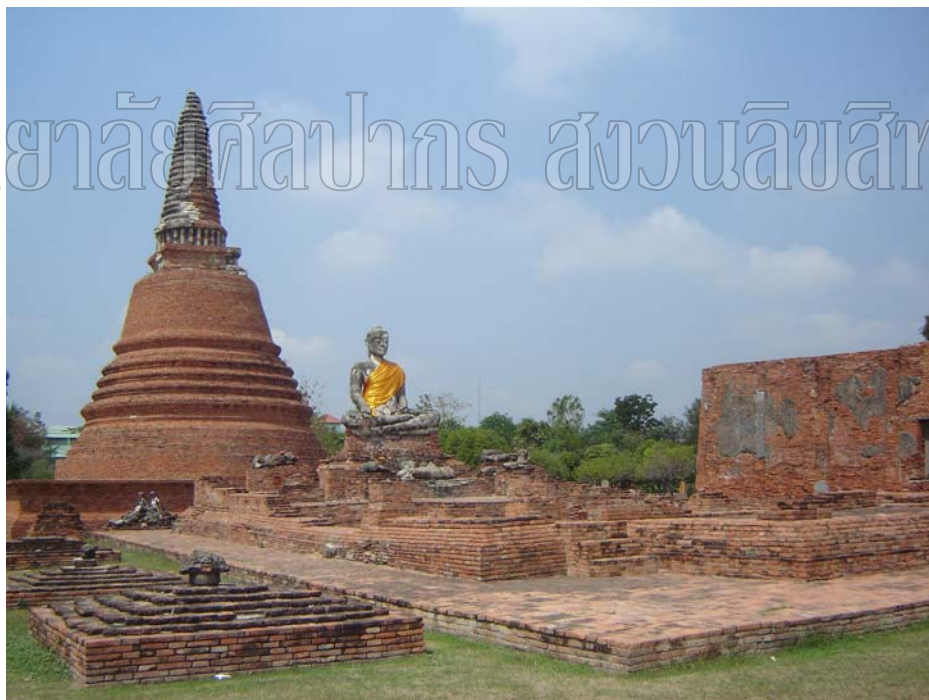
ภาพที่ 5 วิหารวัดวรเชษฐาราม ตั้งอยู่ร่วมแนวแกนเดียวกับเจดีย์ประธาน

คงได้รับการสร้างขึ้นพร้อมๆ กับเจดีย์ประธานตามแบบแผนผังหลักของวัดในสมัยอยุธยาช่วงแรกๆ ซึ่งยังสร้างเจดีย์เป็นประธานมีอาคารวิหารหรืออุโบสถตั้งอยู่ทางด้านหน้า จากสภาพที่เห็นในปัจจุบันไม่อาจวิเคราะห์ใดๆ ได้ เนื่องจากอยู่ในสภาพชำรุดพังทลายเหลือเพียงฐานที่ได้รับการบูรณะแล้ว แผนผังอยู่ในรูปสี่เหลี่ยมผืนผ้ามีมุขโถงด้านหน้า ทางเข้าสองทางขนานมุขโถง พระพุทธรูปประธานปางมารวิชัยขนาดใหญ่ก่ออิฐถือปูนซึ่งได้รับการบูรณะแล้ว ฐานชุกชีสูง ซึ่งไม่แน่ใจว่าเป็นผลจากการปฏิสังขรณ์ในสมัยหลังหรือไม่ เนื่องจากช่วงอยุธยาตอนปลายมีความนิยมก่อฐานชุกชีสูงต่างจากในสมัยแรกๆ ที่ฐานชุกชีของพระพุทธรูปยังเตี้ยอยู่ (ภาพที่ 5)

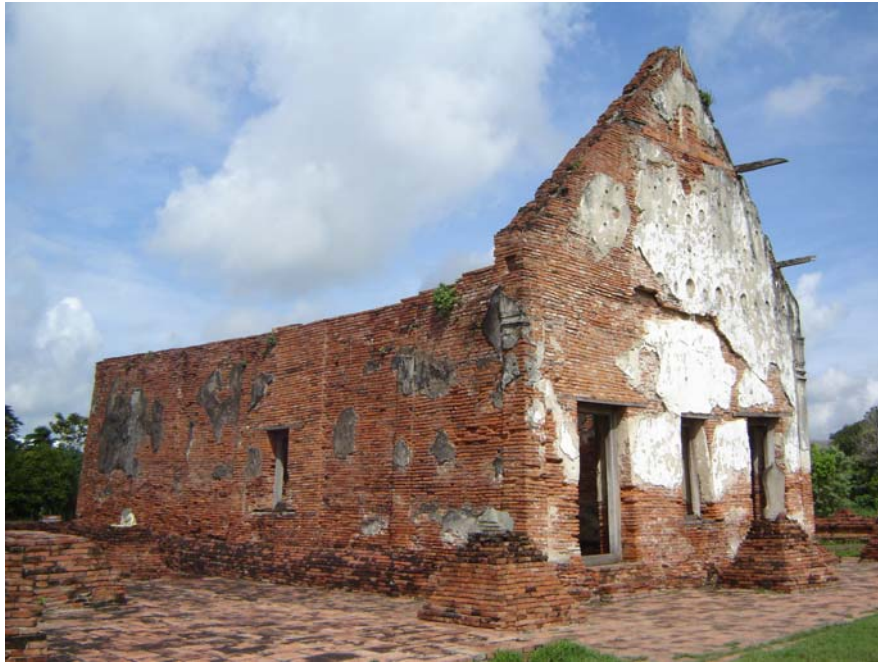
ภาพที่ 6 อุโบสถวัดวรเชษฐาราม เป็นอาคารก่ออิฐถือปูนผนังทึบ หน้าบันก่อขึ้นไปจรดอกไก่ ประดับด้วยเครื่องถ้วยชาม ลักษณะอาคารก่ออิฐเพื่อใช้ผนังรับน้ำหนักหลังคาเช่นนี้เริ่มปรากฏแพร่หลายตั้งแต่ราวรัชกาลสมเด็จพระนารายณ์เป็นต้นมา

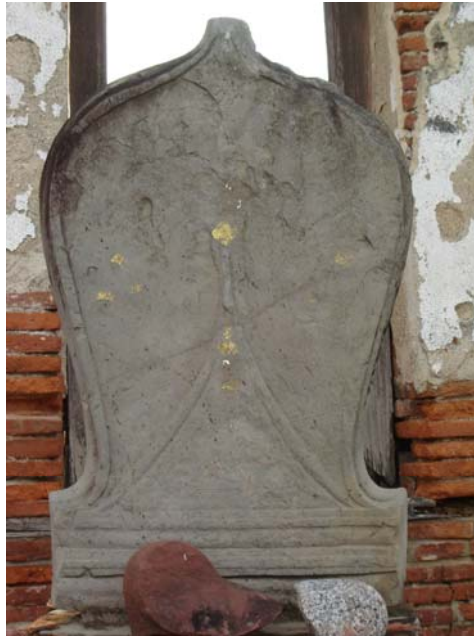
ภาพที่ 7 ไบเสมาของวัดวรเชษฐาราม เป็นหินทรายขนาดย่อม

อย่างไรก็ดี การกำหนดอายุจากรูปแบบของอุโบสถที่กระจัดกระจายไปในต้นพุทธศตวรรษที่ 23 มีความขัดแย้งกับอายุสมัยของไบเสมา ในเมื่อไบเสมาย่อมเป็นวัตถุที่ต้องสร้างขึ้นพร้อมกับอุโบสถ ดังนั้นจึงอาจตั้งข้อสันนิษฐานขึ้นอีกได้ว่าอุโบสถหลังนี้คงสร้างชั้นลงไปบนาอาคารที่เก่ากว่า และเปิดช่วงกำหนดอายุของอุโบสถจากรูปแบบและหลักฐานร่วมคือไบเสมาเอาไว้ได้ในช่วงระยะเวลาราวครึ่งหลังของพุทธศตวรรษที่ 22 จนถึงต้นพุทธศตวรรษที่ 23

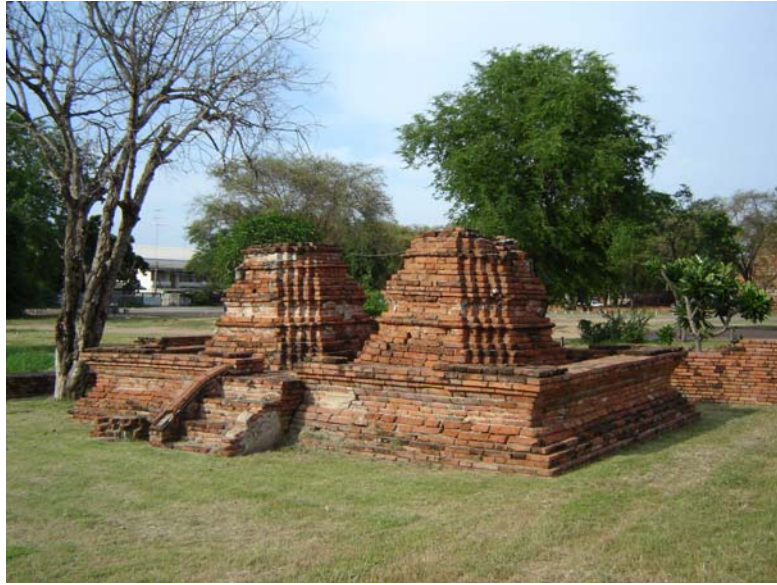
บทกวีที่ 8 เจดีย์ทรงเครื่องคูหน้าอุโบสถ สงวนลิขสิทธิ์

ตั้งอยู่บนฐานเดียวกัน (ภาพที่ 8) สภาพของเจดีย์ทั้งคู่อเหลือเพียงชุดฐานสิงห์ที่ซ้อนกัน ขาสีงห์มีลักษณะเรียวยาว กาบเท้าสิงห์ ครีบท้องสิงห์และกระຈังที่ประดับบนหลังสิงห์เป็นลวดลายที่เทียบได้กับขาสีงห์ในสมัยอยุธยาตอนปลาย ช่วงครึ่งหลังของพุทธศตวรรษที่ 23 (ภาพที่

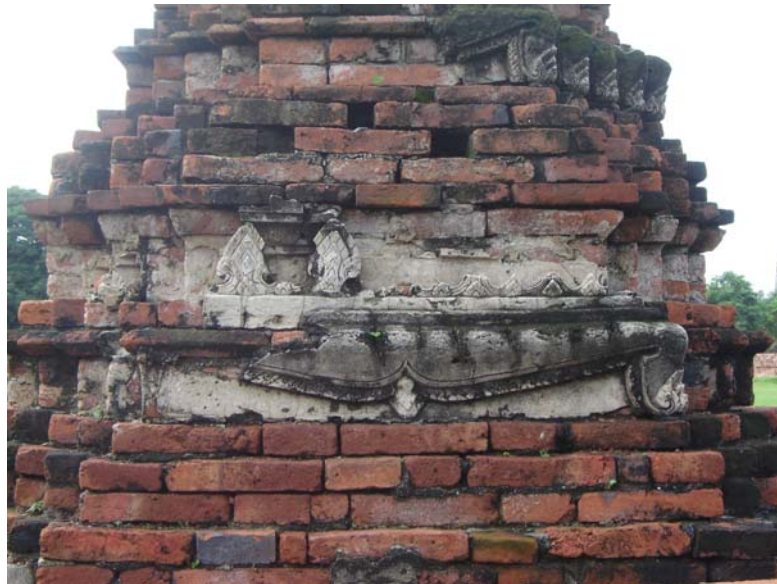
ภาพที่ 9 ฐานสิงห์ของเจดีย์ทรงเครื่อง วัดวรเชษฐาราม

9) เช่น เจดีย์รายองค์หนึ่งในทางทิศใต้ของอุโบสถวัดภูเขาทอง อยุธยา¹⁹ เจดีย์ทั้งสององค์นี้เป็นข้อ
ยืนยันถึงการปฏิสังขรณ์ภายในวัดที่ยังมีจนถึงปลายพุทธศตวรรษที่ 23

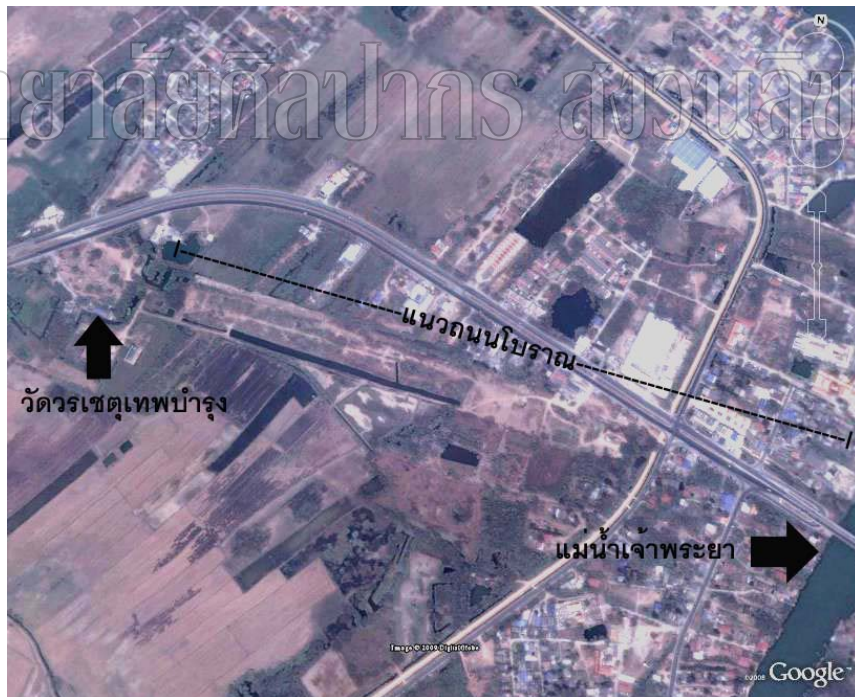
ภาพที่ 1 ภาพถ่ายดาวเทียมแสดงร่องรอยของถนนโบราณจากแม่น้ำเจ้าพระยาฝั่งตะวันตกของตัวเมืองอยุธยามายังวัดวรเชตุเทพบารุง แนวถนนที่เหลืออยู่สังเกตได้จากสีเขียวเข้มของต้นไม้และแนวคลองเป็นทางยาวจากตัววัดด้านทิศตะวันออกตรงมายังแม่น้ำ แต่หายไปบริเวณทางหลวงแผ่นดินตัดผ่าน
(ที่มา : ปรับปรุงจากโปรแกรม Google Earth)

ในภาพถ่ายดาวเทียมหรือภาพถ่ายทางอากาศจะเห็นได้ชัดเจนว่าแนวถนนนี้เป็นแนวของต้นไม้หนาทึบแสดงด้วยสีเขียวเข้ม ตั้งต้นจากริมแม่น้ำเจ้าพระยาบริเวณใต้วัดกษัตราธิราช เป็นเส้นตรงดึงออกมาทางทิศตะวันตกบนลงทางทิศใต้เล็กน้อย ไปสิ้นสุดลงบริเวณทิศตะวันออกของวัดวรเชตุเทพบารุง (ภาพที่ 1) ระยะทางจากบริเวณแม่น้ำเจ้าพระยาจนถึงวัดแล้วถนนนี้ยาวประมาณ 2 กิโลเมตร

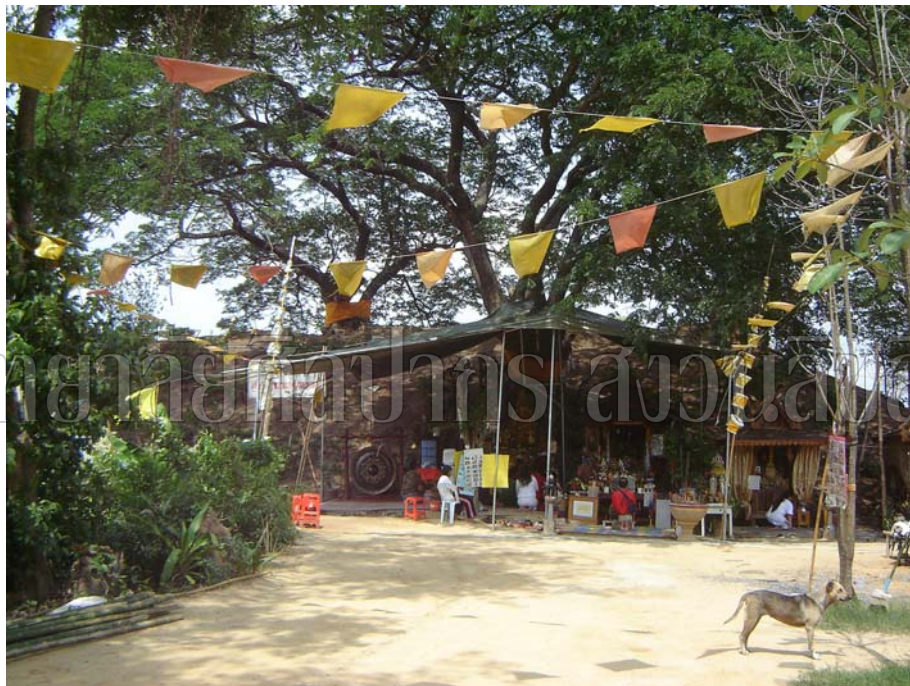
ภาพที่ 2 เนินดินขนาดใหญ่ทางทิศตะวันออกของวัดวรเชตุเทพบำรุง ยังไม่ทราบการใช้งานที่แท้จริง เข้าใจว่าอาจเป็นการขุดขึ้นไม่นานมานี้เพื่อการฝึกซ้อมยิงปืนทางทหาร หรืออาจเป็นเนินดินที่พม่าพูนขึ้นไว้สำหรับตั้งปืนใหญ่เมื่อคราวสงครามเสียกรุงศรีอยุธยาครั้งหลัง

ในการศึกษาค้นคว้านี้ได้ทำการสำรวจสภาพถนนโบราณของวัดวรเชตุเทพบำรุง โดยตัวถนนเริ่มต้นที่เนินดินด้านทิศตะวันออกของวัด² (ภาพที่ 2) ยังไม่ทราบหน้าที่ที่ชัดเจนของเนินดินแห่งนี้ ว่า

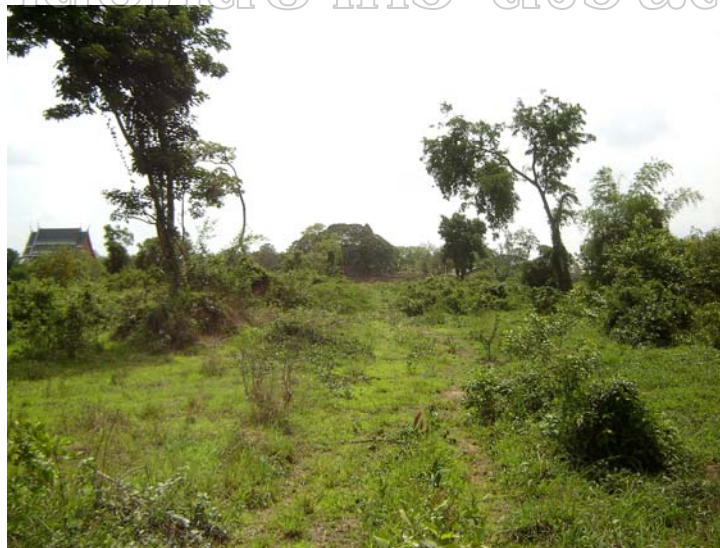
ภาพที่ 3 สภาพของถนนโบราณในช่วงแรกๆ ที่ออกมาจากวัดวรเชตุเทพบำรุง เห็นได้ว่ามีต้นไม้ขึ้นอยู่เป็นแนวสองข้างทางซึ่งปัจจุบันเหลือเพียงช่องทางเดินเล็กๆ มีวัชพืชปกคลุม

บนพื้นถนนเป็นลานดินซึ่งคงถูกไถเกลี่ยลงไปมากแล้วมีวัชพืชและต้นไม้ปกคลุมค่อนข้างหนาที่บ สองข้างของถนนยังเห็นได้ว่ามีแนวต้นไม้ขึ้นเรียงรายเป็นระยะ (ภาพที่ 3) ผิดกับพื้นที่รอบนอกออกไปที่เป็นทุ่งโล่ง เส้นทางบนถนนยังเหลือแนวทางเดินเล็กๆซึ่งชาวบ้านได้ใช้เดินและนำเอาสัตว์ออกมาเลี้ยงเท่านั้น (ภาพที่ 4) ช่วงแรกพบว่าทางทิศใต้ของถนนมีแนวร่องน้ำขนาบไปด้วย แต่ก็ไม่ยาวนานก็หายไป (ภาพที่ 5) จึงไม่แน่ใจว่าเป็นลำน้ำเก่าหรือขุดขึ้นใหม่ บนพื้นดินมีเศษอิฐและภาชนะดินเผากระจายเป็นหย่อม (ภาพที่ 6)

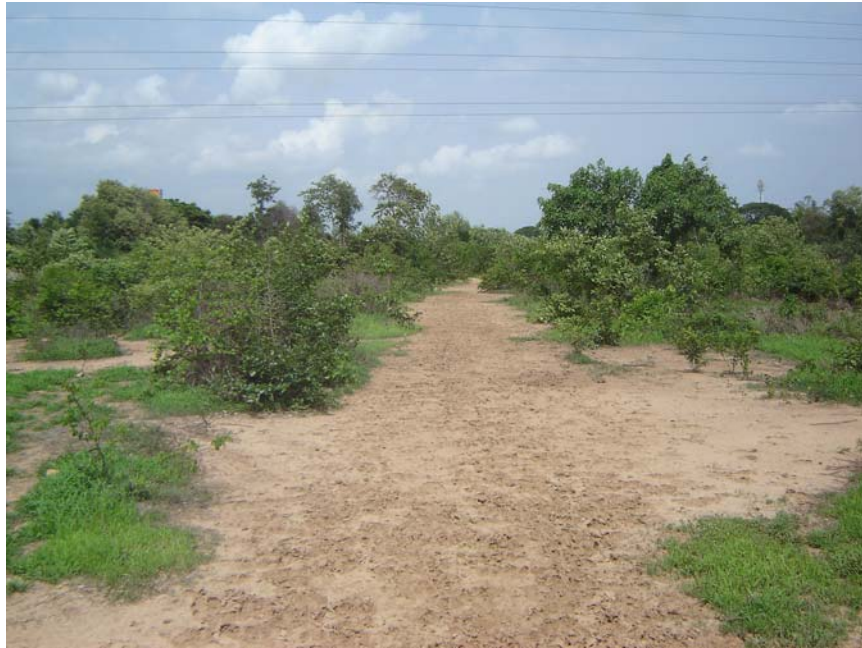
ภาพที่ 4 ส่วนใหญ่ของถนนที่เหลือมีสภาพเป็นทางเดินเล็กๆที่ชาวบ้านนำสัตว์มาเลี้ยง

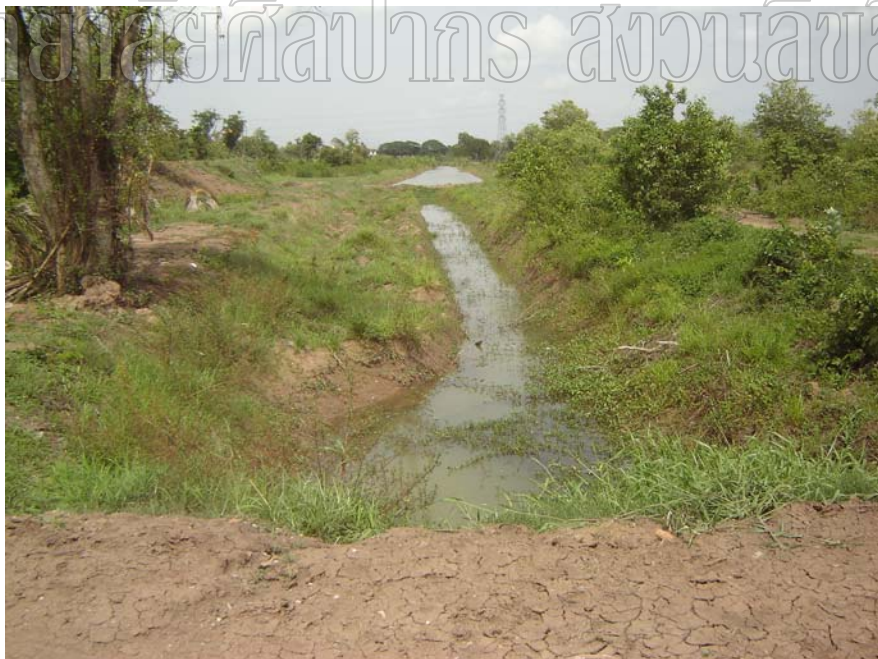
ภาพที่ 5 ลำคลองทางฝั่งทิศใต้ของถนนโบราณ ซึ่งอาจเป็นคลองเดิมที่ขุดขนานกับถนนมาถึงตัววัด สอดคล้องกับแผนที่ชาวตะวันตกระบุเส้นทางจากตัวเมืองถึงวัดวรเชตุเทพบำรุงเป็นคลองสายสั้นๆ

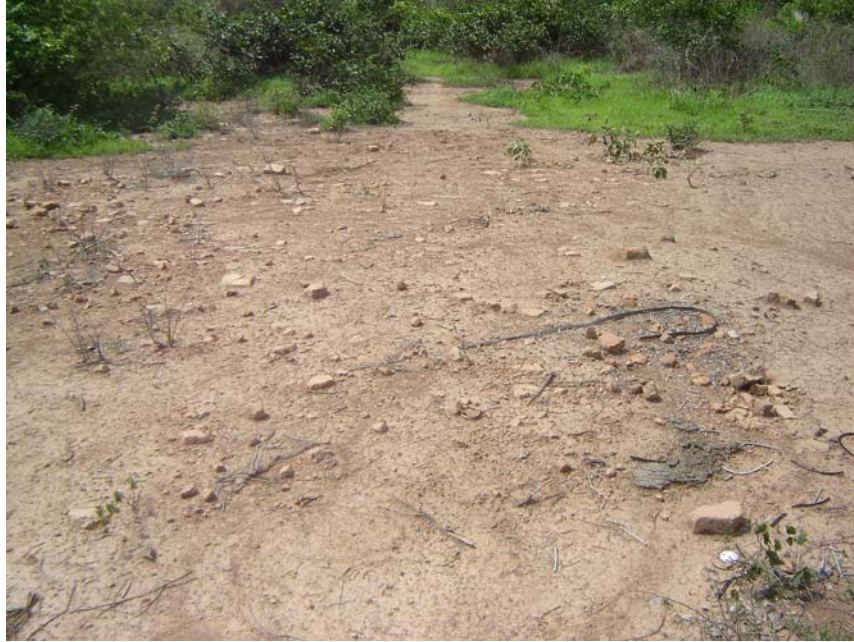
ภาพที่ 6 บนถนนบางช่วงมีเศษอิฐและภาชนะดินเผาเกลื่อนกระจายอยู่ทั่วไปซึ่งอาจเป็นอิฐที่ใช้
ปูถนนหรืออาจเคยมีอาคารก่ออิฐตั้งอยู่ก็ได้

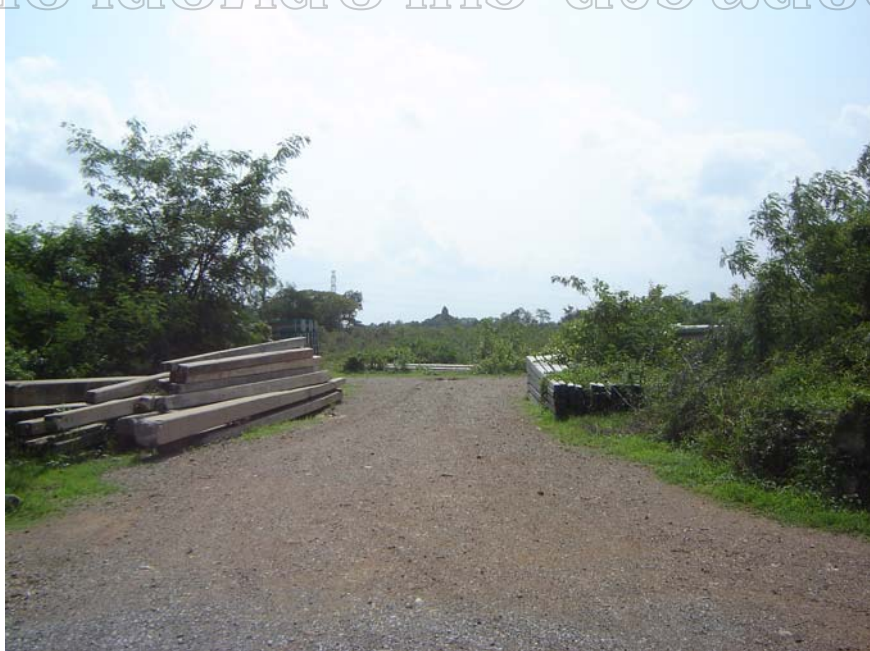
ภาพที่ 7 ช่วงก่อนที่ถนนจะขาดหายอยู่ในพื้นที่ของเอกชน เมื่อมองกลับไปทางทิศตะวันตกจะเห็น
ปรามค์ประธานของวัดวรเชตุเทพบำรุงที่ตั้งหันหน้าตรงกับแนวถนนพอดี

ถนนบางช่วงพบว่ามีการไถตัดหรือขุดเป็นร่อง ทำให้ไม่สามารถเดินติดต่อกันเป็นทางเดียวได้ แต่เชื่อว่าในอดีตคงมีสภาพสมบูรณ์มากกว่านี้ ช่วงสุดท้ายที่ถนนยังเหลือหลักฐานอยู่ มีการใช้พื้นที่อยู่อาศัยและทำการพาณิชย์(ภาพที่ 7) ก่อนที่จะหายไปในแนวต้นไม้ริมคลองชลประทานที่ตัดขวาง ต่อกออกไปก็ถูกสร้างคร่อมทับโดยสี่แยกที่ตัดกันระหว่างทางหลวงหมายเลข 3263 และ 3469 (ภาพที่ 8) จากนั้นแนวถนนก็หายไปเนื่องจากมีบ้านเรือนประชาชนสร้างอยู่ตามแนวทางหลวงหมายเลข 3263 ที่มุ่งหน้าเข้าสู่ตัวเมืองพระนครศรีอยุธยา⁴
