วัดวรเชตุเทพบารุง แบบอย่างงานช่างของอยุธยาในพุทธศตวรรษที่ 22

วิทยานิพนธ์นี้เป็นส่วนหนึ่งของการศึกษาตามหลักสูตรปรัชญาดุษฎีบัณฑิต

WAT VORACHET THEPBAMRUNG :
A MODEL OF AYUTTHAYA ART IN 17th CENTURY A.D

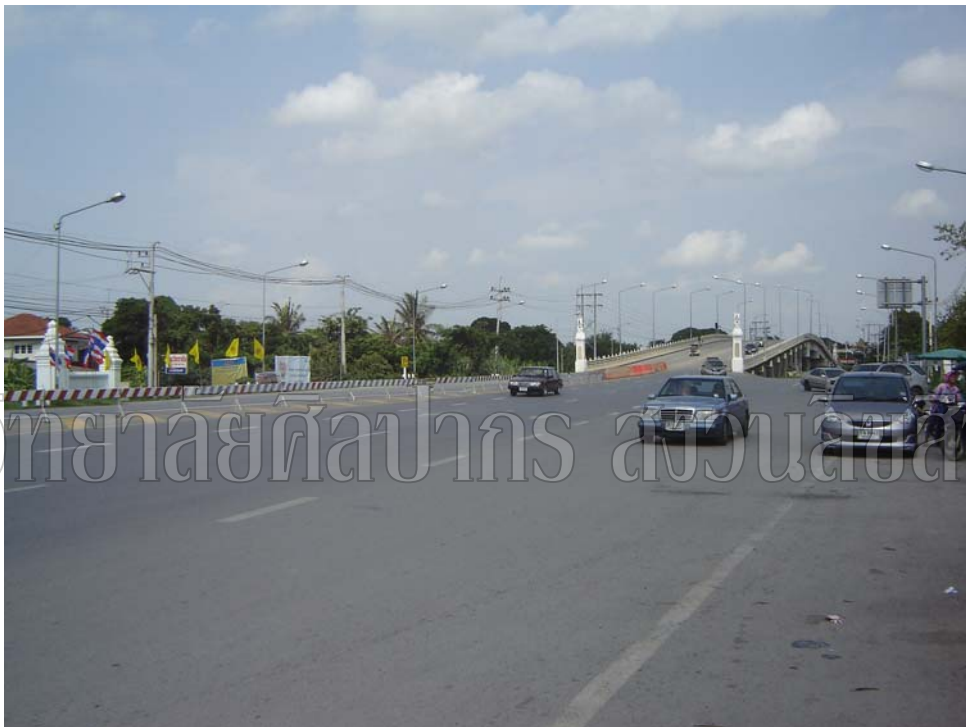
ภาพที่ 8 ถนนช่วงสุดท้ายหายไปสี่แยกตัดกันระหว่างทางหลวงหมายเลข 3263 และ 3469

ถนนบางช่วงพบว่ามีการไถตัดหรือขุดเป็นร่อง ทำให้ไม่สามารถเดินติดต่อกันเป็นทางเดียวได้ แต่เชื่อว่าในอดีตคงมีสภาพสมบูรณ์มากกว่านี้ ช่วงสุดท้ายที่ถนนยังเหลือหลักฐานอยู่ มีการใช้พื้นที่อยู่อาศัยและทำการพาณิชย์(ภาพที่ 7) ก่อนที่จะหายไปในแนวต้นไม้ริมคลองชลประทานที่ตัดขวาง ต่อกออกไปก็ถูกสร้างคร่อมทับโดยสี่แยกที่ตัดกันระหว่างทางหลวงหมายเลข 3263 และ 3469 (ภาพที่ 8) จากนั้นแนวถนนก็หายไปเนื่องจากมีบ้านเรือนประชาชนสร้างอยู่ตามแนวทางหลวงหมายเลข 3263 ที่มุ่งหน้าเข้าสู่ตัวเมืองพระนครศรีอยุธยา⁴

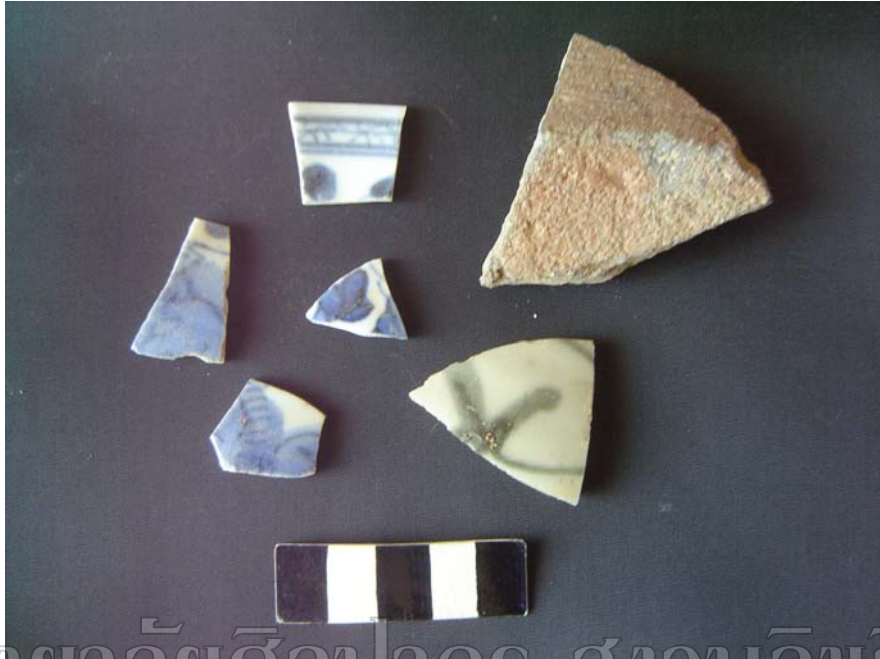
ภาพที่ 9 เศษภาชนะดินเผาจากการสำรวจถนนโบราณวัดวรเชตุเทพบำรุง เป็นเครื่องปั้นดินเผา
จากแหล่งเตาแม่น้ำน้อย จ.สิงห์บุรี และเครื่องถ้วยจีนในราชวงศ์หมิง-ชิง กำหนดอายุได้ในราว
พุทธศตวรรษที่ 21 ลงมาจนถึงต้นพุทธศตวรรษที่ 24

เศษภาชนะดินเผาที่พบจากการสำรวจถนนโบราณนี้มีเครื่องถ้วยจีนเขียนลายสีน้ำเงินบนพื้นขาวได้เคลือบหรือเครื่องลายคราม อาจมีอายุในสมัยราชวงศ์หมิงตอนปลายถึงราชวงศ์ชิง (ราวปลายพุทธศตวรรษที่ 22 เป็นต้นมา) และมีชิ้นส่วนภาชนะดินเผาเนื้อหยาบสีน้ำตาลแดงอันเป็นผลิตภัณฑ์จากเตาแม่น้ำน้อย จ.สิงห์บุรี อายุตั้งแต่ราวพุทธศตวรรษที่ 21 ลงมาจนถึง

ต้นพุทธศตวรรษที่ 24⁵ (ภาพที่ 9) ซึ่งทั้งหมดก็เป็นภาชนะดินเผาแบบเดียวกับที่พบจากการ
ดำเนินงานทางโบราณคดีในวัดวรเชตุเทพบำรุงด้วย
